## RELATÓRIO INDIVIDUAL DE INSPEÇÃO DOS TIPOS DE INTERFERÊNCIA

Poliduto	Município	Rodovia	Km
Leste	Rio Claro	SP 310	176,6

Coordenadas Geográficas	Data de Inspeção	Cadastrador	Interferência nº EL401
S 22° 24' 19.92" W 47° 35' 17.22" Altitude 614 m	4/9/2008	Gabriel/ Leon	Retorno inferior

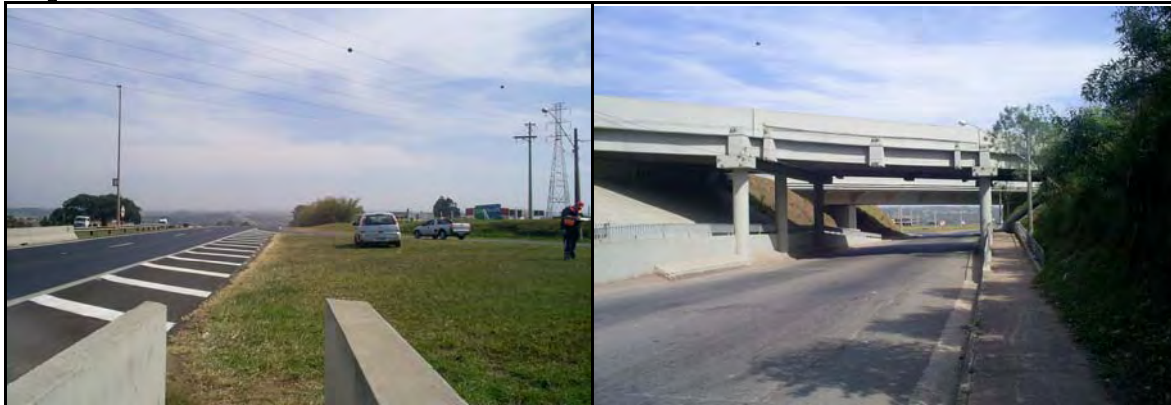
Interferência nº EL401

Duto Congás na faixa de domínio

FD + VA - A travessia da estrada central que cruza com a rodovia será feita pelo método não destrutivo de furo direcional. Extensão estimada 50 m. Profundidade 2,5 m. A concessionária rodoviária não permite abrir vala no pavimento do leito carroçável. A travessia deve ser realizada no extremo do trevo. O restante do traçado dentro do trevo deve acompanhar o contorno externo das alças, usando o método destrutivo de vala aberta.

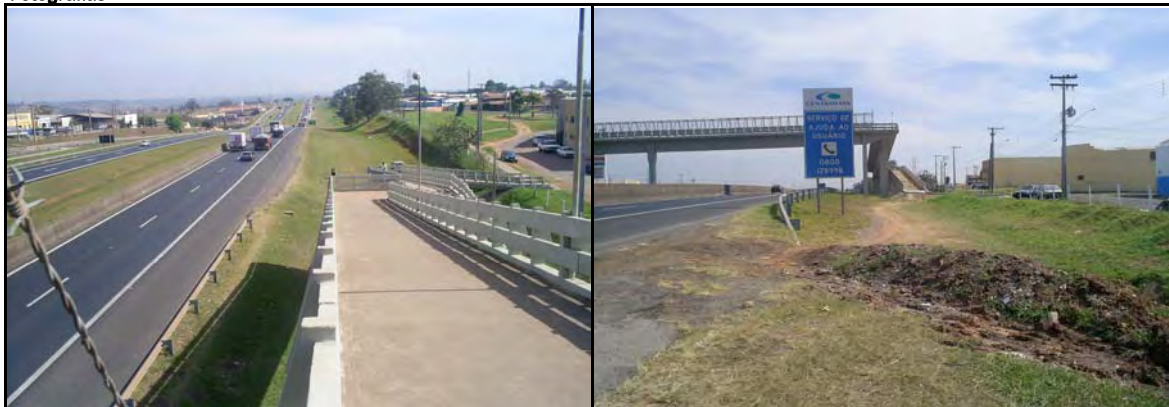
Coordenadas Geográficas	Data de Inspeção	Cadastrador	Interferência n° EL402
S 22° 24' 51.06" W 47° 34' 51.18" Altitude 614 m	4/9/2008	Gabriel/ Leon	Passarela

Duto Congás na faixa de domínio

VA - Os pilares e escadas da passarela deverão ser contornados pelo lado externo (mais afastado da rodovia) usando o método destrutivo de vala aberta. Deverá ser verificada a presença de zapatas junto aos pilares, que possam interferir com abertura da vala.

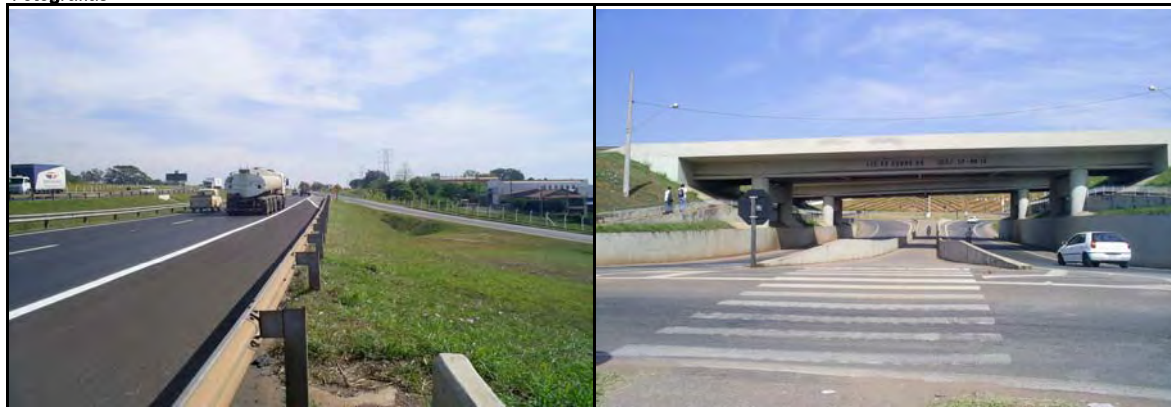
Coordenadas Geográficas	Data de Inspeção	Cadastrador	Interferência nº EL403
S 22° 25' 10.56" W 47° 34' 39.18" Altitude 584 m	4/9/2008	Gabriel/ Leon	Retorno inferior

Trevo Vereador Victor Lopes Júnior

FD + VA - A travessia da estrada central que cruza com a rodovia será feita pelo método não destrutivo de furo direcional. Extensão estimada 50 m. Profundidade 2,5 m. A concessionária rodoviária não permite abrir vala no pavimento do leito carroçável. A travessia deve ser realizada no extremo do trevo. O restante do traçado dentro do trevo deve acompanhar o contorno externo das alças, usando o método destrutivo de vala aberta.

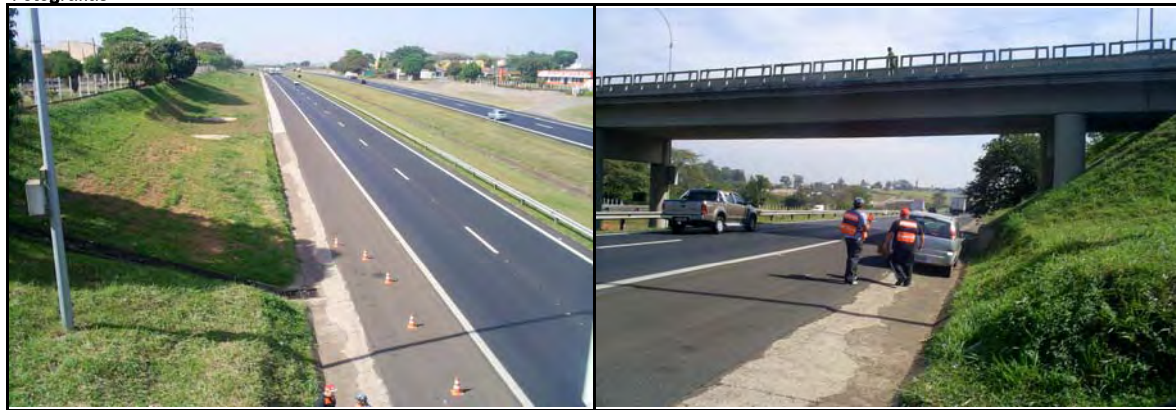
Coordenadas Geográficas	Data de Inspeção	Cadastrador	Interferência n° EL404
S 22° 25' 35.28" W 47° 34' 26.7" Altitude 603 m	4/9/2008	Gabriel/ Leon	Viaduto

FD - A travessia sob o viaduto será feita pelo método não destrutivo de furo direcional. Extensão estimada 30 m. Profundidade 2 m. Para elaboração do plano de furo será necessário consultar o projeto civil do viaduto, de forma a evitar interferências como bases ou estacas. O plano de furo deverá contemplar a integridade do talude existente.

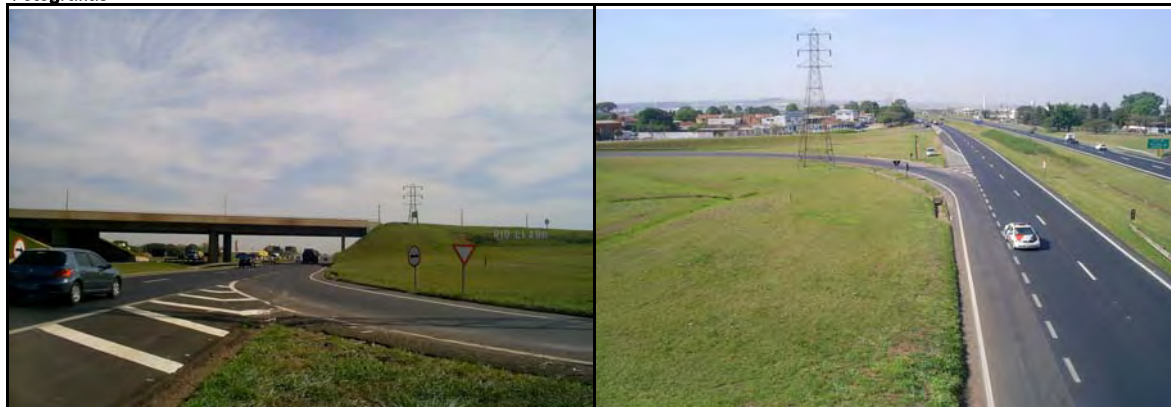
Coordenadas Geográficas	Data de Inspeção	Cadastrador	Interferência n° EL405
S 22° 26' 06.06" W 47° 34' 11.22" Altitude 601 m	4/9/2008	Gabriel/ Leon	Viaduto

Viaduto professor Antonio Christofelletti

FD + VA - A travessia da estrada central que cruza com a rodovia será feita pelo método não destrutivo de furo direcional. Extensão estimada 50 m. Profundidade 2,5 m. A concessionária rodoviária não permite abrir vala no pavimento do leito carroçável. A travessia deve ser realizada no extremo do trevo. O restante do traçado dentro do trevo deve acompanhar o contorno externo das alças, usando o método destrutivo de vala aberta.

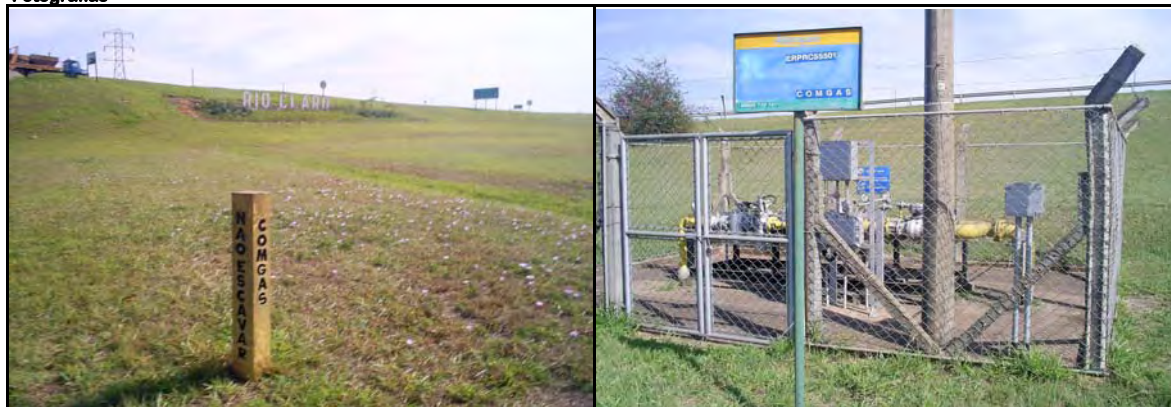
Coordenadas Geográficas	Data de Inspeção	Cadastrador	Interferência n° EL406
S 22° 26' 07.32" W 47° 34' 09.78" Altitude 601 m	4/9/2008	Gabriel/ Leon	Duto Congás

VA – O cruzamento com duto de combustível, sem faixa de servidão, será feito pelo método destrutivo de vala aberta. Durante a execução do cruzamento um fiscal da empresa dona do duto deverá acompanhar a obra.

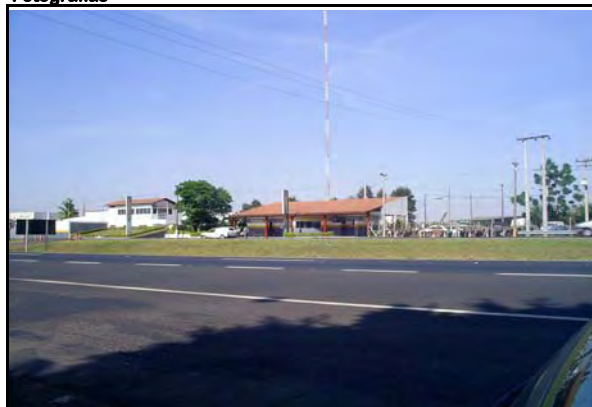
Coordenadas Geográficas	Data de Inspeção	Cadastrador	Interferência n° EL407
S 22° 26' 16.8" W 47° 34' 04.86" Altitude 602 m	4/9/2008	Gabriel/ Leon	Polícia Rodoviária

FD + VA - A travessia das alças de acesso ao posto policial será feita pelo método não destrutivo de furo direcional. Extensão estimada 30 m (por alça). Profundidade 2,5 m. A concessionária rodoviária não permite abrir vala no pavimento do leito carroçável do acesso. O resto do trecho será executado com vala aberta, mantendo o traçado dentro do limite da faixa de domínio (sem invadir a propriedade do posto).

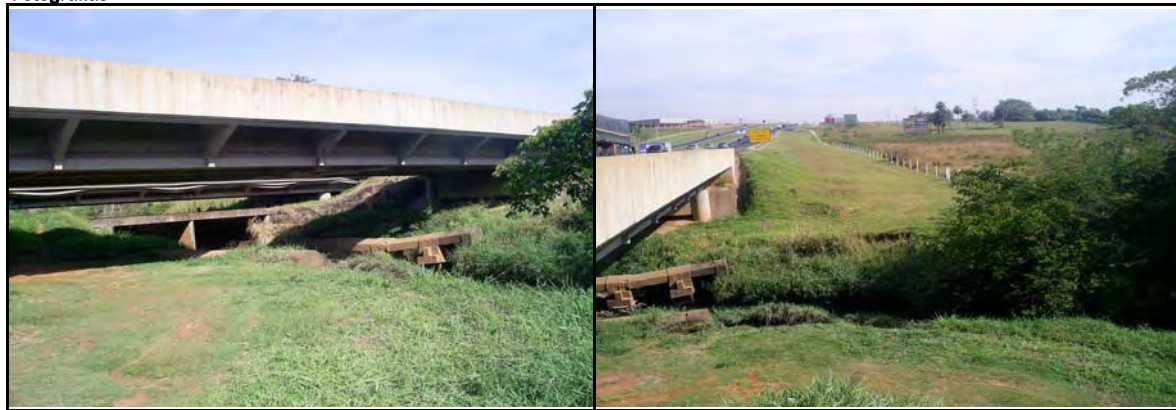
Coordenadas Geográficas	Data de Inspeção	Cadastrador	Interferência n° EL408
S 22° 27' 00.72" W 47° 33' 27.9" Altitude 565 m	4/9/2008	Gabriel/ Leon	Córrego

Divisa de município Santa Gertrudes / Rio Claro

FD - A travessia do córrego será feita pelo método não destrutivo de furo direcional. Extensão estimada 80 m. Profundidade 2,5 m abaixo do leito do córrego. Necessidade de tramitação no DEPRN. Para evitar esta tramitação o furo direcional deve ultrapassar a área de preservação permanente (APP) (considera-se APP uma faixa marginal de 30 m de largura, a cada lado do curso d'água, medida a partir do seu nível mais alto).

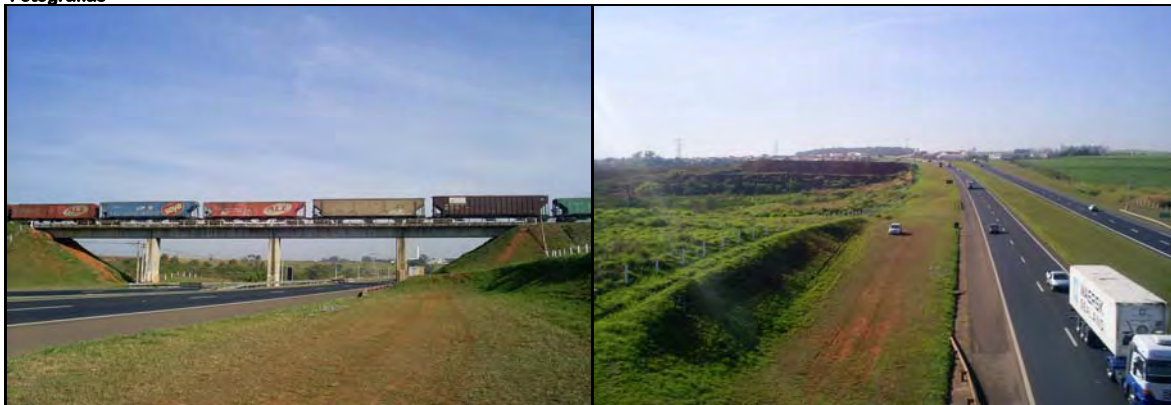
Coordenadas Geográficas	Data de Inspeção	Cadastrador	Interferência n° EL410
S 22° 27' 13.02" W 47° 33' 12.12" Altitude 564 m	4/9/2008	Gabriel/ Leon	Viaduto ferroviário

FD - A travessia da faixa ferroviária será feita pelo método não destrutivo de furo direcional. Extensão estimada 40 m. Profundidade mínima 2,5 m abaixo do trilho. O projeto da travessia deverá ser aprovado pela concessionária ferroviária.

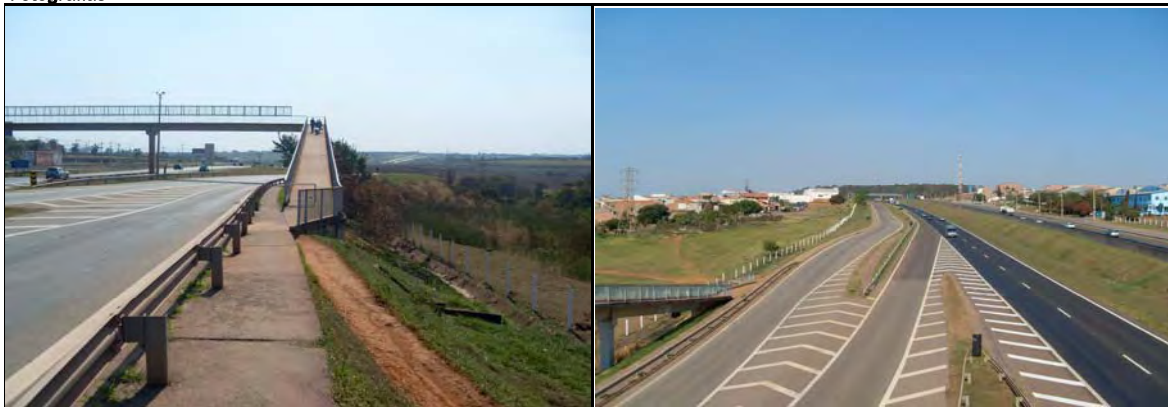
Interferência n° EL412  
Passarela

<b>Poliduto</b>	<b>Município</b>	<b>Rodovia</b>	<b>Km</b>
Leste	Santa Gertrudes	SP 310	169,1
<b>Tipo de interferência</b>			
<b>Coordenadas Geográficas</b> S 22° 27' 17.7" W 47° 32' 26.4" ALT 593M	<b>Data de Inspeção</b> 5/9/2008	<b>Cadastrador</b> Nilo	<b>Interferência n° EL412</b> Passarela

Passarela Domingos Pascon

VA - Os pilares e escadas da passarela deverão ser contornados pelo lado externo (mais afastado da rodovia) usando o método destrutivo de vala aberta. Deverá ser verificada a presença de zapatas junto aos pilares, que possam interferir com abertura da vala.

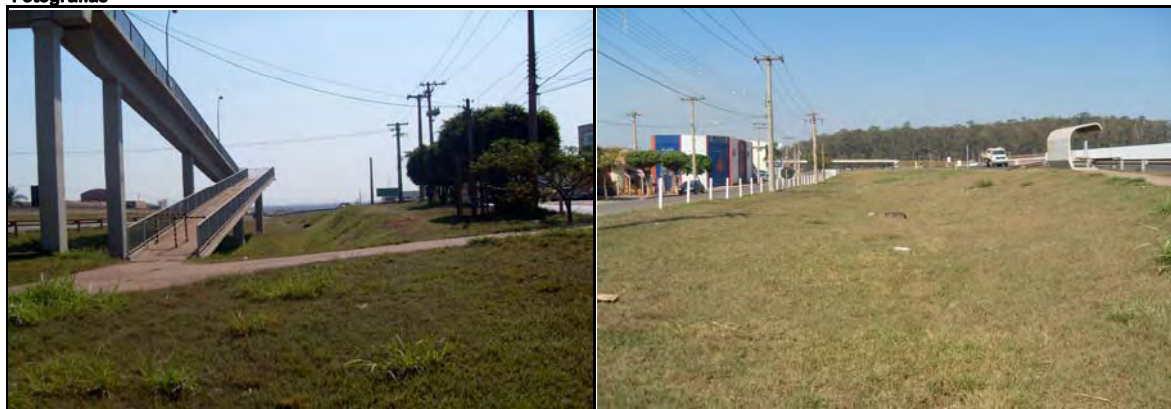
Coordenadas Geográficas	Data de Inspeção	Cadastrador	Interferência n° EL413
S 22° 27' 23.82" W 47° 32' 10.26" ALT 617M	5/9/2008	Nilo	Passarela

VA - Os pilares e escadas da passarela deverão ser contornados pelo lado externo (mais afastado da rodovia) usando o método destrutivo de vala aberta. Deverá ser verificada a presença de zapatas junto aos pilares, que possam interferir com abertura da vala.

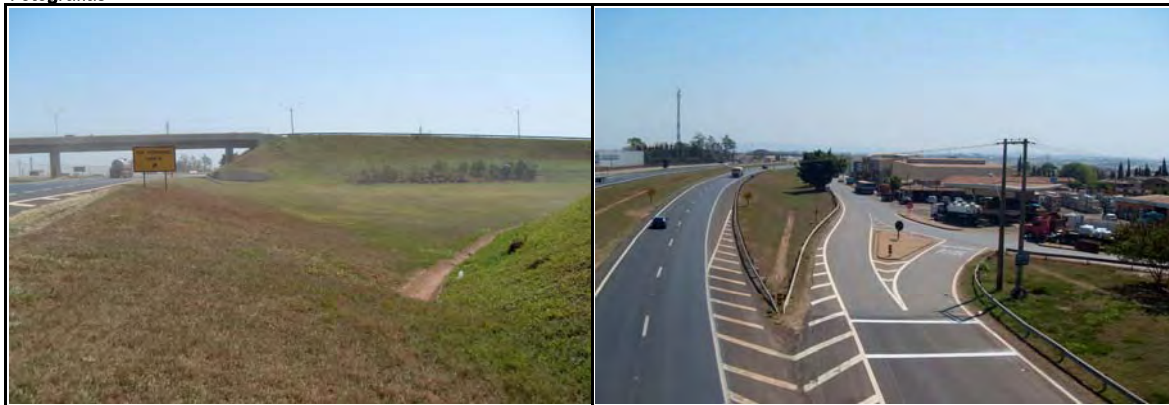
Coordenadas Geográficas	Data de Inspeção	Cadastrador	Interferência nº EL414
S 22° 27' 25.38" W 47° 32' 00.3" ALT 614M	5/9/2008	Nilo	Viaduto

FD - A travessia sob o viaduto será feita pelo método não destrutivo de furo direcional. Extensão estimada 30 m. Profundidade 2 m. Para elaboração do plano de furo será necessário consultar o projeto civil do viaduto, de forma a evitar interferências como bases ou estacas. O plano de furo deverá contemplar a integridade do talude existente

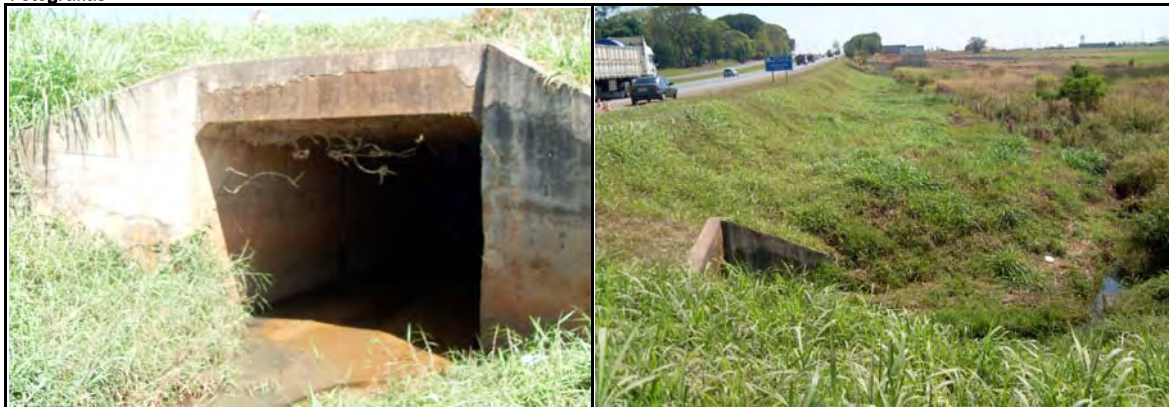
Coordenadas Geográficas	Data de Inspeção	Cadastrador	Interferência n° EL415
S 22° 27' 32.58 W 47° 31' 02.16" ALT 590M	5/9/2008	Nilo	Córrego

FD - A travessia do córrego será feita pelo método não destrutivo de furo direcional. Extensão estimada 80 m. Profundidade 2,5 m abaixo do leito do córrego. Necessidade de tramitação no DEPRN. Para evitar esta tramitação o furo direcional deve ultrapassar a área de preservação permanente (APP) (considera-se APP uma faixa marginal de 30 m de largura, a cada lado do curso d'água, medida a partir do seu nível mais alto).

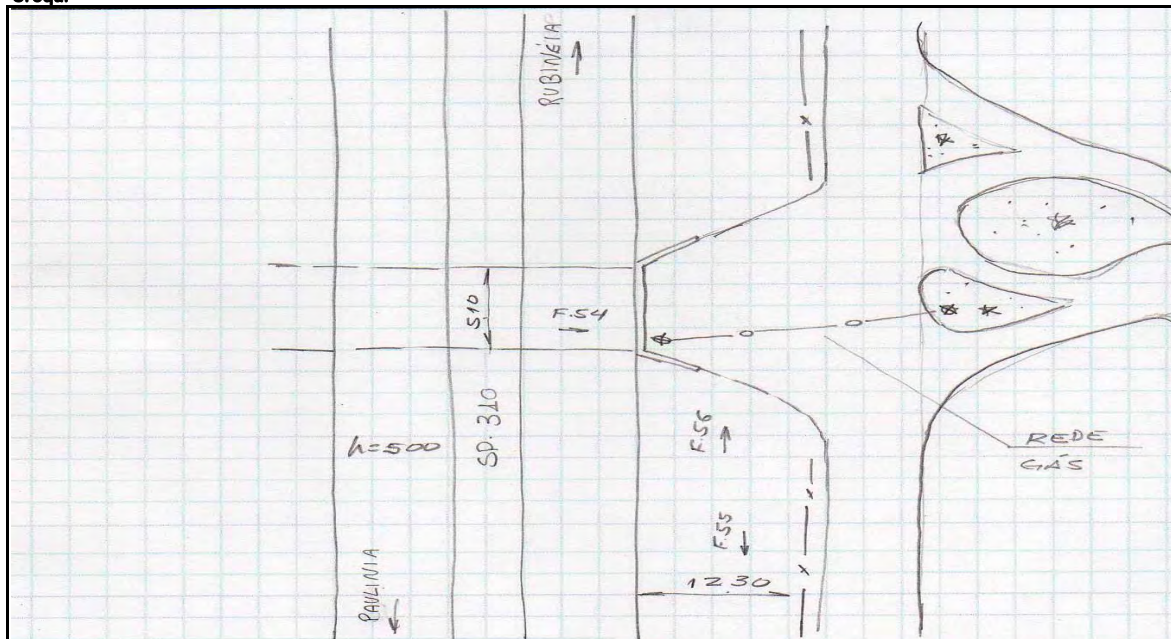
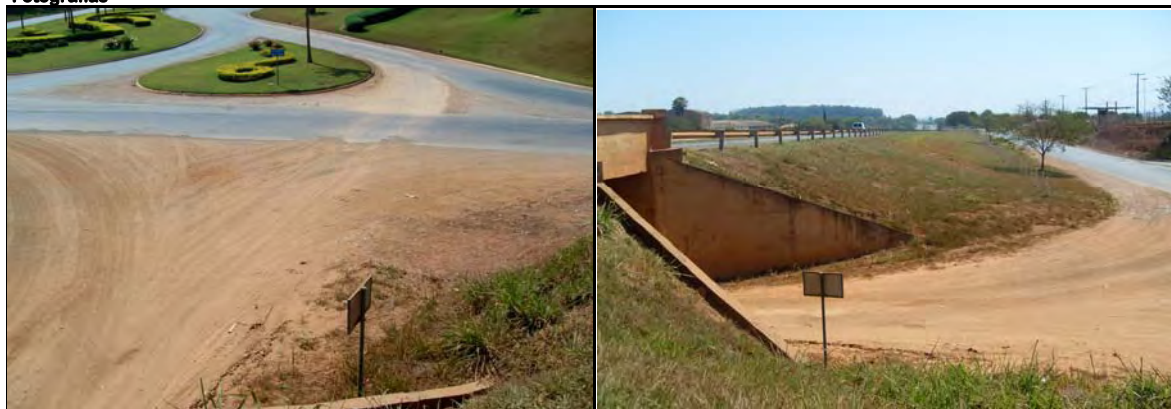
Coordenadas Geográficas	Data de Inspeção	Cadastrador	Interferência n° EL416
S 22° 28' 09.78" W 47° 30' 21.12" ALT 614M	5/9/2008	Nilo	Passagem inferior

FD + VA - A travessia da estrada de acesso à passagem inferior será feita pelo método não destrutivo de furo direcional. Extensão estimada 30 m. Profundidade 2,5 m. A concessionária rodoviária não permite abrir vala no pavimento do leito carroçável. A travessia deve ser realizada no extremo do trevo. O restante do traçado dentro do trevo deve acompanhar o contorno externo das alças, usando o método destrutivo de vala aberta.

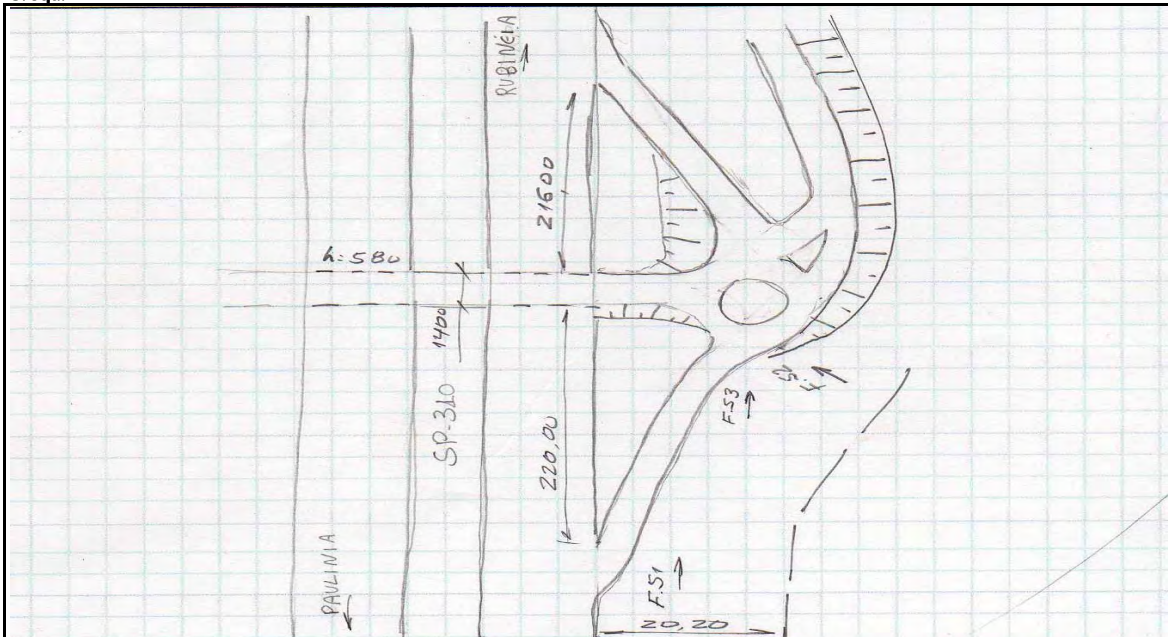
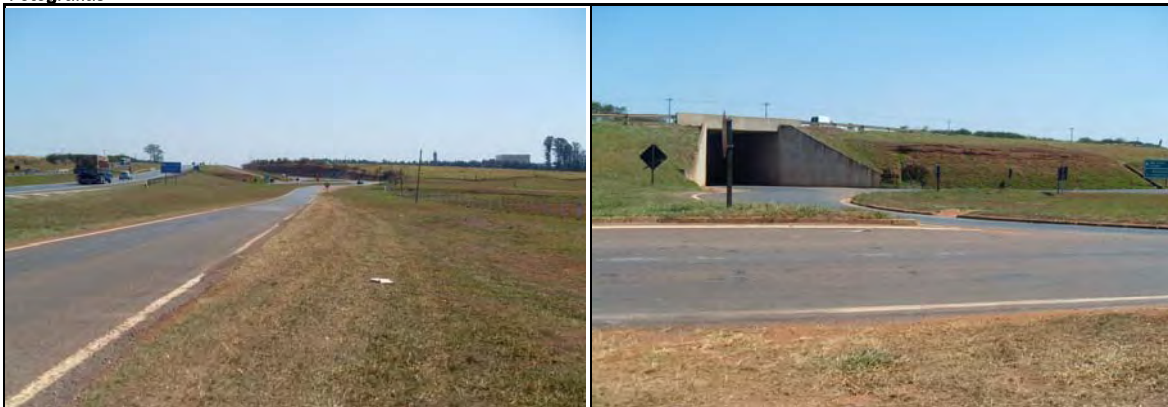
Interferência n° EL417

<b>Poliduto</b>	<b>Município</b>	<b>Rodovia</b>	<b>Km</b>
Leste	Santa Gertrudes	SP 310	164,7
<b>Tipo de interferência</b>			
<b>Coordenadas Geográficas</b> S 22° 28' 08.16 W 47° 30' 11.34" ALT 611M	<b>Data de Inspeção</b> 5/9/2008	<b>Cadastrador</b> Nilo	<b>Interferência n° EL417</b> Retorno inferior

Viaduto José Barei

FD + VA - A travessia da estrada de acesso a rodovia será feita pelo método não destrutivo de furo direcional. Extensão estimada 50 m. Profundidade 2,5 m. A concessionária rodoviária não permite abrir vala no pavimento do leito carroçável. A travessia deve ser realizada no extremo do trevo. O restante do traçado dentro do trevo deve acompanhar o contorno externo das alças, usando o método destrutivo de vala aberta.

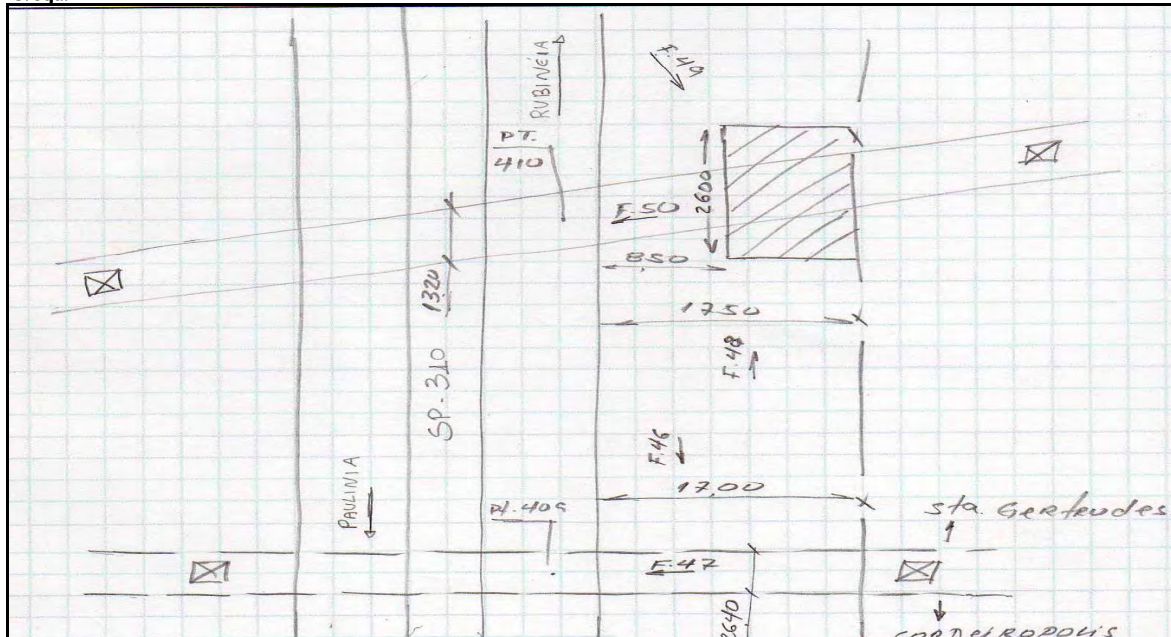
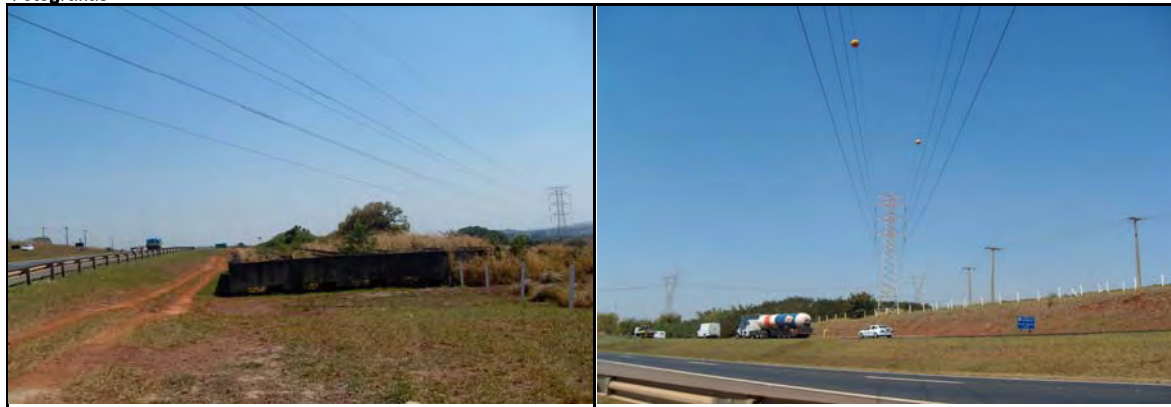
Coordenadas Geográficas	Data de Inspeção	Cadastrador	Interferência nº EL418
S 22° 28' 13.62"W 47° 29' 32.7" ALT 66M	5/9/2008	Nilo	Linha de transmissão

VA - A travessia da faixa da Linha de Transmissão de Energia Elétrica será feita pelo método destrutivo de vala aberta. A necessidade ou não de medidas mitigadoras, e o tipo de medida, será determinado, na época do projeto executivo, através de um Estudo de Interferências Elétricas que contemple todas características elétricas da LT e da resistividade do solo no local.

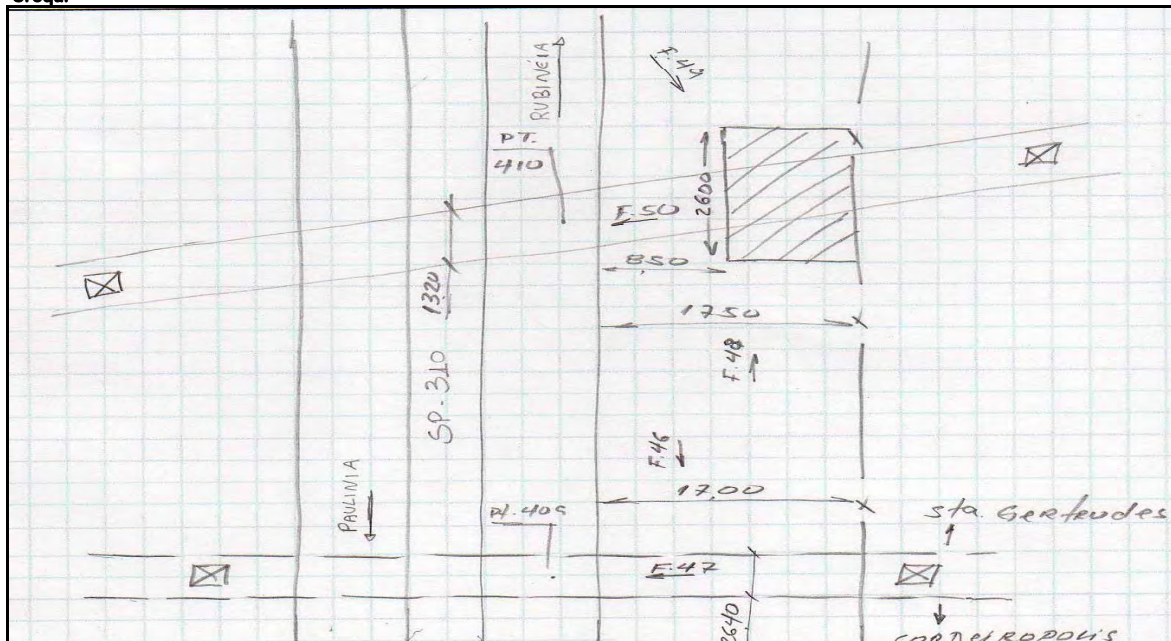
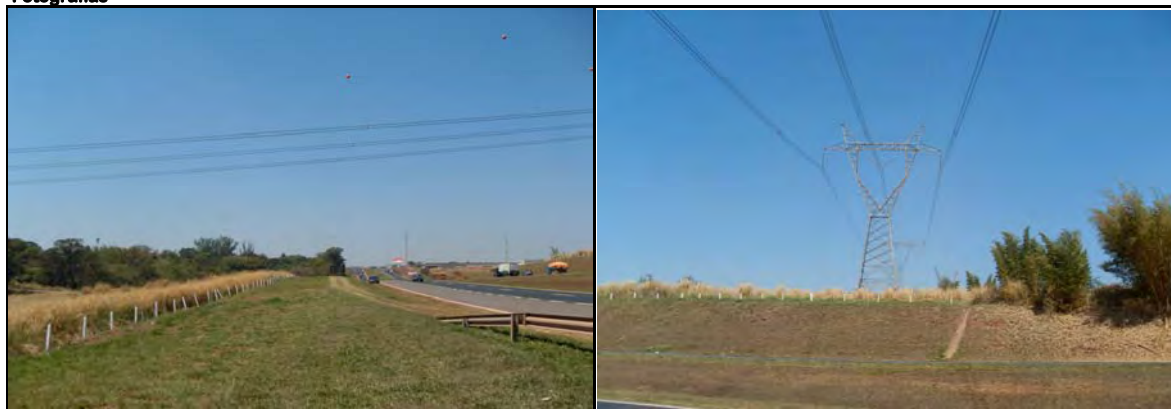
Coordenadas Geográficas	Data de Inspeção	Cadastrador	Interferência n° EL419
S 22° 28' 20.94" W 47° 29' 08.1" ALT 655M	5/9/2008	Nilo	Linha de transmissão

VA - A travessia da faixa da Linha de Transmissão de Energia Elétrica será feita pelo método destrutivo de vala aberta. A necessidade ou não de medidas mitigadoras, e o tipo de medida, será determinado, na época do projeto executivo, através de um Estudo de Interferências Elétricas que contemple todas características elétricas da LT e da resistividade do solo no local.

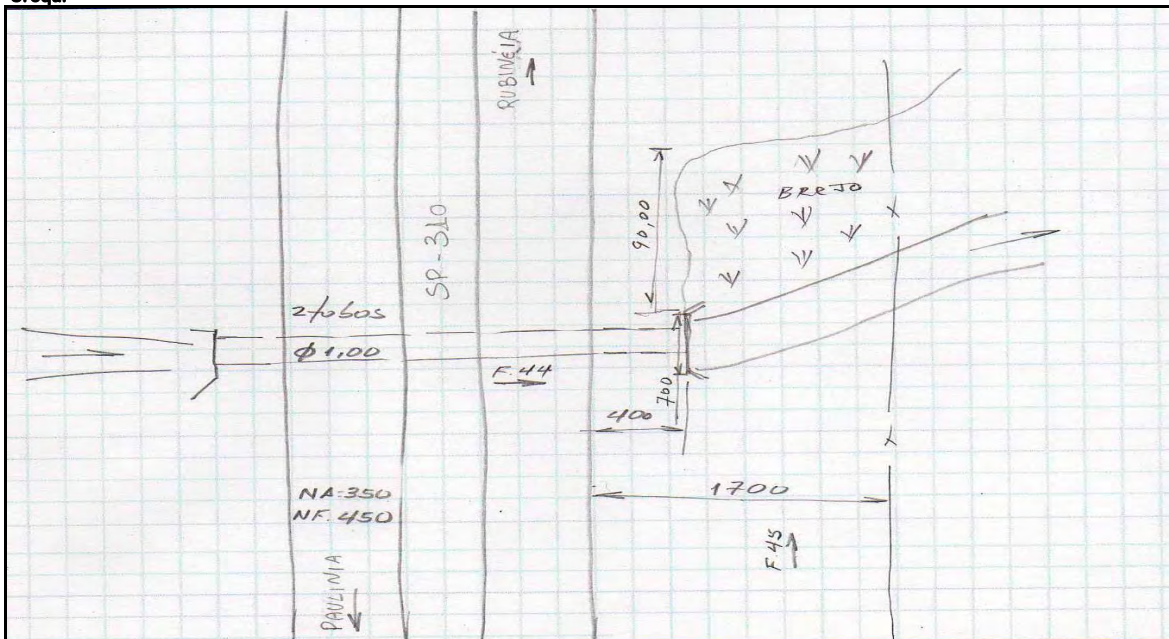
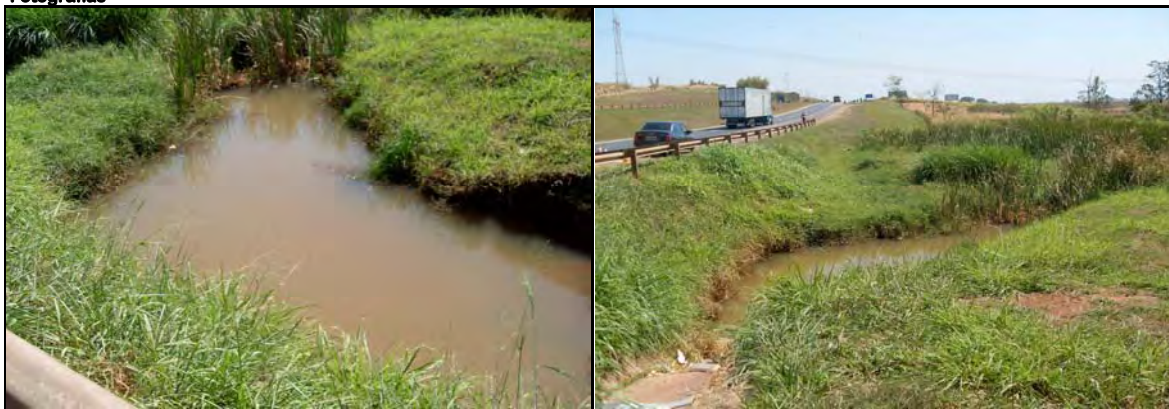
Coordenadas Geográficas	Data de Inspeção	Cadastrador	Interferência nº EL420
S 22° 28' 23.04" W 47° 29' 00.6" ALT 642M	5/9/2008	Nilo	Córrego

FD - A travessia do córrego e trecho de brejo será feita pelo método não destrutivo de furo direcional. Extensão estimada 120 m. Profundidade 2,5 m abaixo do leito do córrego. Necessidade de tramitação no DEPRN. Para evitar esta tramitação o furo direcional deve ultrapassar a área de preservação permanente (APP) (considera-se APP uma faixa marginal de 50 m de largura, a cada lado do curso d'água, medida a partir do seu nível mais alto).

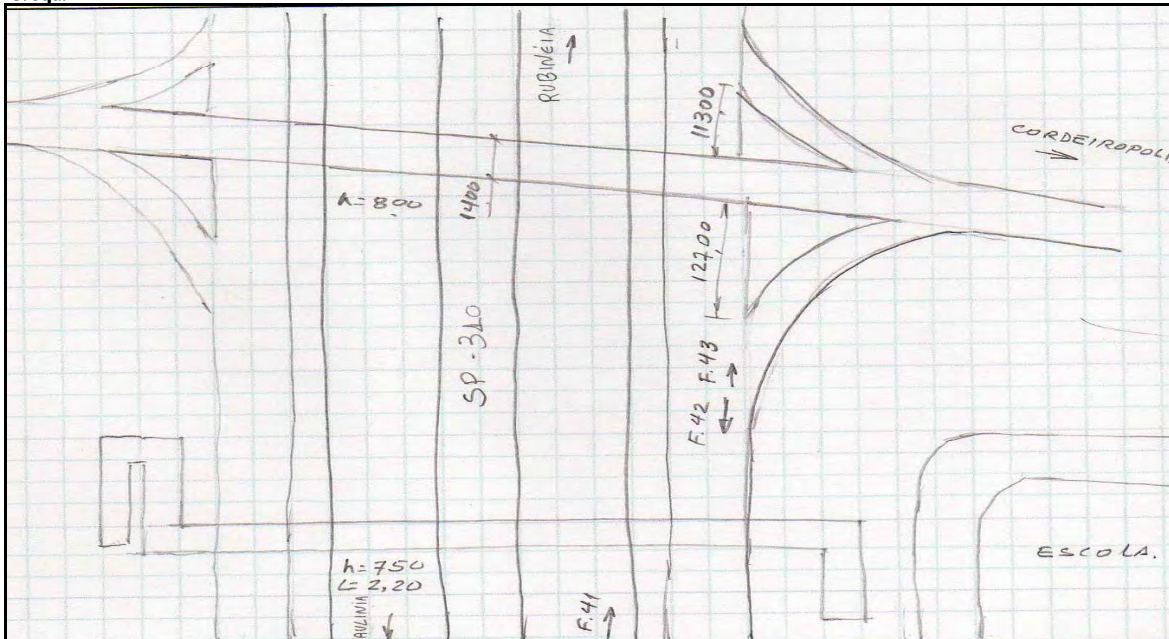
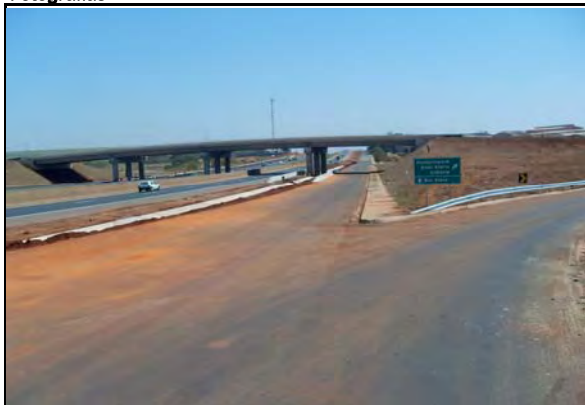
Coordenadas Geográficas	Data de Inspeção	Cadastrador	Interferência nº EL421
S 22° 28' 29.7" W 47° 28' 14.64" ALT 659M	5/9/2008	Nilo	Viaduto

FD - A travessia do acesso à rodovia será feita pelo método não destrutivo de furo direcional. Extensão estimada 30 m. Profundidade 2,5 m. A concessionária rodoviária não permite abrir vala no pavimento do leito carroçável do acesso.

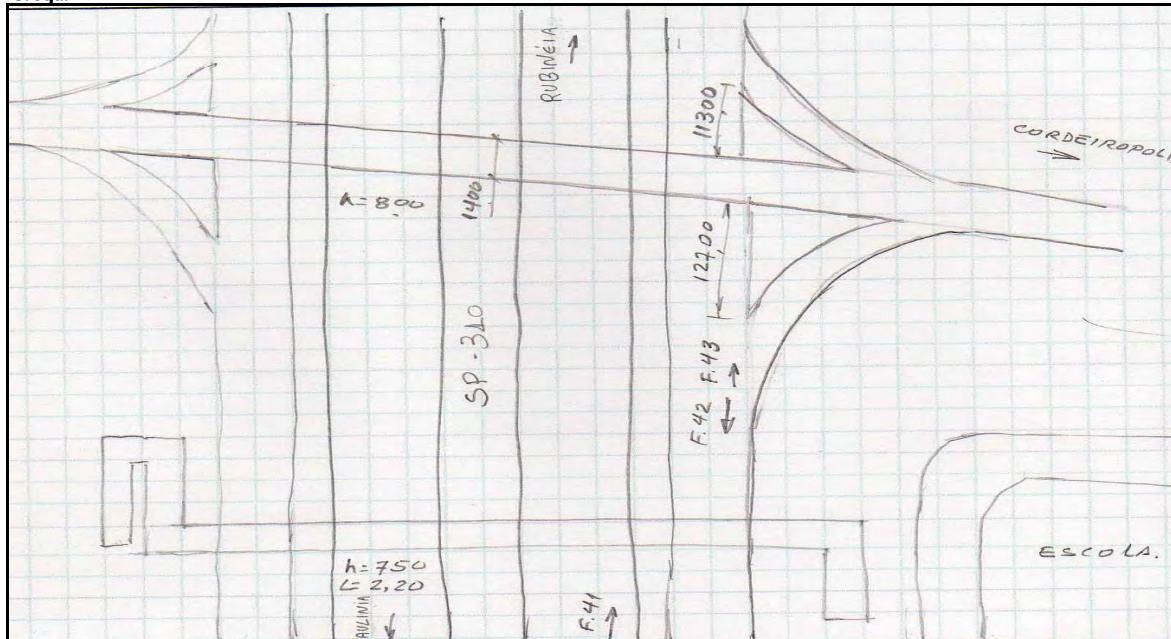
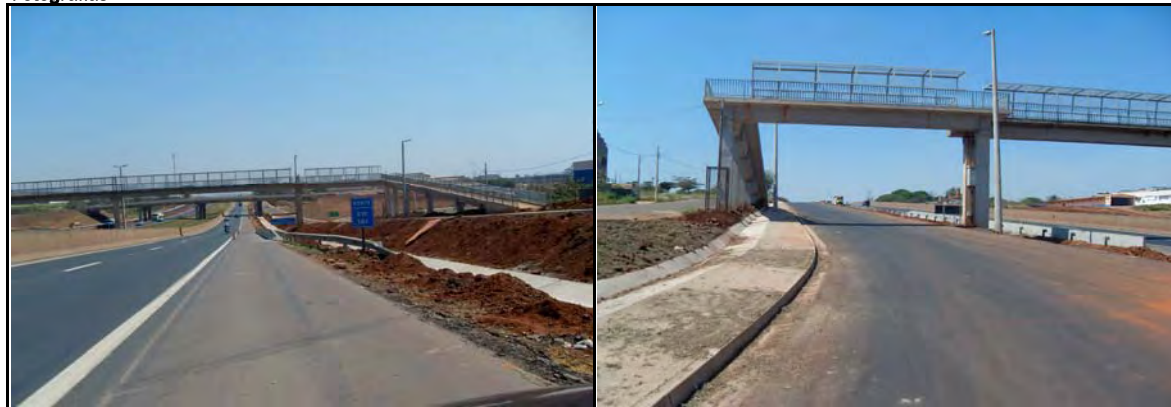
Coordenadas Geográficas	Data de Inspeção	Cadastrador	Interferência nº EL422
S 22° 28' 30.72" W 47° 28' 11.46" ALT 664M	5/9/2008	Nilo	Passarela

VA - Os pilares e escadas da passarela deverão ser contornados pelo lado externo (mais afastado da rodovia) usando o método destrutivo de vala aberta. Deverá ser verificada a presença de zapatas junto aos pilares, que possam interferir com abertura da vala.

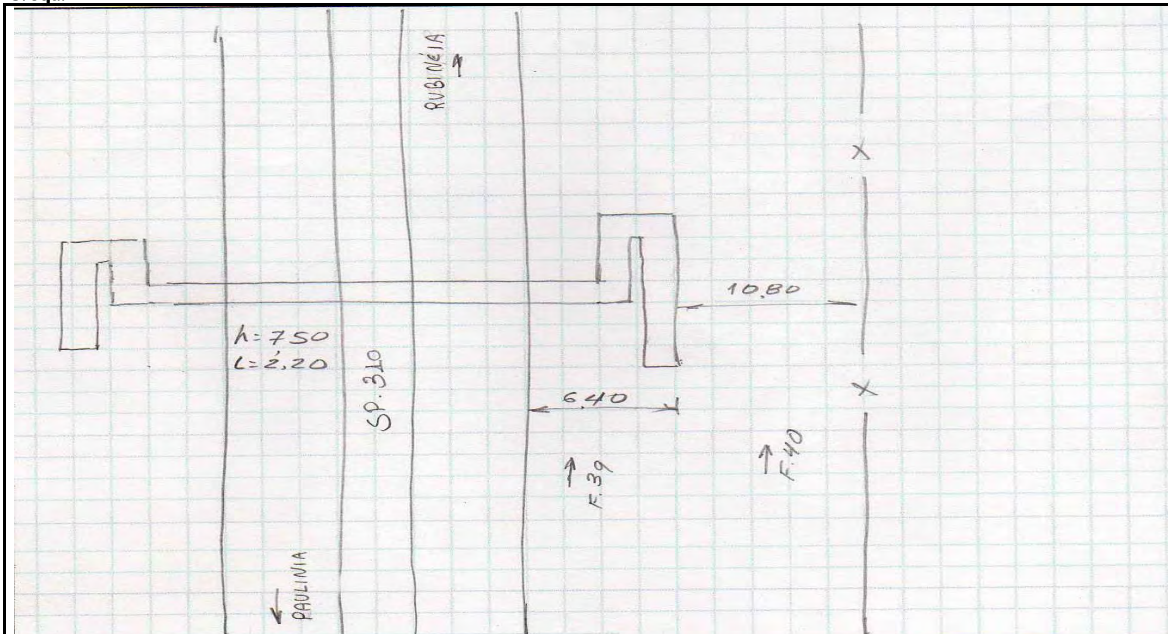
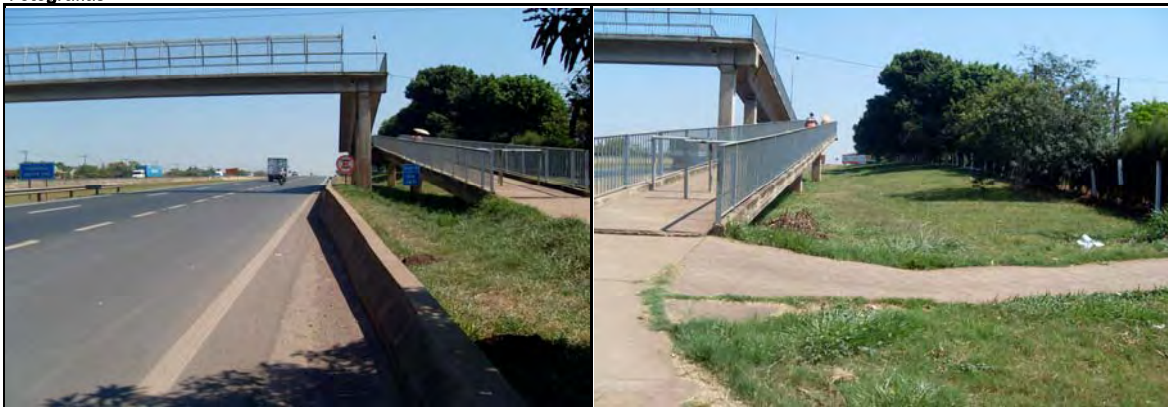
Coordenadas Geográficas	Data de Inspeção	Cadastrador	Interferência n° EL423
S 22° 29' 01.02" W 47° 27' 26.1" ALT 660M	5/9/2008	Nilo	Passarela

VA - Os pilares e escadas da passarela deverão ser contornados pelo lado externo (mais afastado da rodovia) usando o método destrutivo de vala aberta. Deverá ser verificada a presença de zapatas junto aos pilares, que possam interferir com abertura da vala.

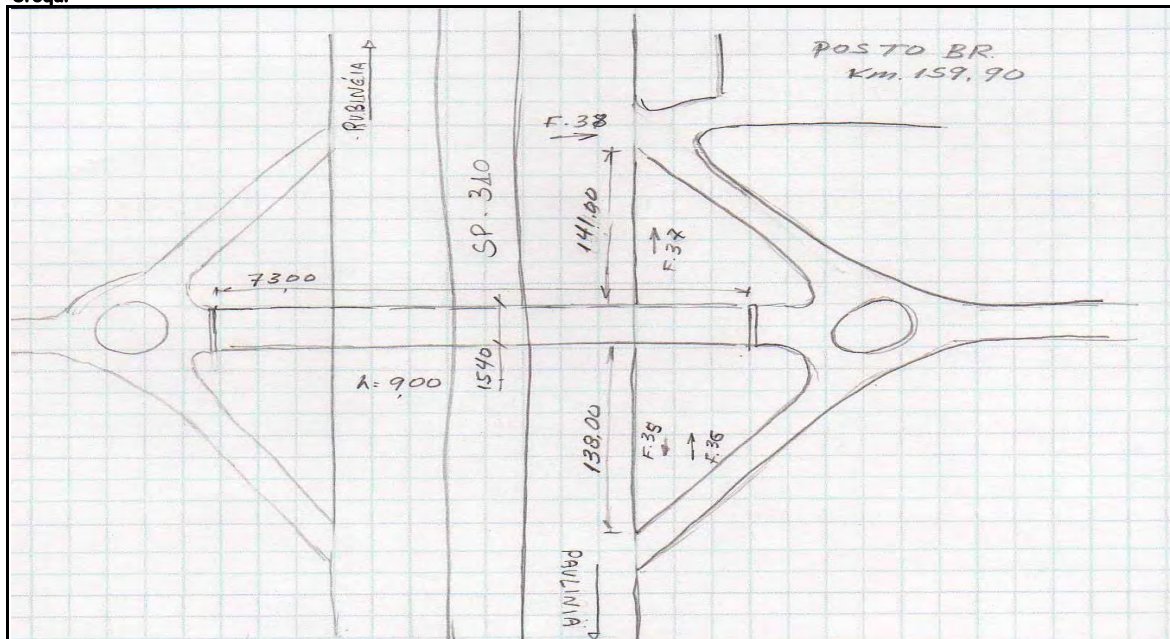
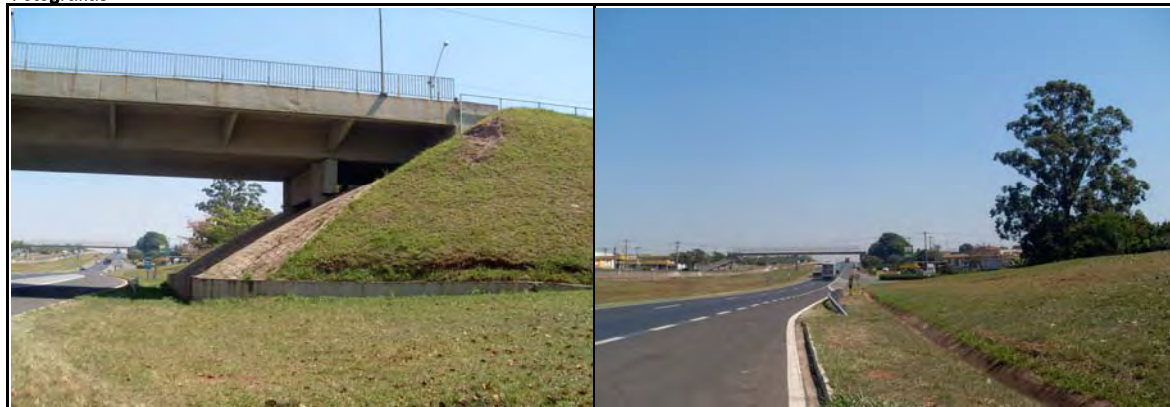
<b>Coordenadas Geográficas</b> s 22° 29' 02.7" w 47° 27' 19.68" alt 658M	<b>Data de Inspeção</b> 5/9/2008	<b>Cadastrador</b> Nilo	<b>Interferência nº EL424</b> Viaduto
--	-------------------------------------	----------------------------	--

FD - A travessia sob o viaduto será feita pelo método não destrutivo de furo direcional. Extensão estimada 30 m. Profundidade 2 m. Para elaboração do plano de furo será necessário consultar o projeto civil do viaduto, de forma a evitar interferências como bases ou estacas. O plano de furo deverá contemplar a integridade do talude existente.

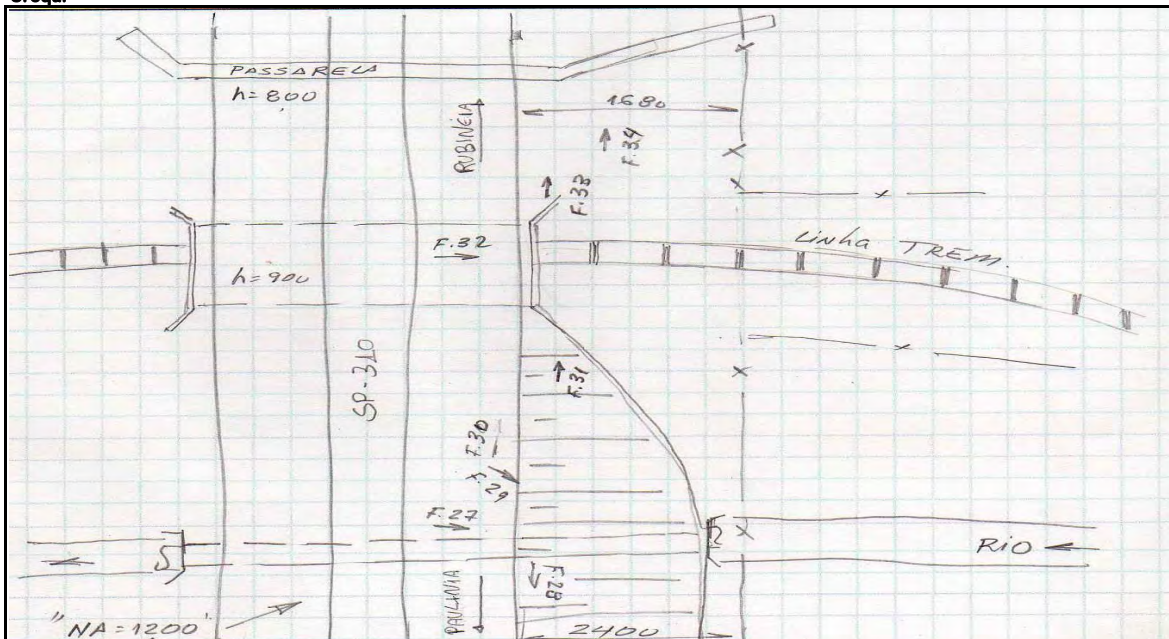
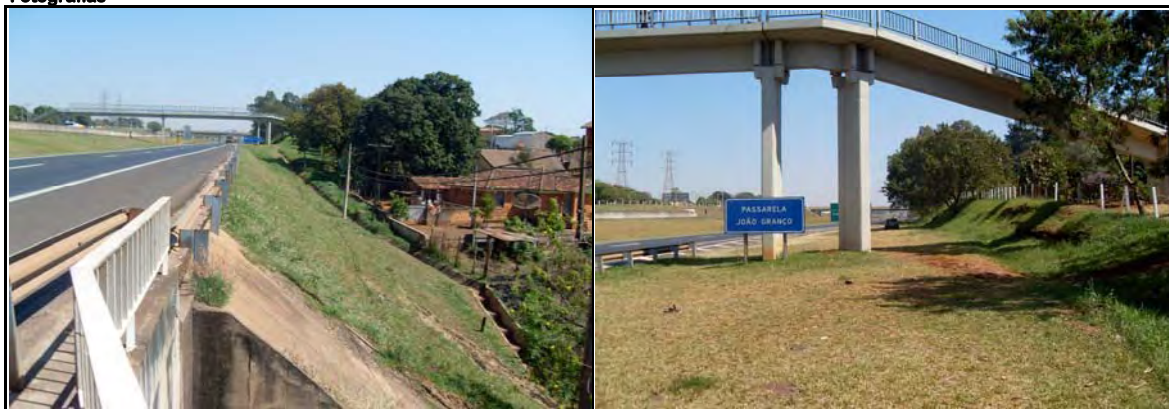
Coordenadas Geográficas	Data de Inspeção	Cadastrador	Interferência nº EL425
S 22° 29' 05.58" W 47° 27' 10.98" alt 645M	5/9/2008	Nilo	Passarela

VA - Os pilares e escadas da passarela deverão ser contornados pelo lado externo (mais afastado da rodovia) usando o método destrutivo de vala aberta. Deverá ser verificada a presença de zapatas junto aos pilares, que possam interferir com abertura da vala.

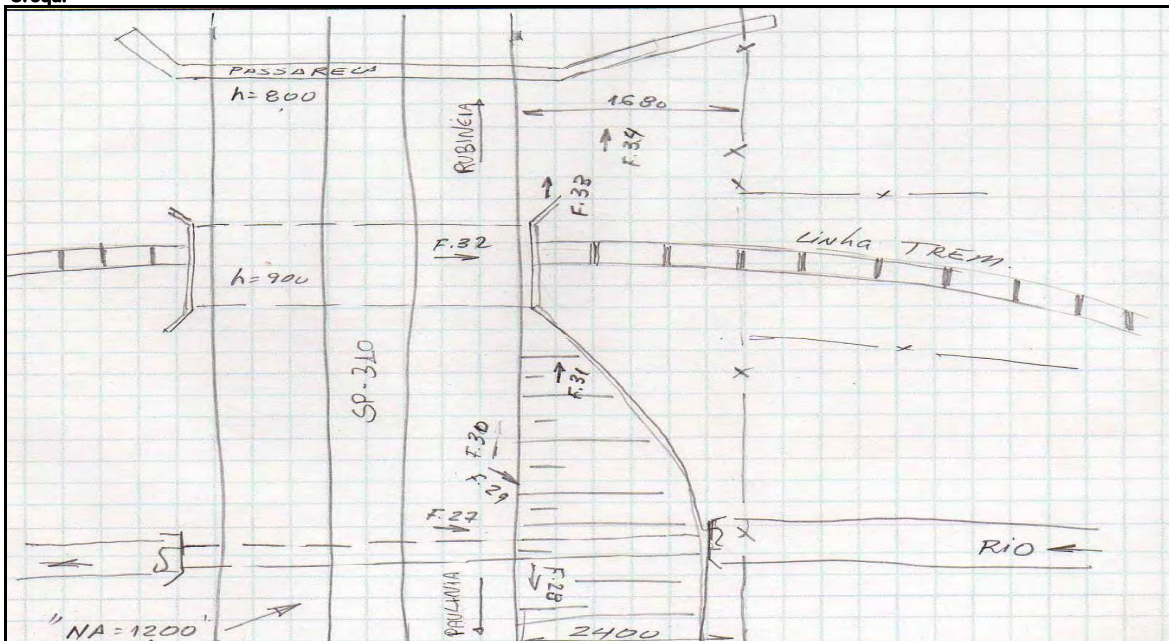
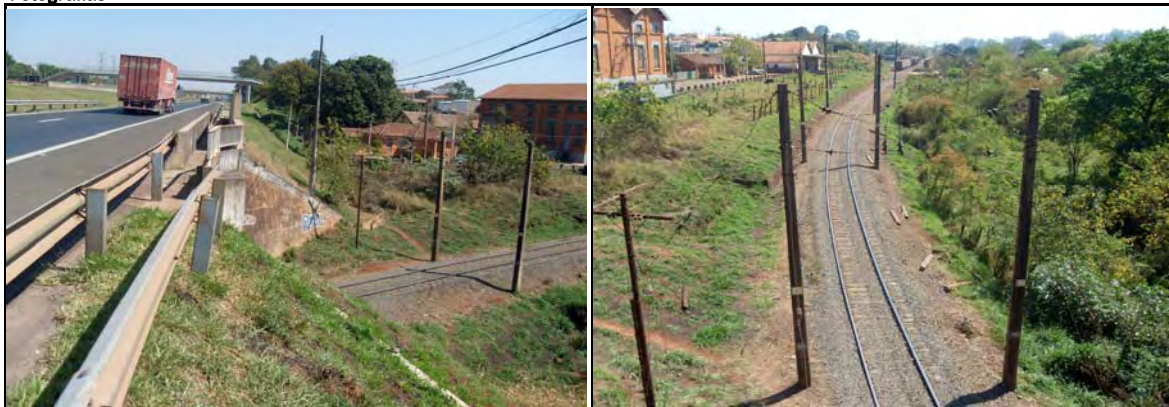
Coordenadas Geográficas	Data de Inspeção	Cadastrador	Interferência nº EL426
S 22° 29' 05.7" W 47° 27' 07.2" ALT 635m	5/9/2008	Nilo	Ferrovia Inferior

FD - A travessia da faixa ferroviária será feita pelo método não destrutivo de furo direcional. Extensão estimada 40 m. Profundidade mínima 2,5 m abaixo do trilho. O projeto da travessia deverá ser aprovado pela concessionária ferroviária.
