## RELATÓRIO INDIVIDUAL DE INSPEÇÃO DOS TIPOS DE INTERFERÊNCIA

Poliduto	Município	Rodovia	Km
Leste	Rio Claro	SP 310	176,6

Coordenadas Geográficas	Data de Inspeção	Cadastrador	Interferência nº EL401
S 22° 24' 19.92" W 47° 35' 17.22" Altitude 614 m	4/9/2008	Gabriel/ Leon	Retorno inferior

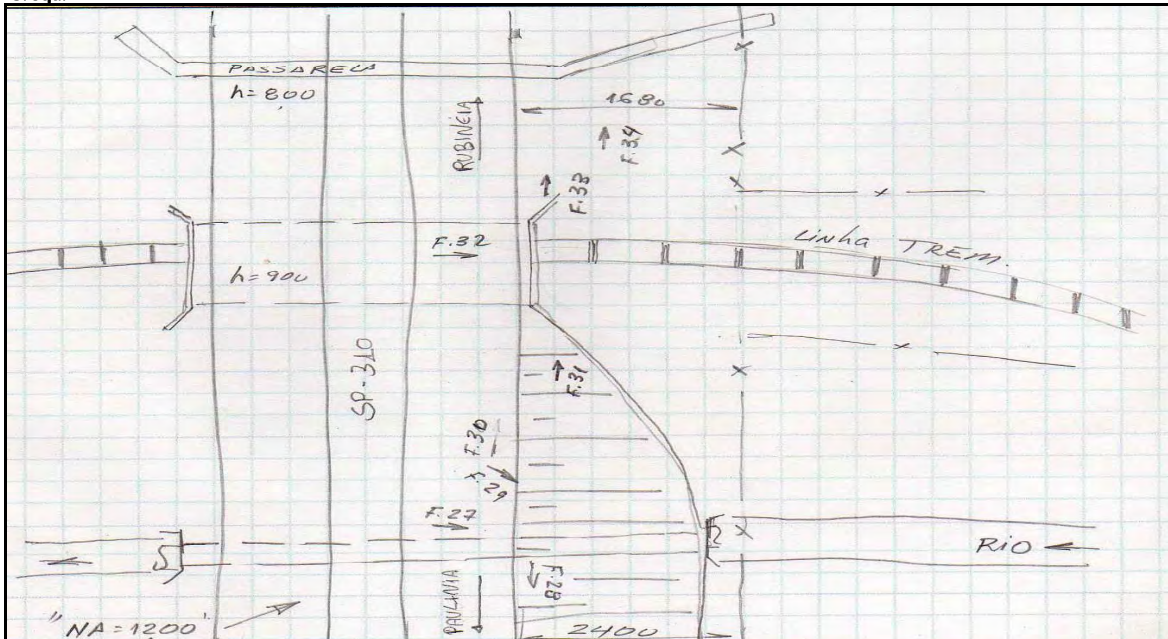
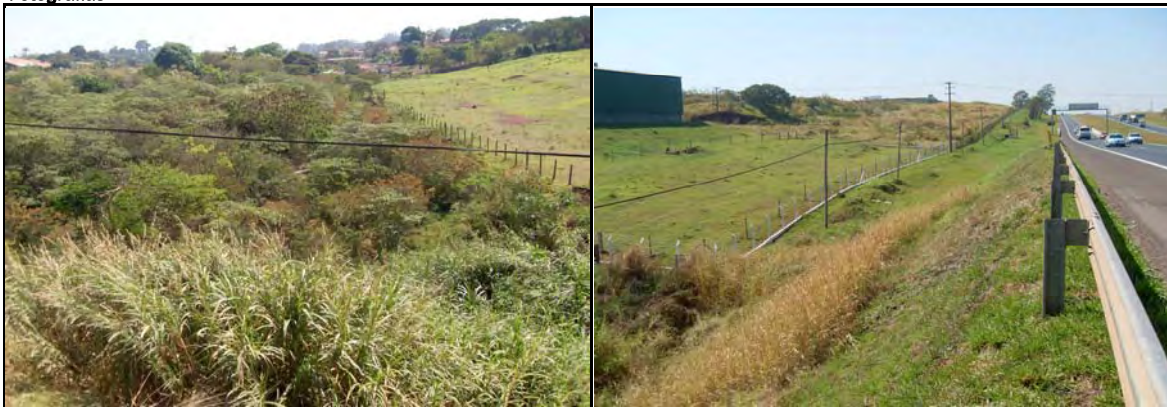
Coordenadas Geográficas	Data de Inspeção	Cadastrador	Interferência n° EL427
S 22° 29' 06.3" W 47° 27' 05.82" ALT 633m	5/9/2008	Nilo	Rio

FD - A travessia do córrego será feita pelo método não destrutivo de furo direcional. Extensão estimada 50 m. Profundidade 2,5 m abaixo do leito do córrego. Necessidade de tramitação no DEPRN. Para evitar esta tramitação o furo direcional deve ultrapassar a área de preservação permanente (APP) (considera-se APP uma faixa marginal de 30 m de largura, a cada lado do curso d'água, medida a partir do seu nível mais alto).

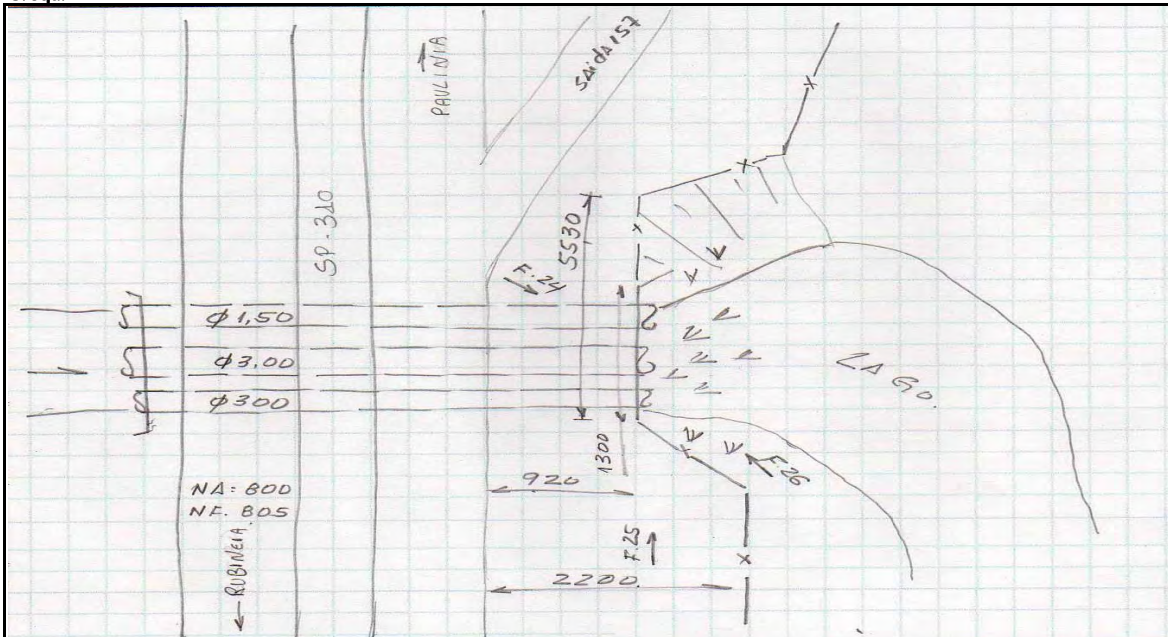
<b>Poliduto</b>	<b>Município</b>	<b>Rodovia</b>	<b>Km</b>
Leste	Cordeirópolis	SP 310	157,2
<b>Tipo de interferência</b>			
<b>Coordenadas Geográficas</b> S 22° 29' 26.22" W 47° 25' 12.06" ALT 663m	<b>Data de Inspeção</b> 5/9/2008	<b>Cadastrador</b> Nilo	<b>Interferência n° EL428</b> Rio

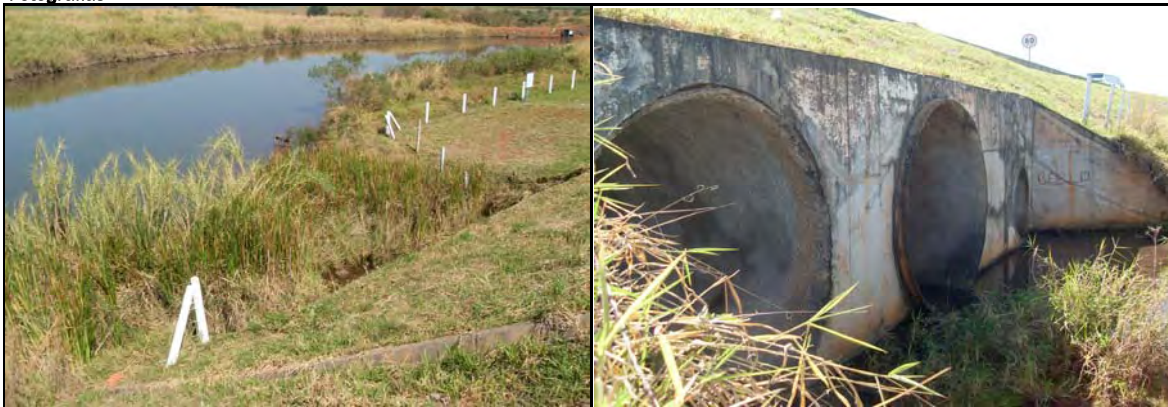
Interferência n° EL428

Rio

FD - A travessia do córrego será feita pelo método não destrutivo de furo direcional. Extensão estimada 80 m. Profundidade 2,5 m abaixo do leito do córrego. Necessidade de tramitação no DEPRN.  
Para evitar esta tramitação o furo direcional deve ultrapassar a área de preservação permanente (APP) (considera-se APP uma faixa marginal de 30 m de largura, a cada lado do curso d'água, medida a partir do seu nível mais alto).

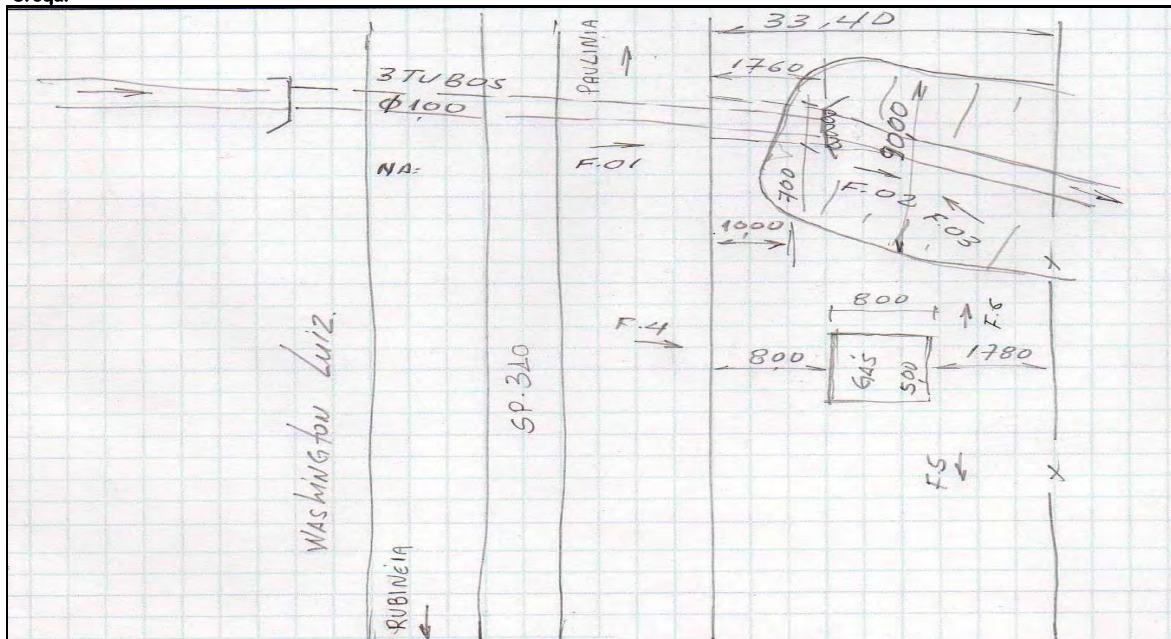
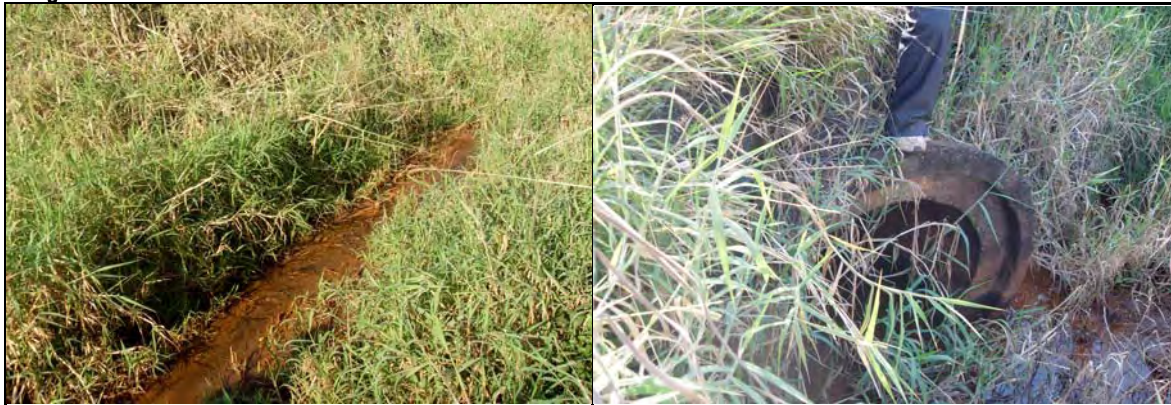
**Interferência n° EL429**

**Córrego**

FD - A travessia do córrego será feita pelo método não destrutivo de furo direcional. Extensão estimada 80 m. Profundidade 2,5 m abaixo do leito do córrego. Necessidade de tramitação no DEPRN.

Para evitar esta tramitação o furo direcional deve ultrapassar a área de preservação permanente (APP) (considera-se APP uma faixa marginal de 30 m de largura, a cada lado do curso d'água, medida a partir do seu nível mais alto).

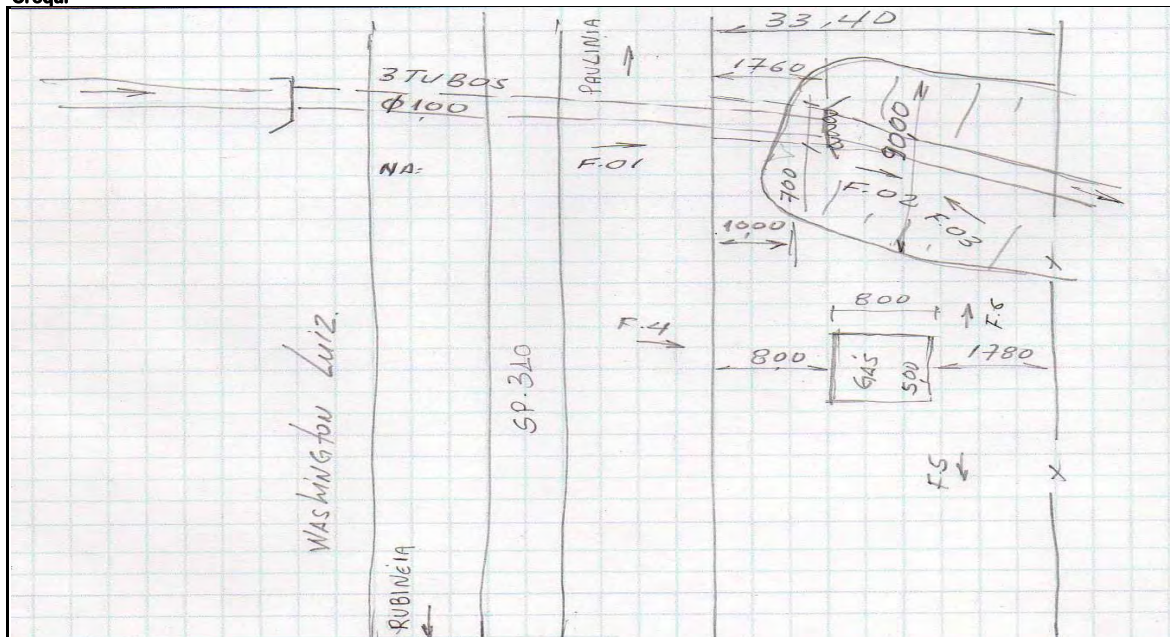
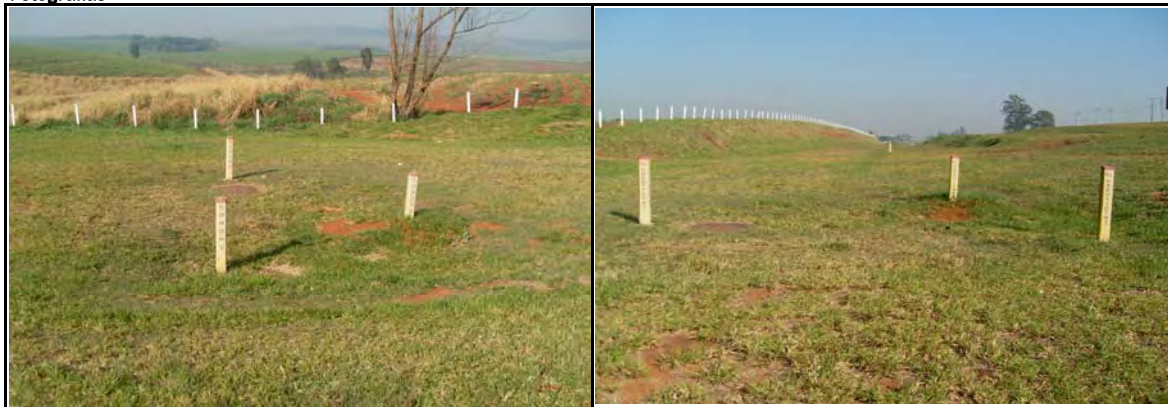
**Interferência nº EL430**

Duto Congás

VA – O cruzamento com duto de combustível, sem faixa de servidão, será feito pelo método destrutivo de vala aberta. Durante a execução do cruzamento um fiscal da empresa dona do duto deverá acompanhar a obra.

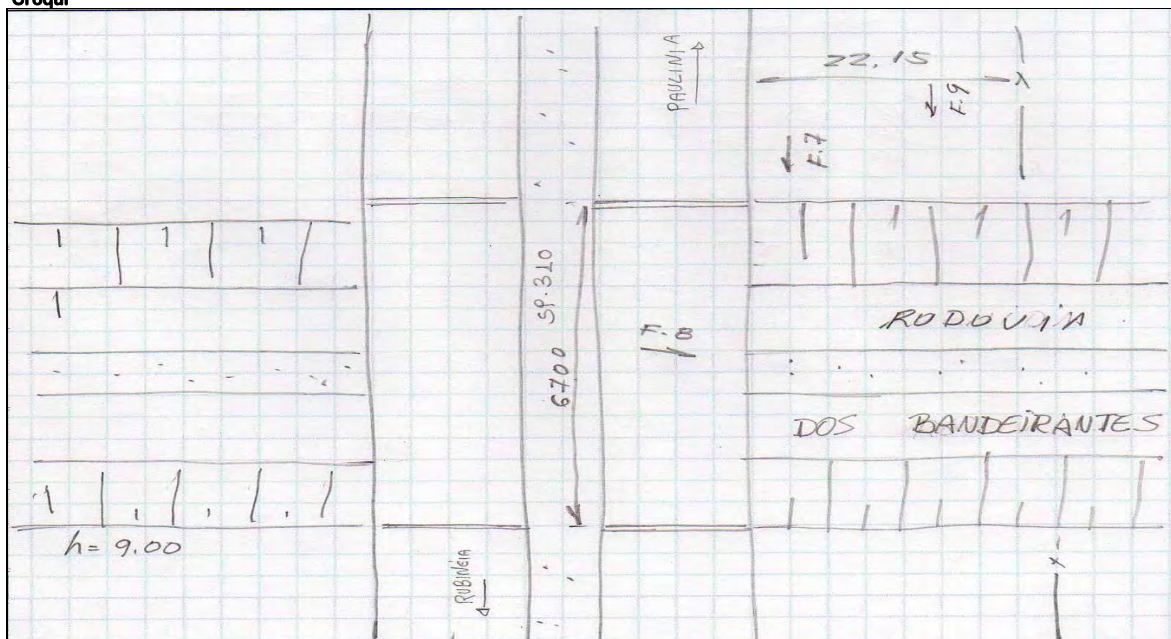
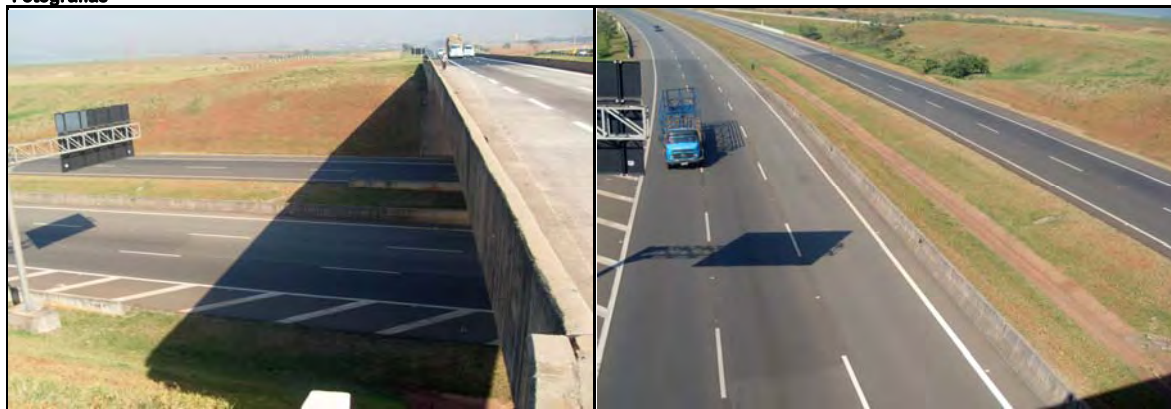
Interferência nº EL431

Viaduto Vereador Antonio Nardini - Rodovia dos Bandeirantes passa por baixo

FD + VA - A travessia da estrada central que cruza com a rodovia será feita pelo método não destrutivo de furo direcional. Extensão estimada 100 m. Profundidade 2,5 m. A concessionária rodoviária não permite abrir vala no pavimento do leito carroçável. A travessia deve ser realizada no extremo do trevo. O restante do traçado dentro do trevo deve acompanhar o contorno externo das alças, usando o método destrutivo de vala aberta.

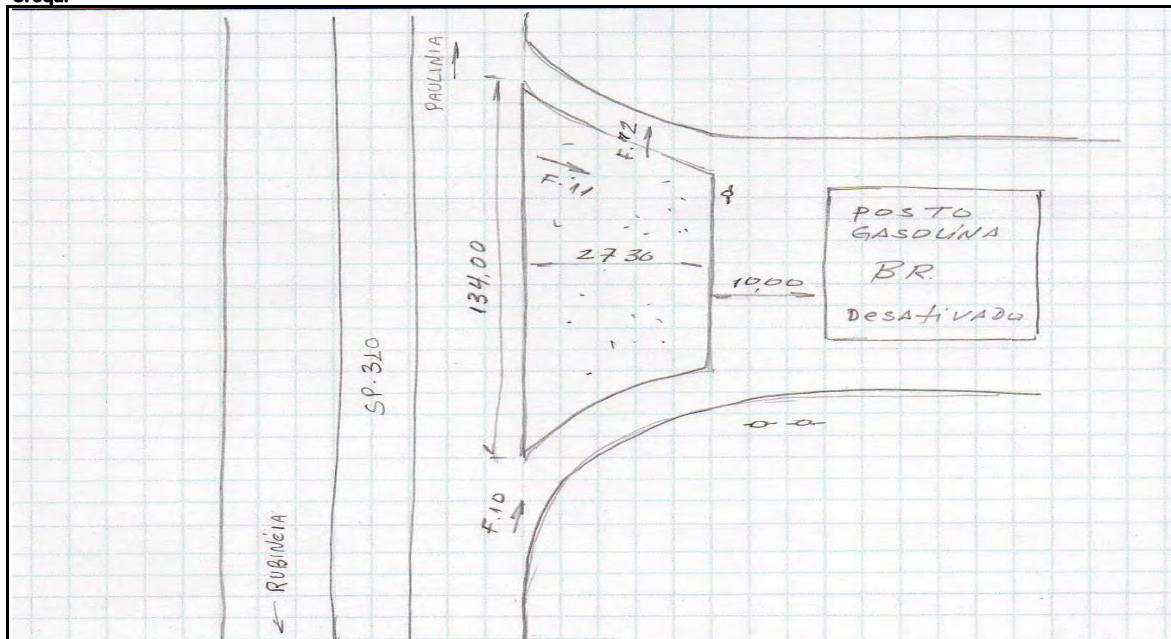
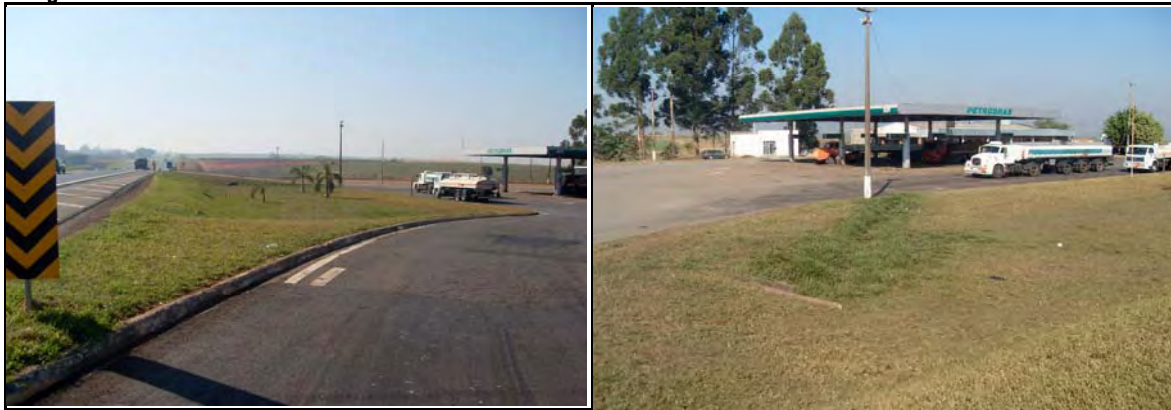
Interferência nº EL432

Posto de Combustível

FD + VA - A travessia das alças de acesso ao posto será feita pelo método não destrutivo de furo direcional. Extensão estimada 30 m (por alça). Profundidade 2,5 m. A concessionária rodoviária não permite abrir vala no pavimento do leito carroçável do acesso. O resto do trecho será executado com vala aberta, mantendo o traçado dentro do limite da faixa de domínio (sem invadir a propriedade do posto).

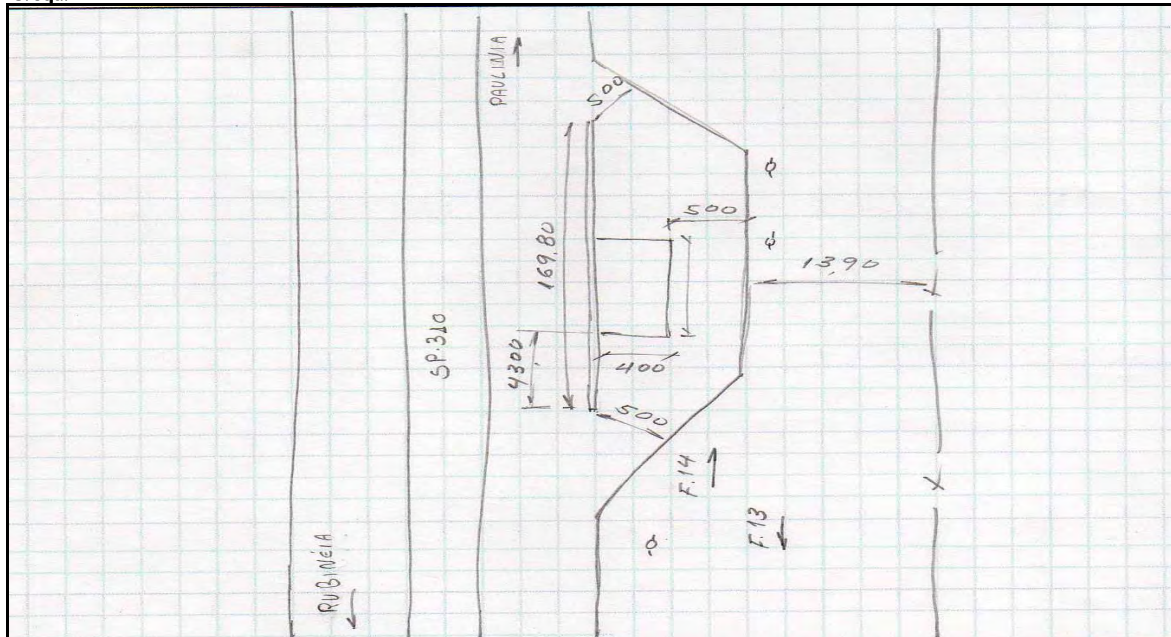
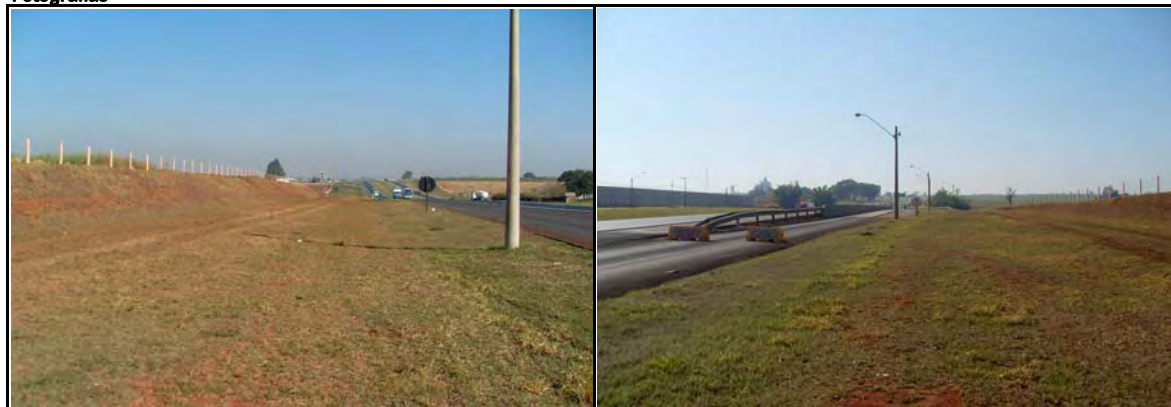
Interferência nº EL433

Balança

VA - A praça da balança deverá ser contornada por fora, usando o método destrutivo de vala aberta.

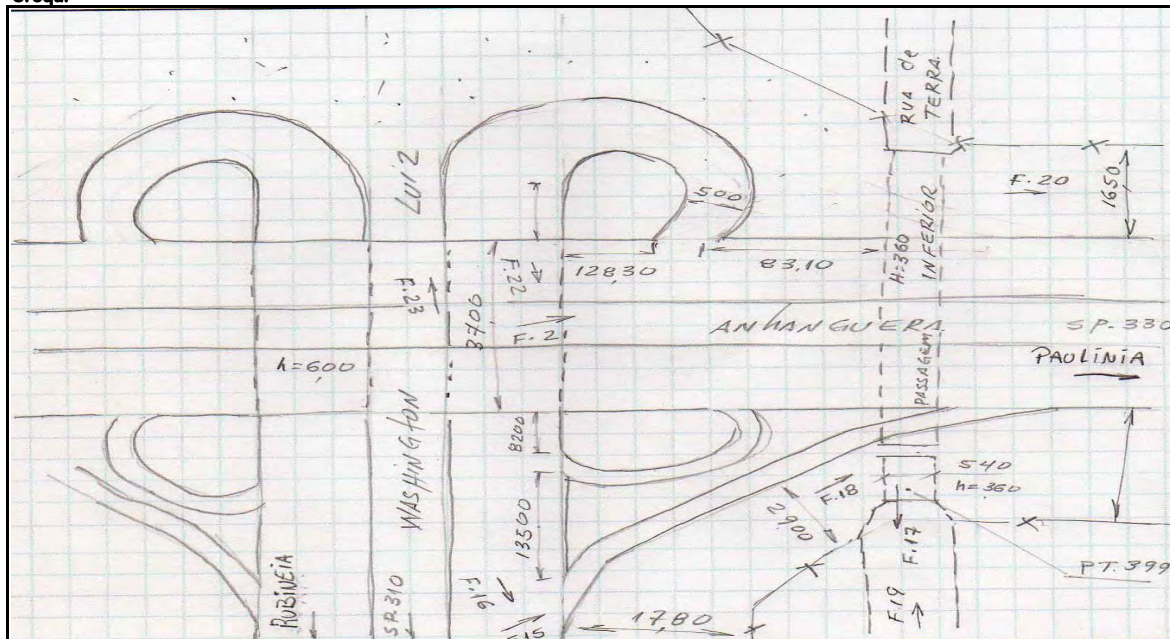
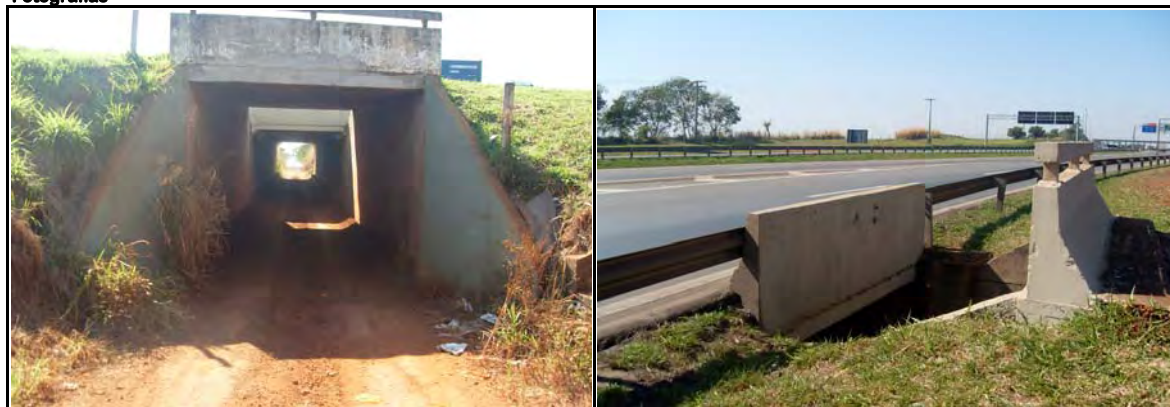
**Interferência n° EL434**

**SP 330 - Superior / SP 310 Inferior**

FD + VA - A travessia da estrada central que cruza com a rodovia será feita pelo método não destrutivo de furo direcional. Extensão estimada 120 m. Profundidade 2,5 m. A concessionária rodoviária não permite abrir vala no pavimento do leito carroçável. A travessia deve ser realizada no extremo do trevo. O restante do traçado dentro do trevo deve acompanhar o contorno externo das alças, usando o método destrutivo de vala aberta.

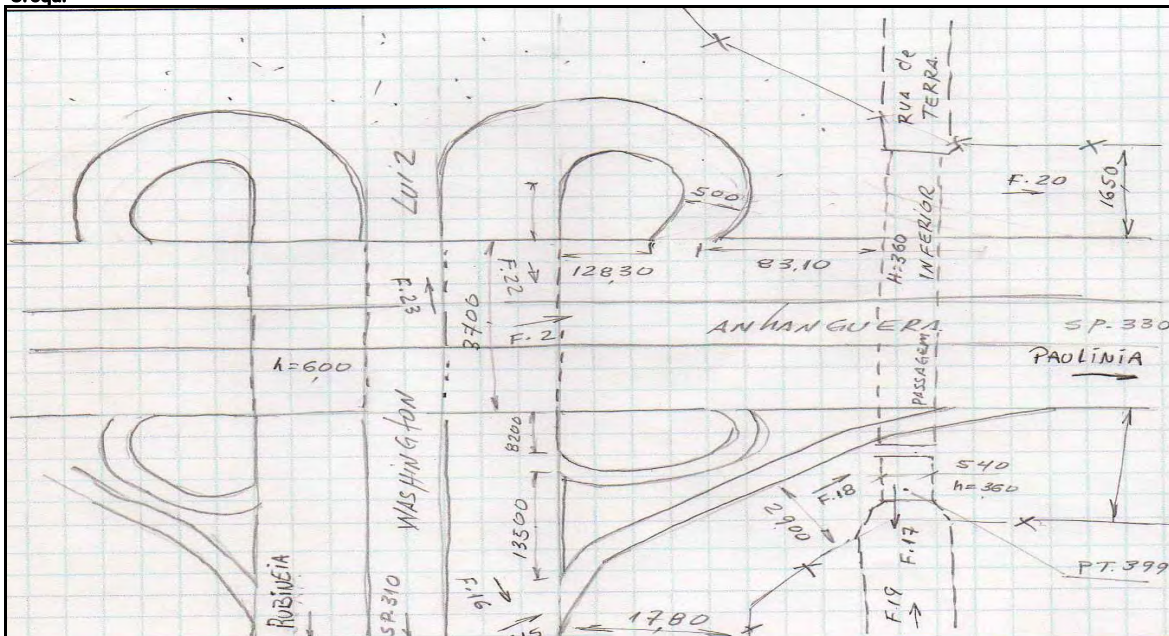
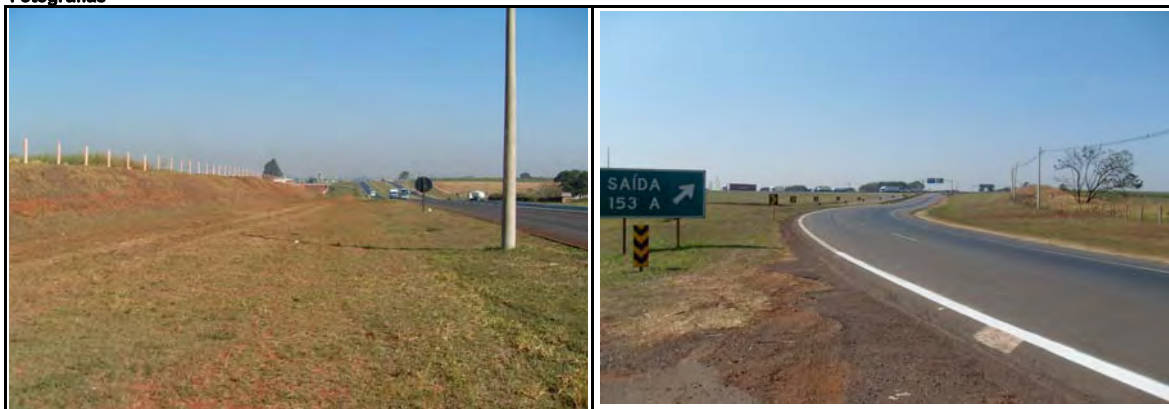
Interferência nº EL435  
SP 310 X SP 330

SP 330 - Superior / SP 310 Inferior

(ver EL 439) FD + VA - A travessia da estrada central que cruza com a rodovia será feita pelo método não destrutivo de furo direcional. Extensão estimada 120 m. Profundidade 2,5 m. A concessionária rodoviária não permite abrir vala no pavimento do leito carroçável. A travessia deve ser realizada no extremo do trevo. O restante do traçado dentro do trevo deve acompanhar o contorno externo das alças, usando o método destrutivo de vala aberta.

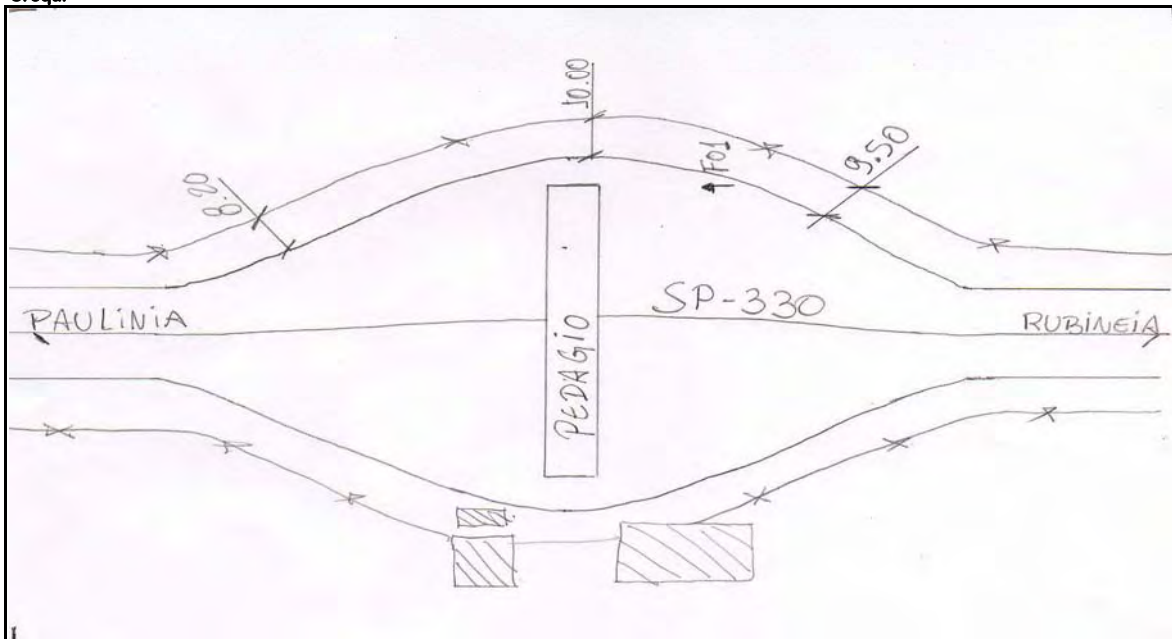
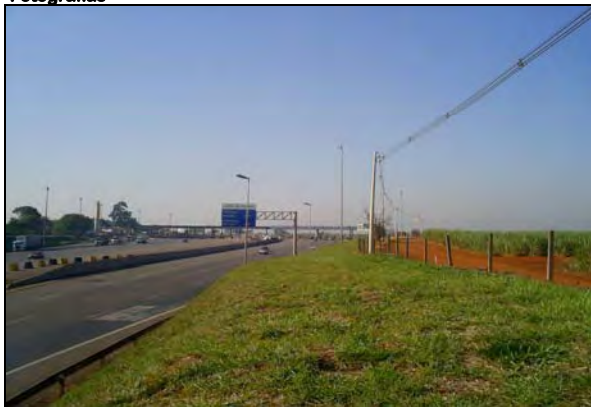
Interferência n° EL436

Pedágio

VA - A praça do pedágio deverá ser contornada por fora, usando o método destrutivo de vala aberta.

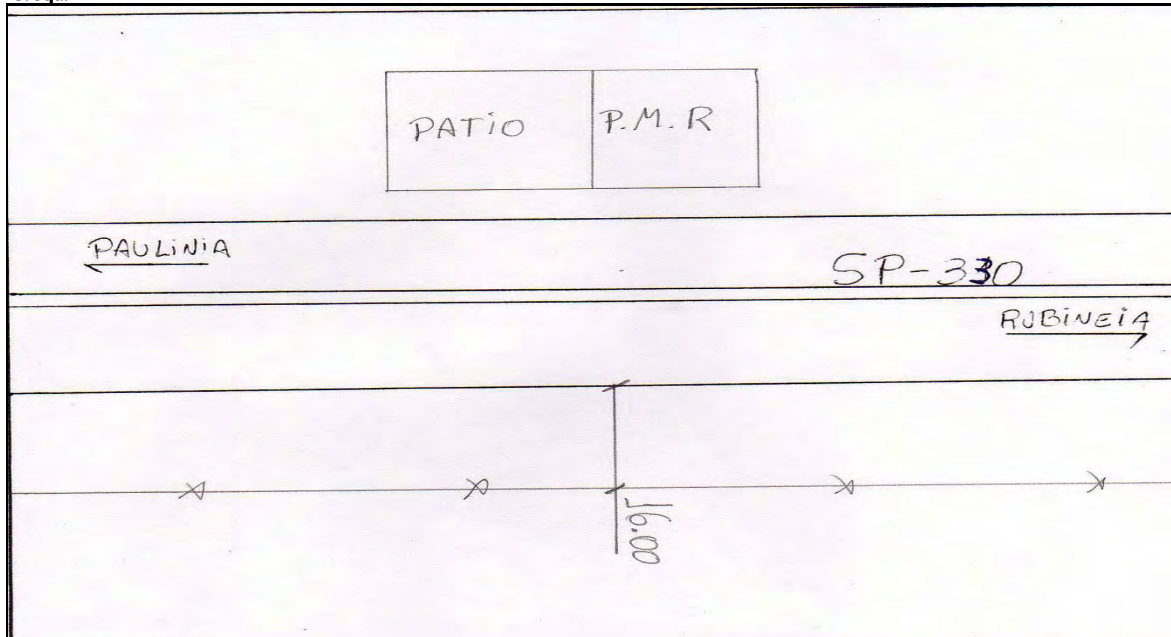
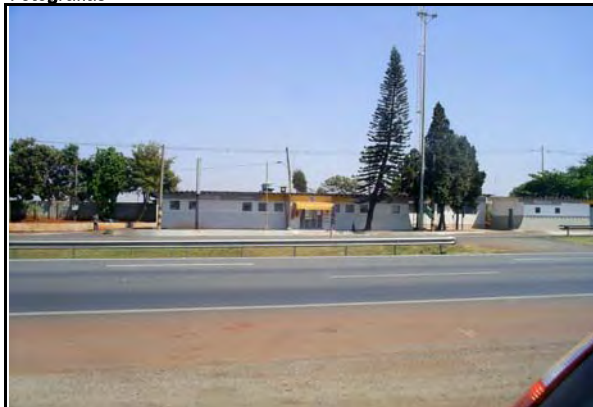
Interferência nº EL437

Polícia Rodoviária

FD + VA - A travessia das alças de acesso ao posto policial será feita pelo método não destrutivo de furo direcional. Extensão estimada 30 m (por alça). Profundidade 2,5 m. A concessionária rodoviária não permite abrir vala no pavimento do leito carroçável do acesso. O resto do trecho será executado com vala aberta, mantendo o traçado dentro do limite da faixa de domínio (sem invadir a propriedade do posto).

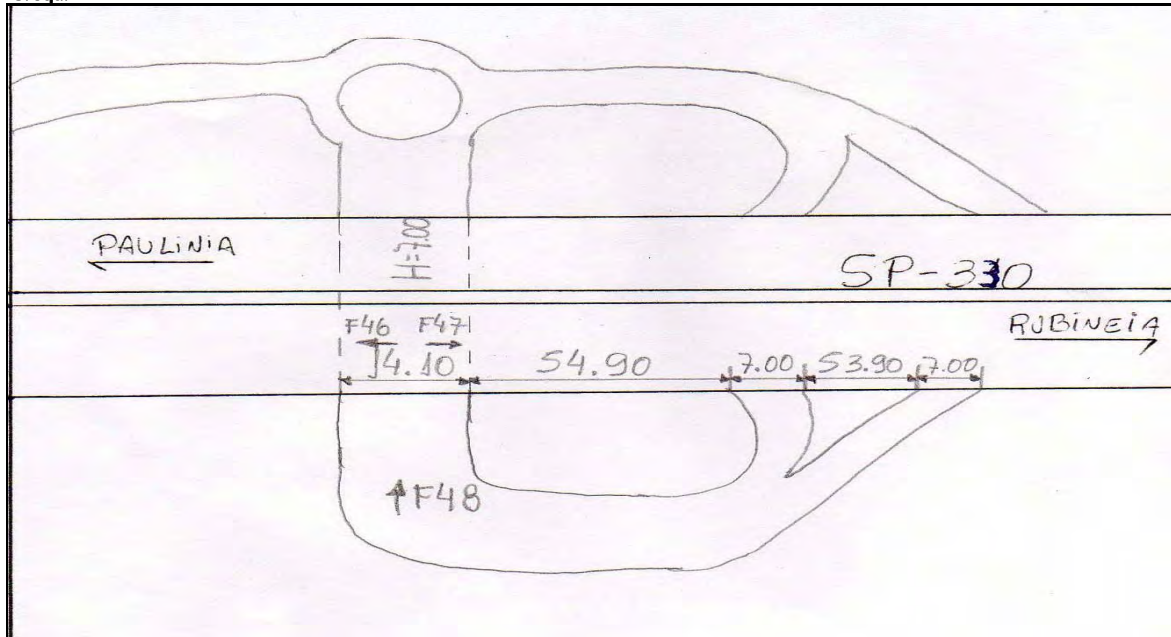
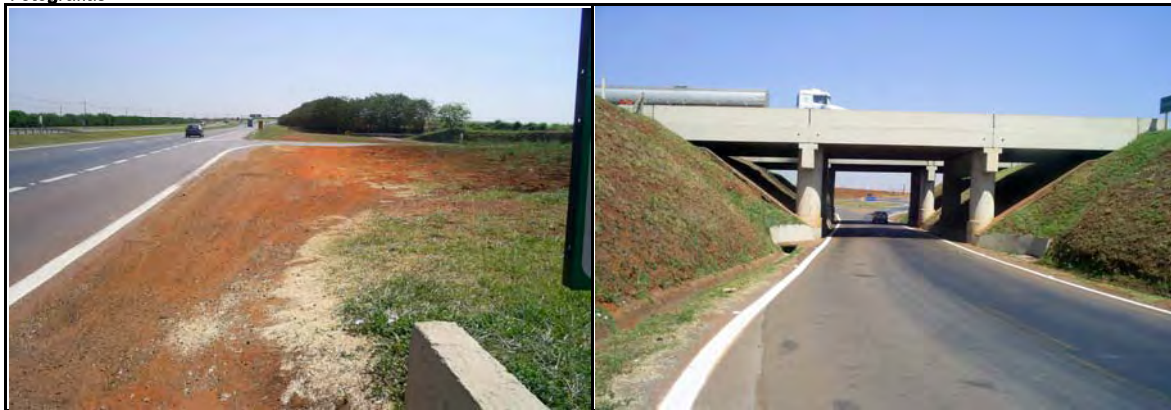
Interferência nº EL438

Retorno inferior

VA - O retorno deverá ser contornado pelo lado externo dos acessos usando o método destrutivo de vala aberta.
---

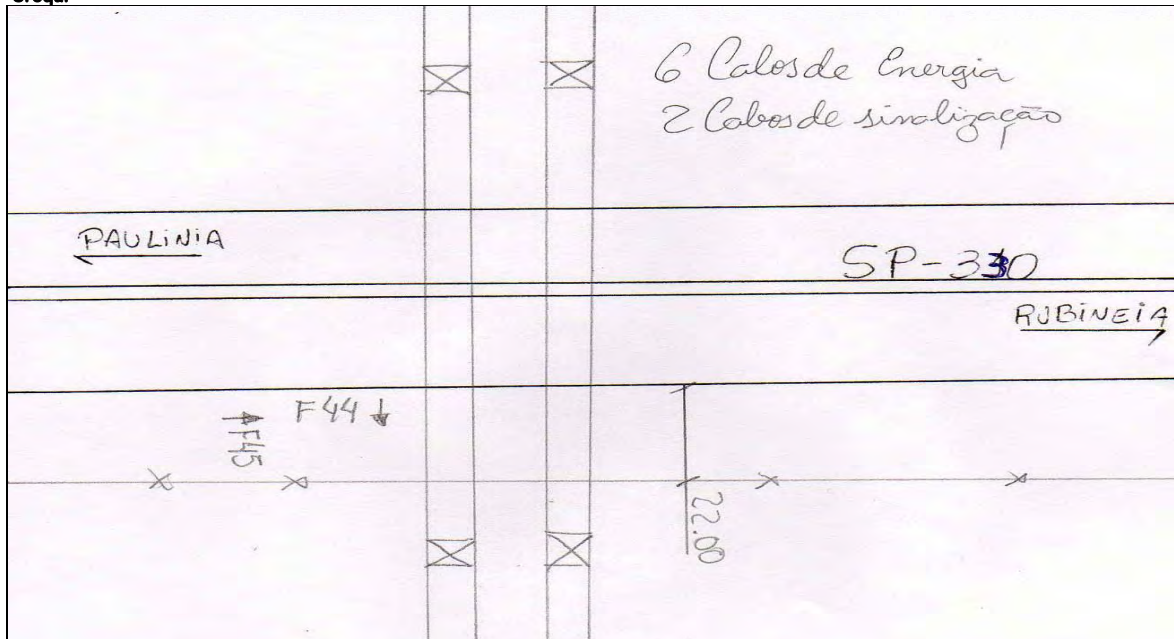
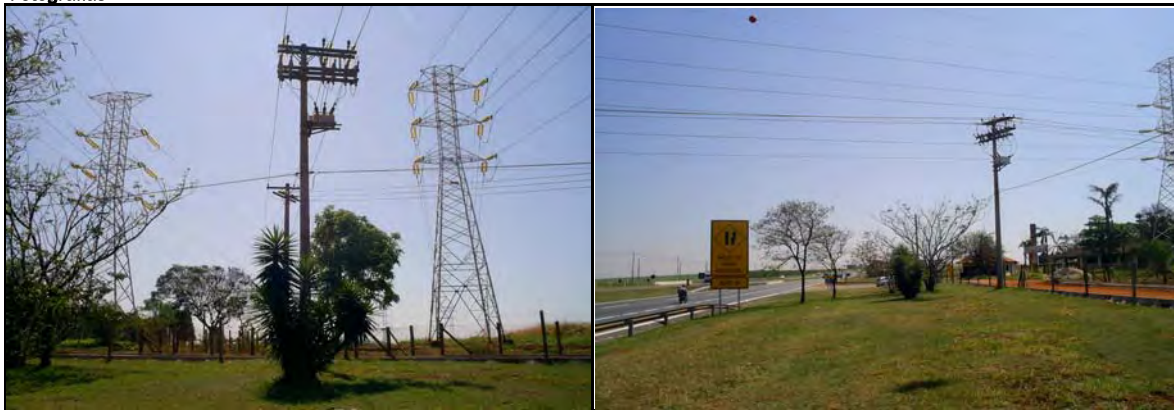
Interferência nº EL439

Duas torres paralelas tendo cada uma 6 cabos de energia e 2 de sinalização.

VA - A travessia da faixa da Linha de Transmissão de Energia Elétrica será feita pelo método destrutivo de vala aberta. A necessidade ou não de medidas mitigadoras, e o tipo de medida, será determinado, na época do projeto executivo, através de um Estudo de Interferências Elétricas que contemple todas características elétricas da LT e da resistividade do solo no local.

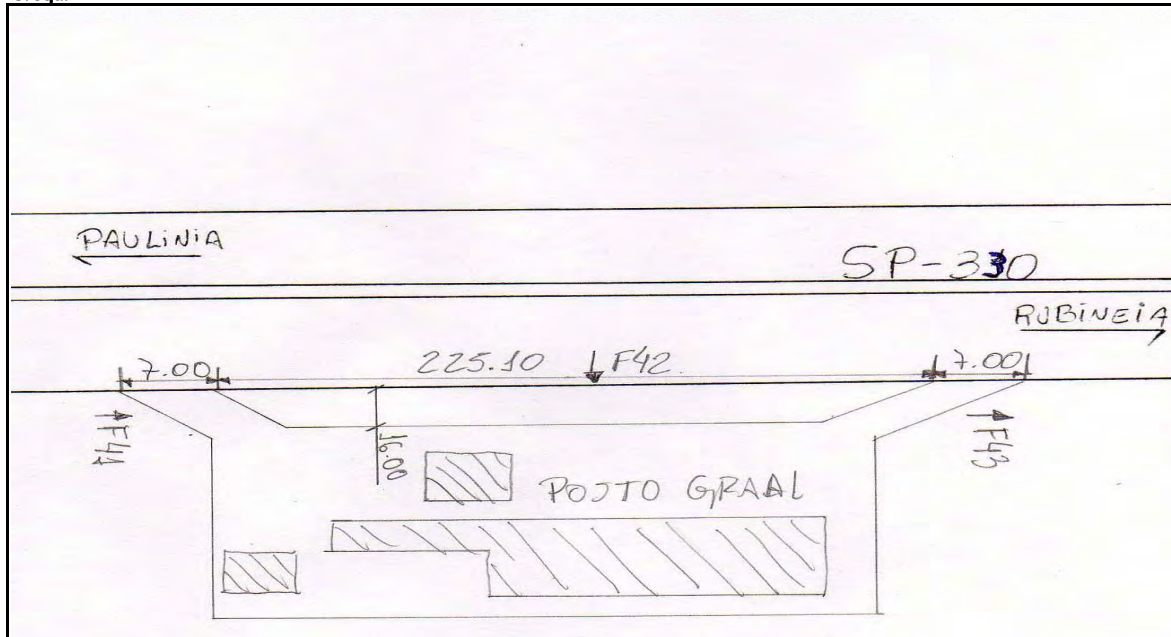
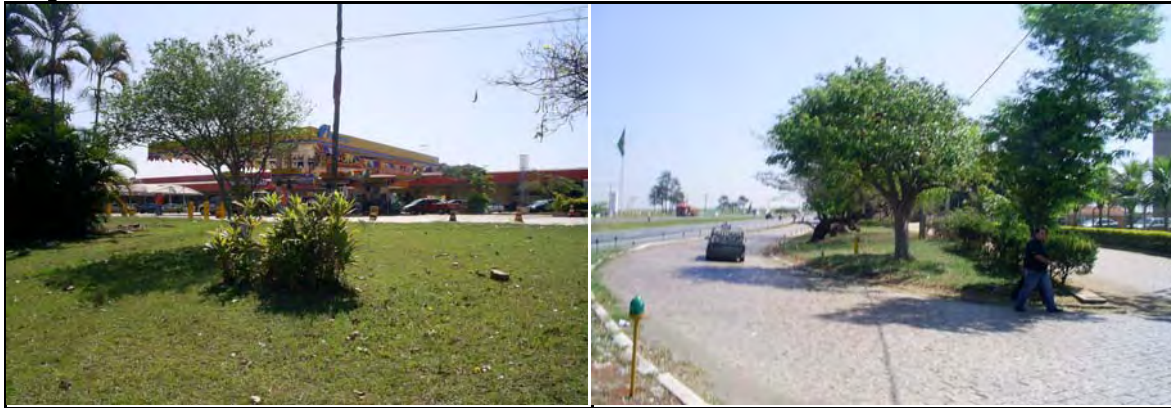
Interferência nº EL440

Posto de combustível

FD + VA - A travessia das alças de acesso ao posto será feita pelo método não destrutivo de furo direcional. Extensão estimada 30 m (por alça). Profundidade 2,5 m. A concessionária rodoviária não permite abrir vala no pavimento do leito carroçável do acesso. O resto do trecho será executado com vala aberta, mantendo o traçado dentro do limite da faixa de domínio (sem invadir a propriedade do posto).

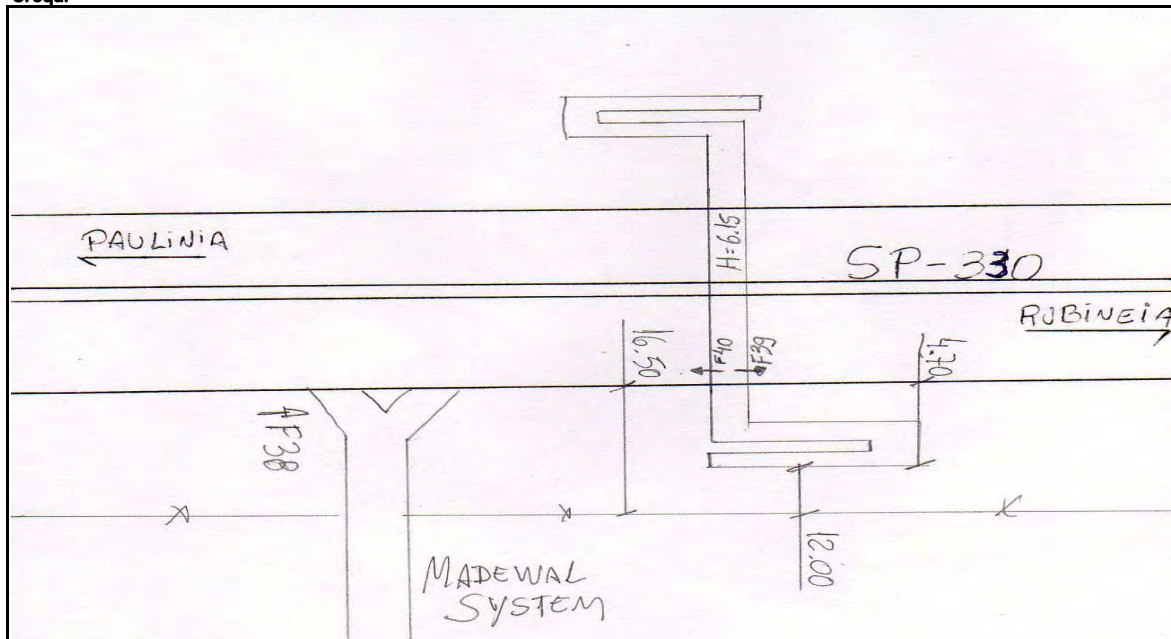
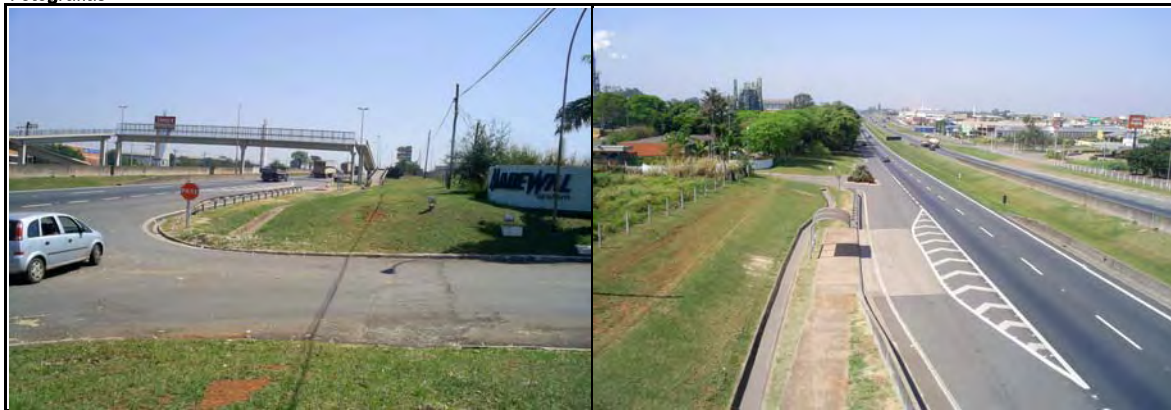
Interferência n° EL441

Passarela

VA - Os pilares e escadas da passarela deverão ser contornados pelo lado externo (mais afastado da rodovia) usando o método destrutivo de vala aberta. Deverá ser verificada a presença de zapatas junto aos pilares, que possam interferir com abertura da vala.

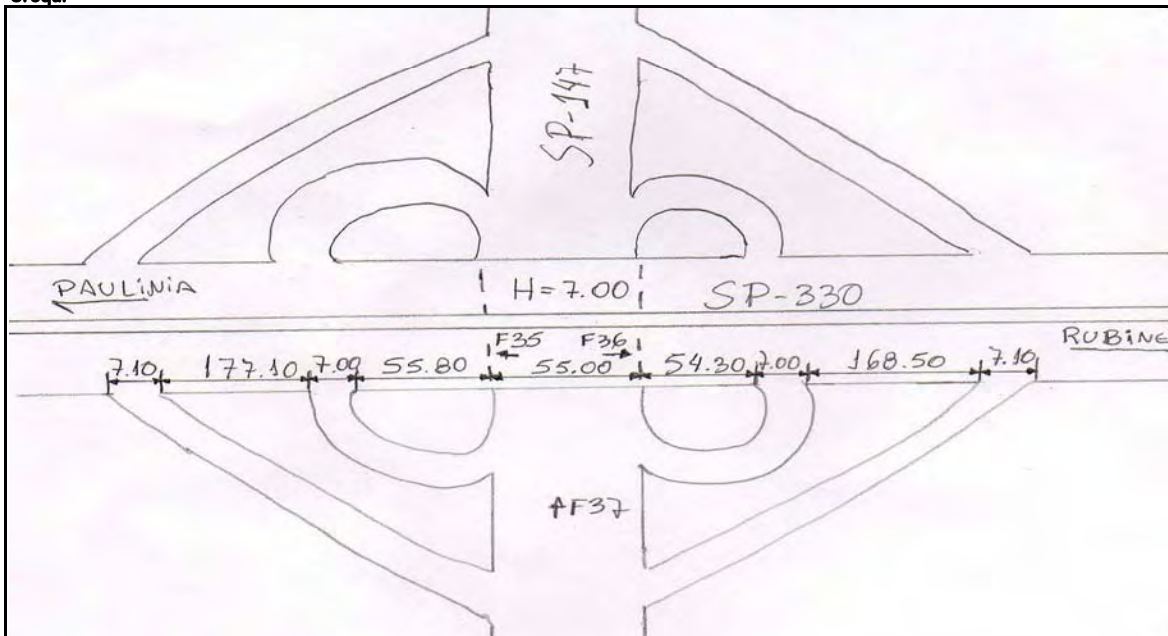
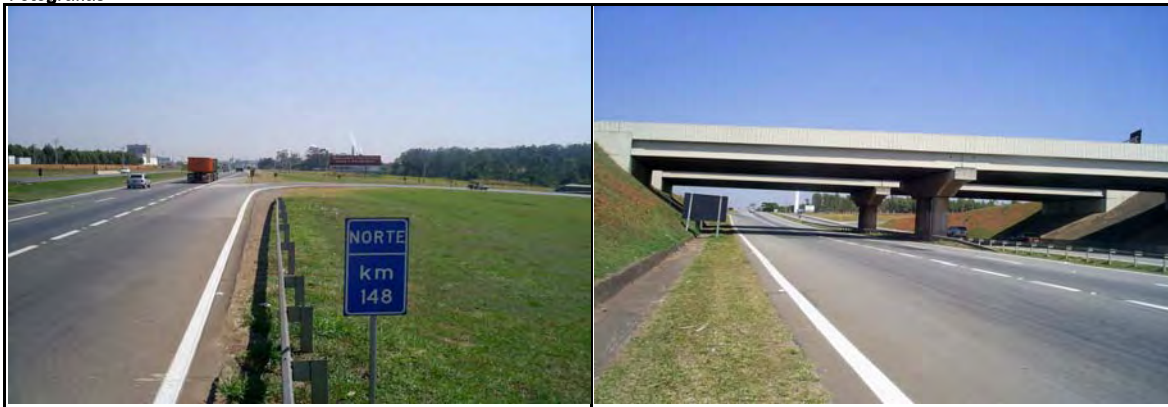
Interferência n° EL442

Retorno inferior

FD + VA - A travessia da estrada de acesso à passagem inferior será feita pelo método não destrutivo de furo direcional. Extensão estimada 40 m. Profundidade 2,5 m. A concessionária rodoviária não permite abrir vala no pavimento do leito carroçável. A travessia deve ser realizada no extremo do trevo. O restante do traçado dentro do trevo deve acompanhar o contorno externo das alças, usando o método destrutivo de vala aberta.

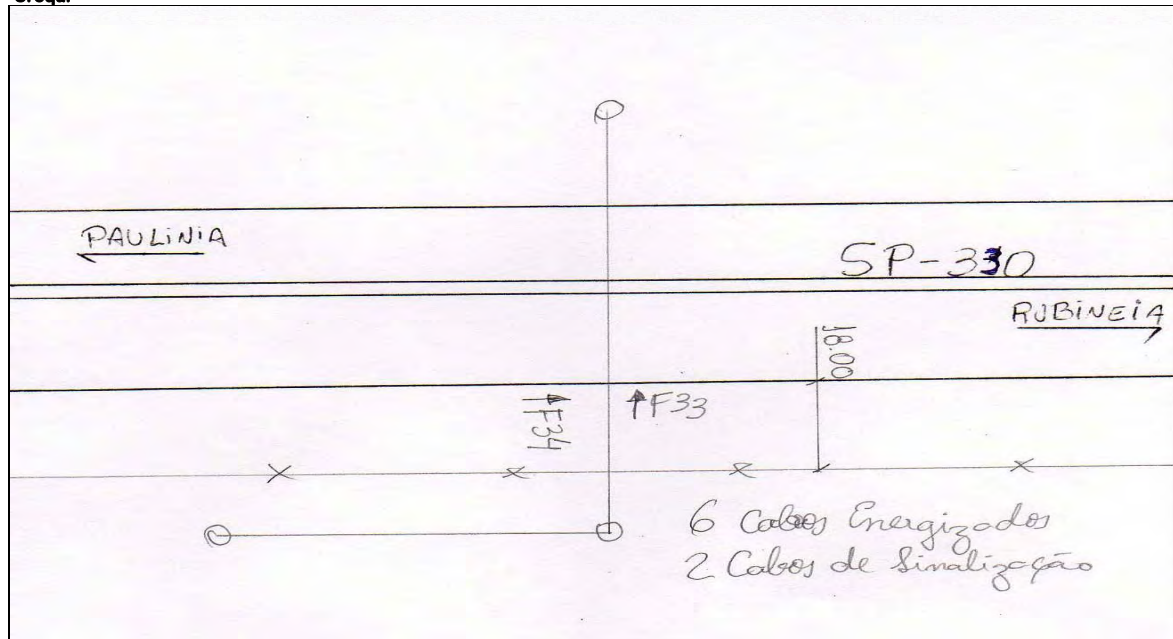
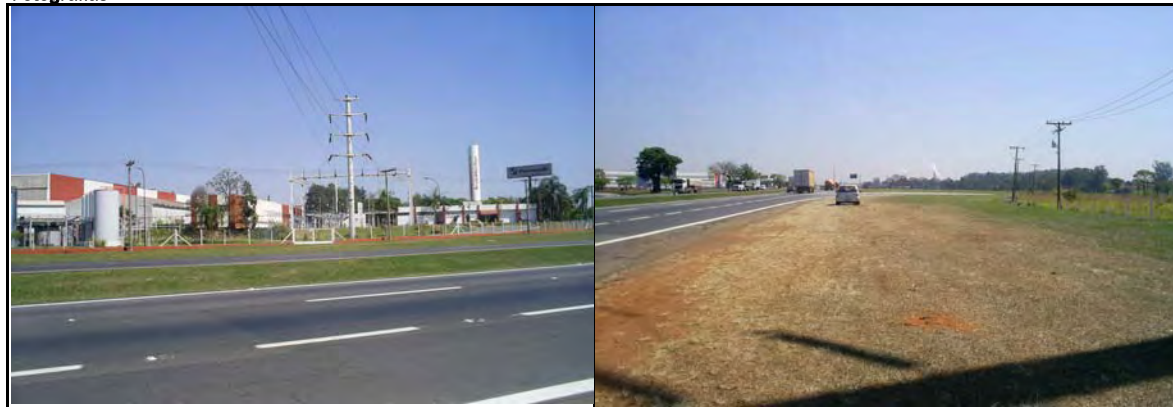
Interferência n° EL443

6 cabos de energia e 2 de sinalização

VA - A travessia da faixa da Linha de Transmissão de Energia Elétrica será feita pelo método destrutivo de vala aberta. A necessidade ou não de medidas mitigadoras, e o tipo de medida, será determinado, na época do projeto executivo, através de um Estudo de Interferências Elétricas que contemple todas características elétricas da LT e da resistividade do solo no local.
