## RELATÓRIO INDIVIDUAL DE INSPEÇÃO DOS TIPOS DE INTERFERÊNCIA

Poliduto	Município	Rodovia	Km
Leste	Rio Claro	SP 310	176,6

Coordenadas Geográficas	Data de Inspeção	Cadastrador	Interferência nº EL401
S 22° 24' 19.92" W 47° 35' 17.22" Altitude 614 m	4/9/2008	Gabriel/ Leon	Retorno inferior

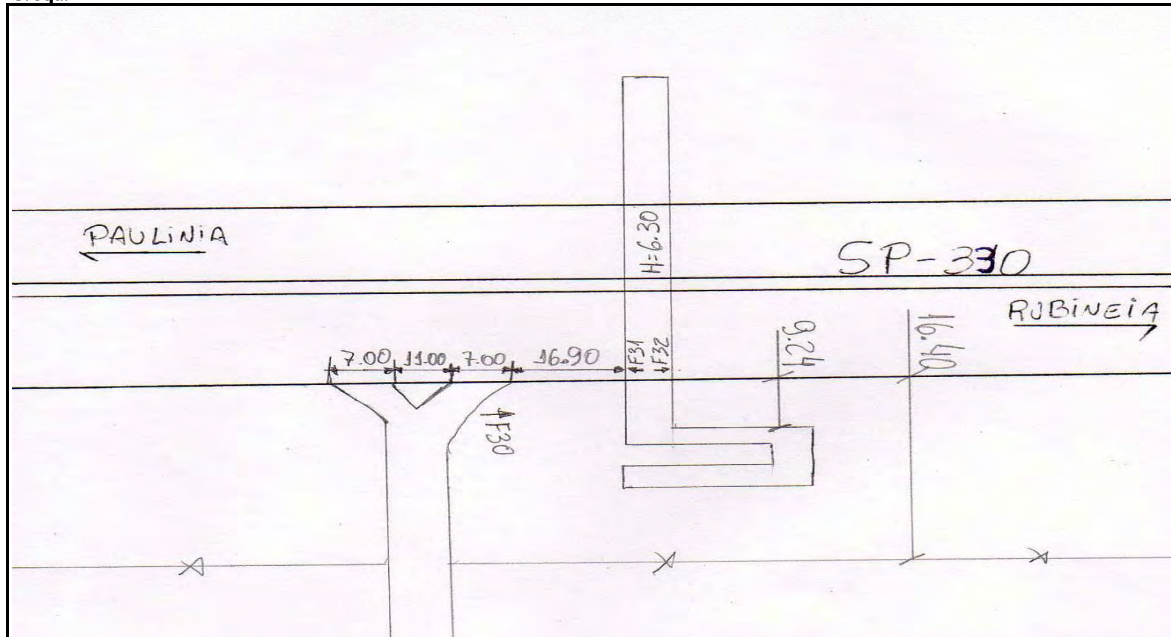
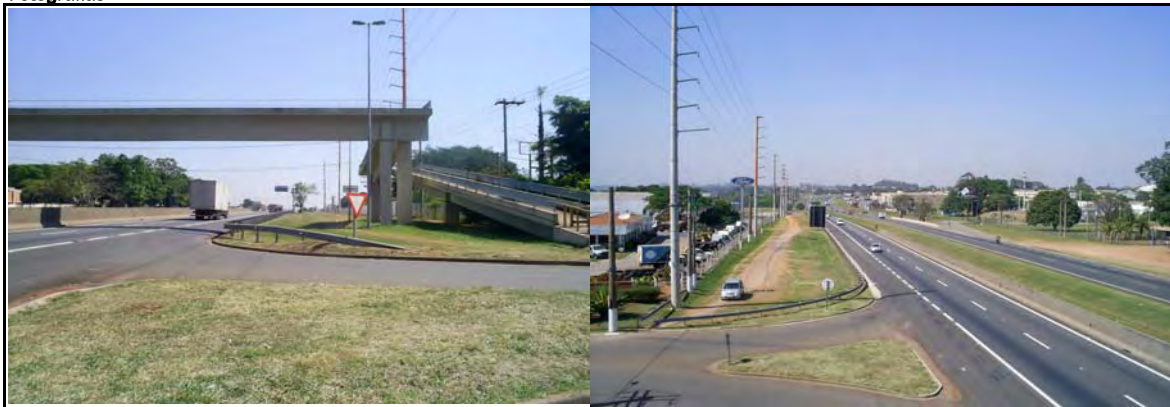
Interferência n° EL444

Passarela

VA - Os pilares e escadas da passarela deverão ser contornados pelo lado externo (mais afastado da rodovia) usando o método destrutivo de vala aberta. Deverá ser verificada a presença de zapatas junto aos pilares, que possam interferir com abertura da vala.

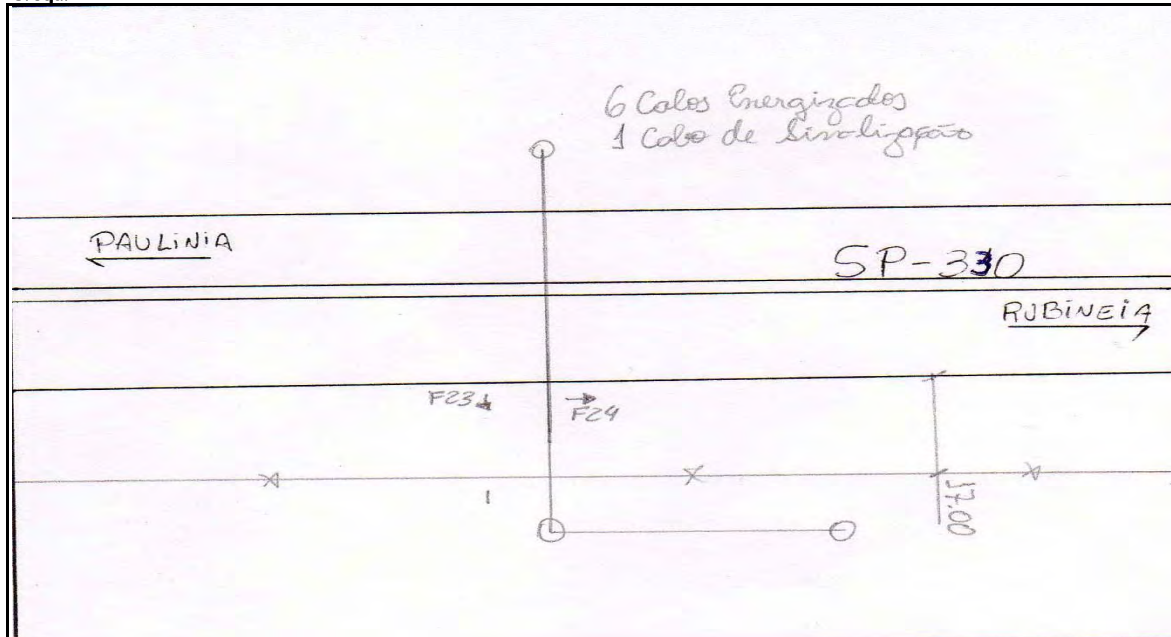
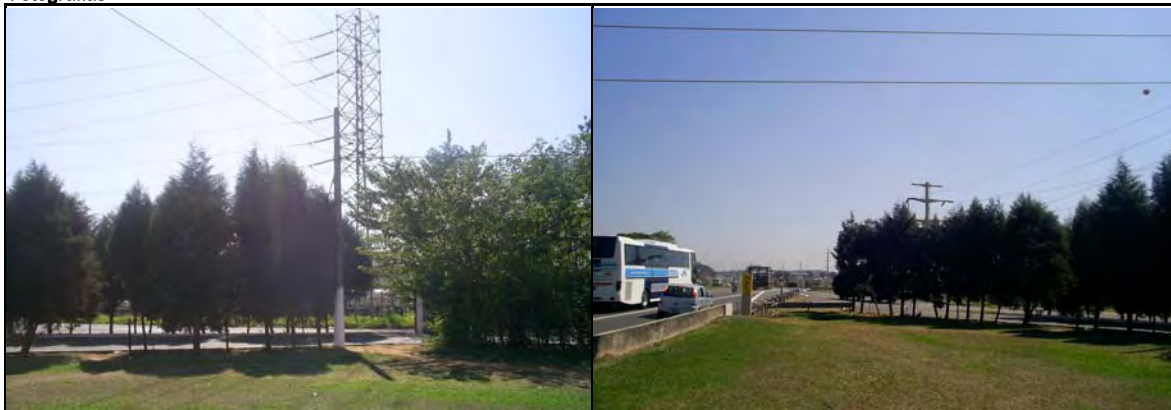
Interferência nº EL445

6 cabos energizados e 1 cabo de sinalização

VA - A travessia da faixa da Linha de Transmissão de Energia Elétrica será feita pelo método destrutivo de vala aberta. A necessidade ou não de medidas mitigadoras, e o tipo de medida, será determinado, na época do projeto executivo, através de um Estudo de Interferências Elétricas que contemple todas características elétricas da LT e da resistividade do solo no local.

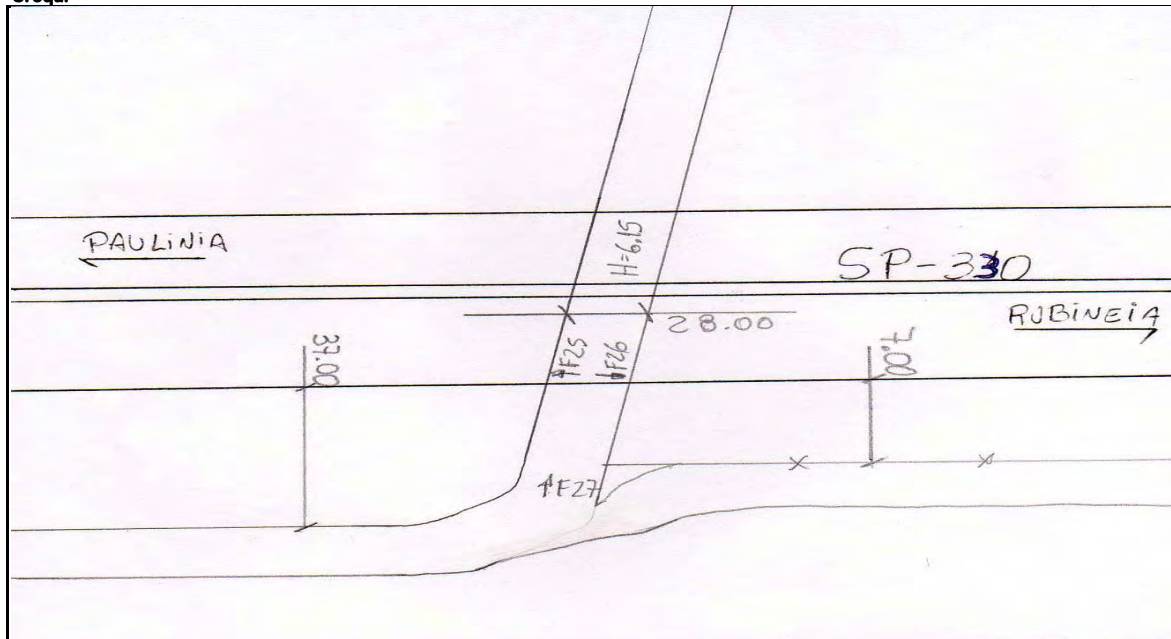
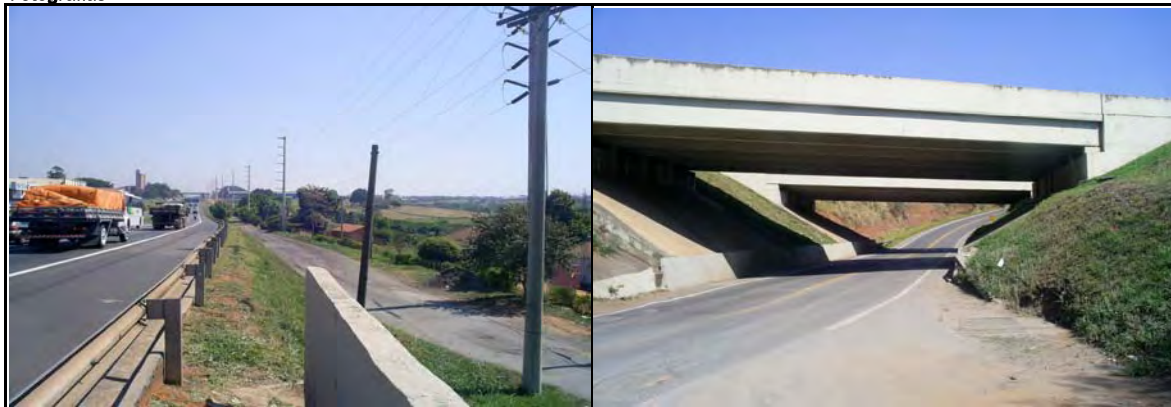
Interferência n° EL446

Passagem inferior

FD + VA - A travessia da estrada de acesso à passagem inferior será feita pelo método não destrutivo de furo direcional. Extensão estimada 40 m. Profundidade 2,5 m. A concessionária rodoviária não permite abrir vala no pavimento do leito carroçável. A travessia deve ser realizada no extremo do trevo. O restante do traçado dentro do trevo deve acompanhar o contorno externo das alças, usando o método destrutivo de vala aberta.

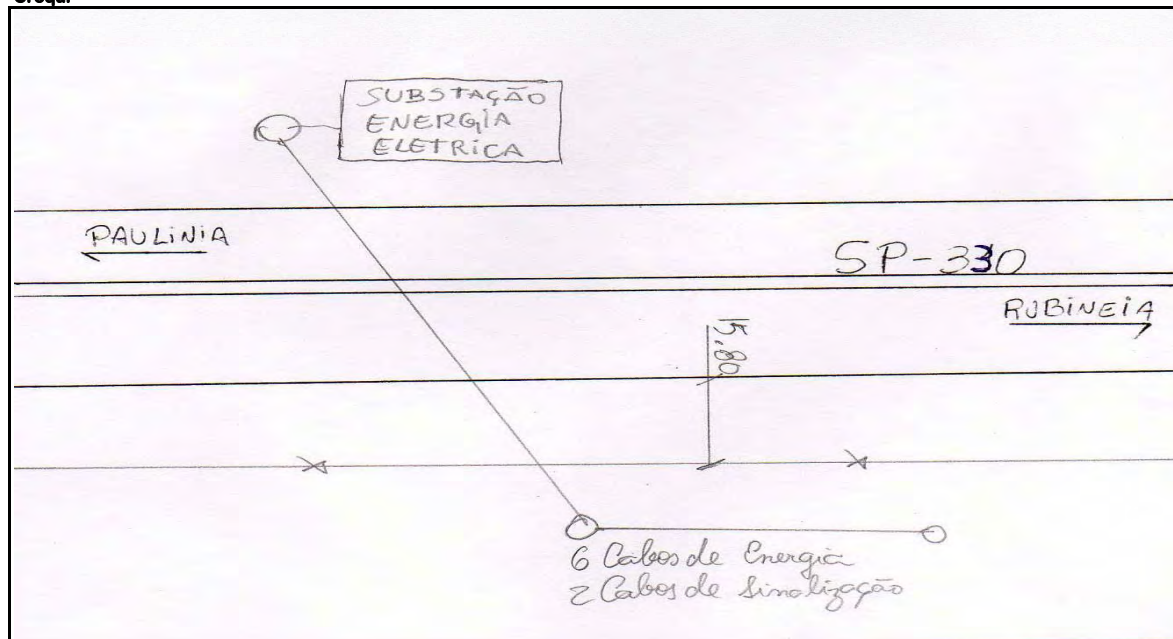
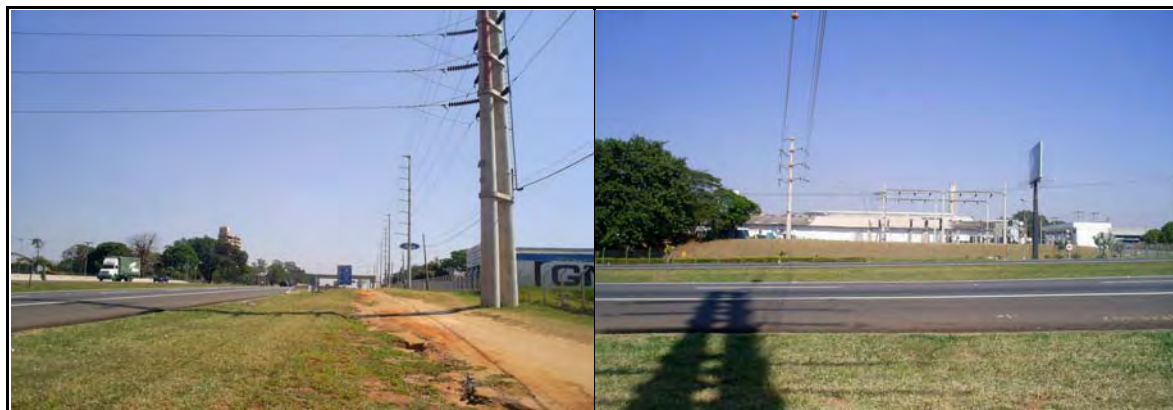
Interferência nº EL447

6 cabos de energia e 2 de sinalização - Lado oposto ao duto.

VA - A travessia da faixa da Linha de Transmissão de Energia Elétrica será feita pelo método destrutivo de vala aberta. A necessidade ou não de medidas mitigadoras, e o tipo de medida, será determinado, na época do projeto executivo, através de um Estudo de Interferências Elétricas que contemple todas características elétricas da LT e da resistividade do solo no local.

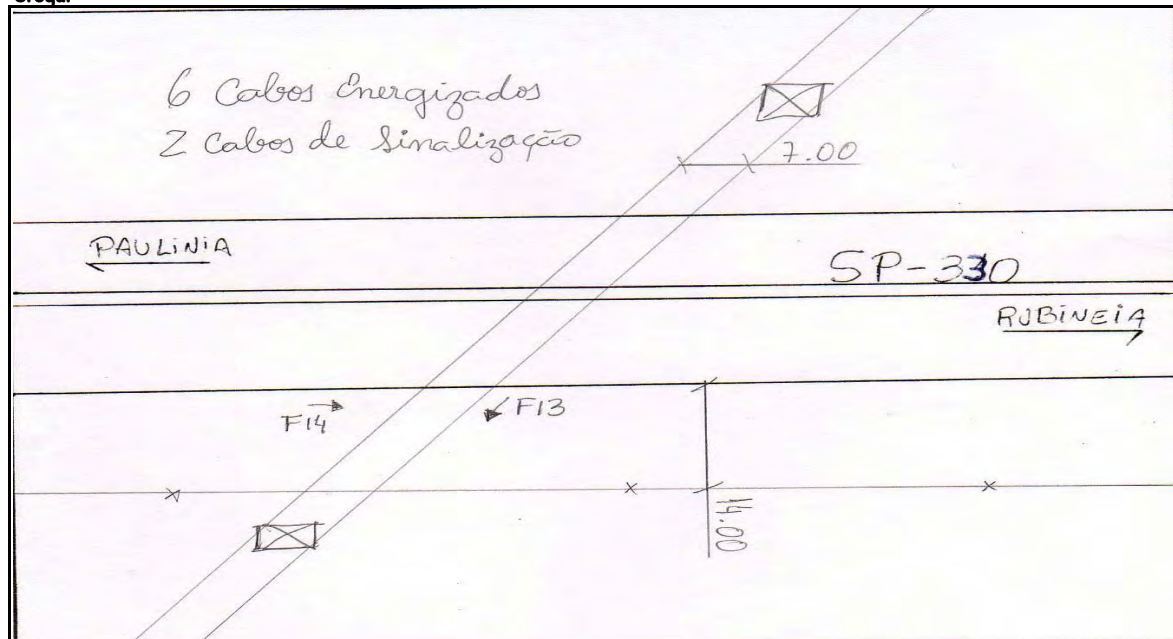
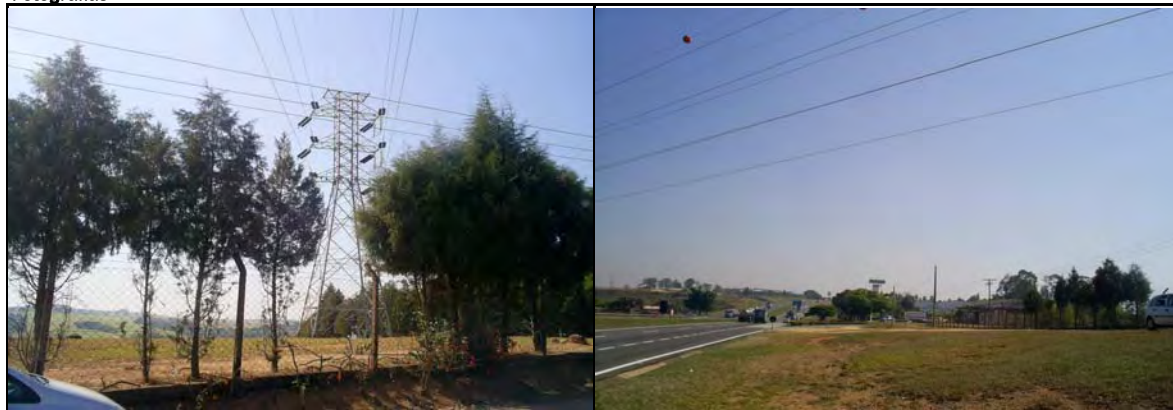
Interferência n° EL451

6 cabos energizados e 2 de sinalização

VA - A travessia da faixa da Linha de Transmissão de Energia Elétrica será feita pelo método destrutivo de vala aberta. A necessidade ou não de medidas mitigadoras, e o tipo de medida, será determinado, na época do projeto executivo, através de um Estudo de Interferências Elétricas que contemple todas características elétricas da LT e da resistividade do solo no local.

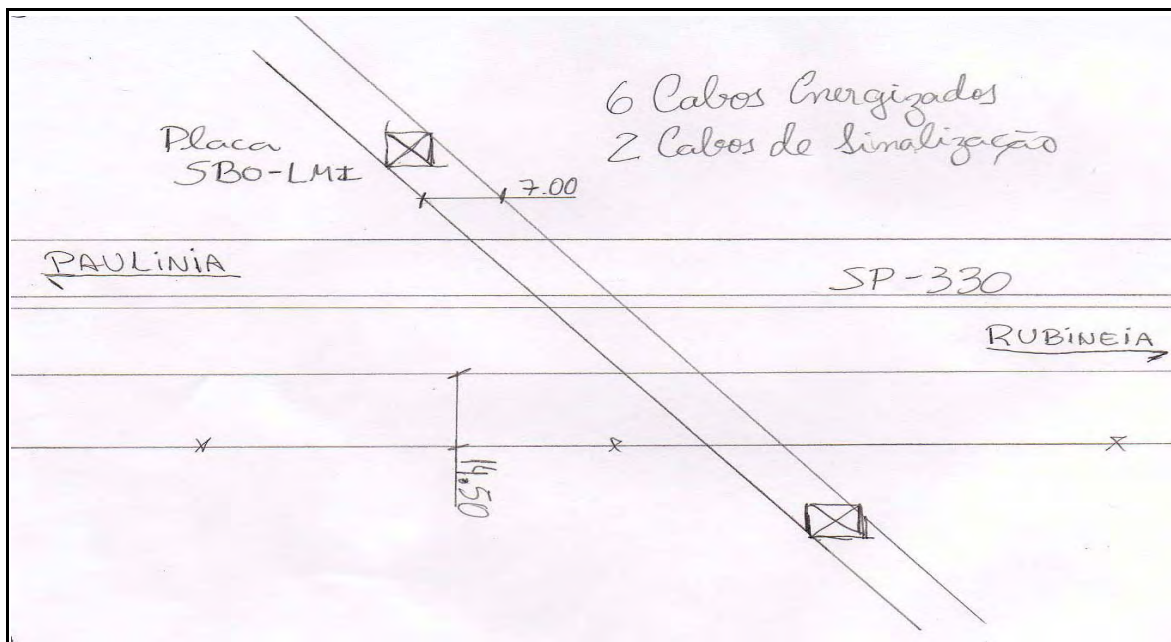
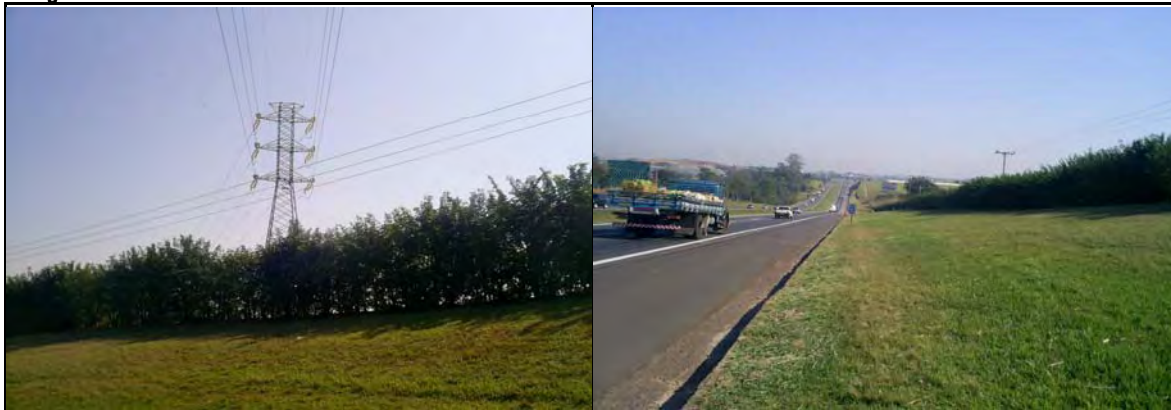
Interferência nº EL455

SOB - LMI - 6 cabos energizados e 2 cabos de sinalização

VA - A travessia da faixa da Linha de Transmissão de Energia Elétrica será feita pelo método destrutivo de vala aberta. A necessidade ou não de medidas mitigadoras, e o tipo de medida, será determinado, na época do projeto executivo, através de um Estudo de Interferências Elétricas que contemple todas características elétricas da LT e da resistividade do solo no local.

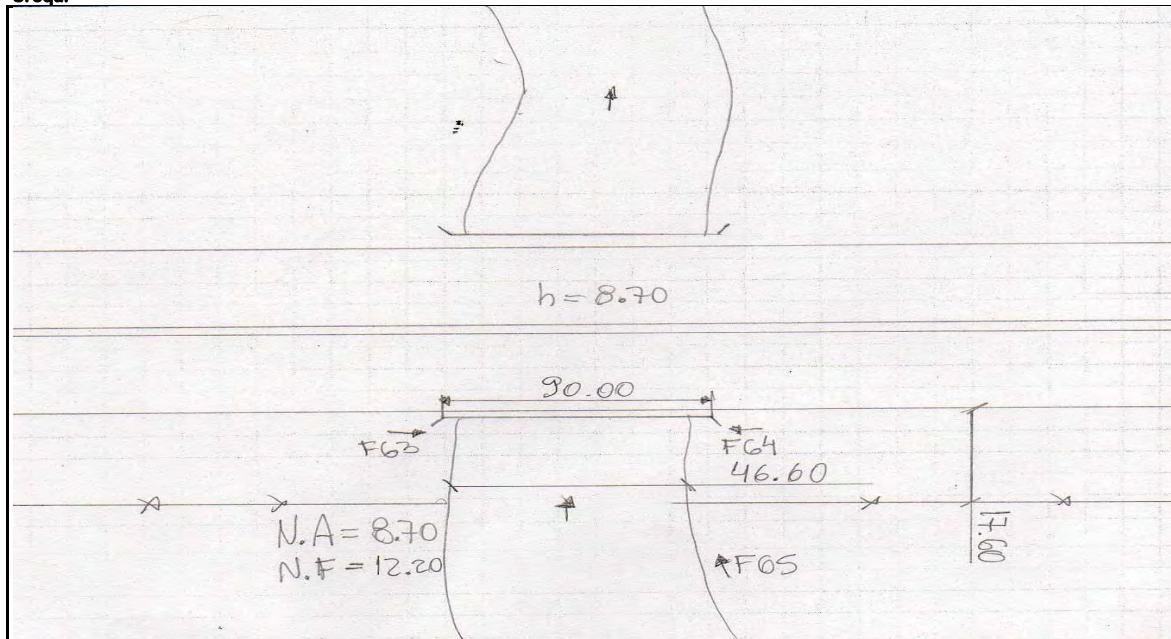
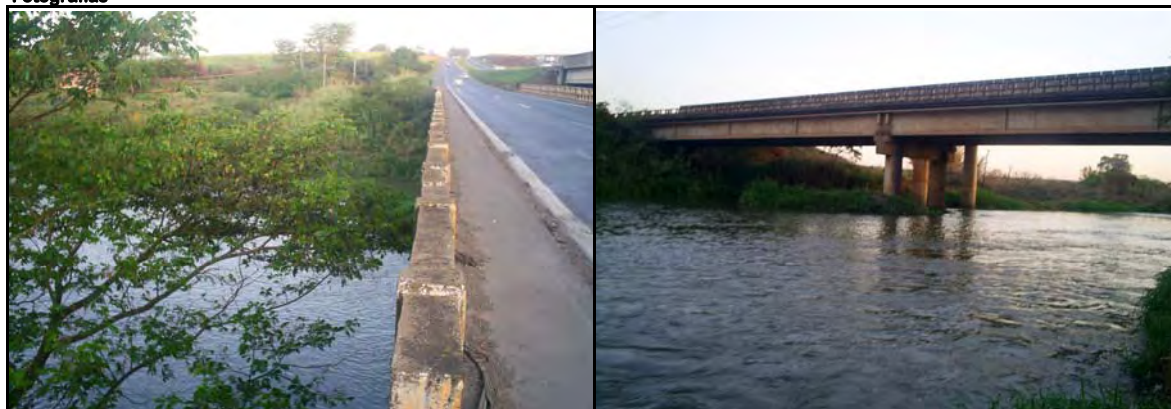
Interferência n° EL469

Rio Jaguari

FD - A travessia do córrego será feita pelo método não destrutivo de furo direcional. Extensão estimada 300 m. Profundidade 2,5 m abaixo do leito do córrego. Necessidade de tramitação no DEPRN.  
Para evitar esta tramitação o furo direcional deve ultrapassar a área de preservação permanente (APP) (considera-se APP uma faixa marginal de 100 m de largura, a cada lado do curso d'água, medida a partir do seu nível mais alto).
