## RELATÓRIO INDIVIDUAL DE INSPEÇÃO DOS TIPOS DE INTERFERÊNCIA

<b>Poliduto</b>	<b>Município</b>	<b>Rodovia</b>	<b>Km</b>
Oeste	Promissão	SP 300	459,8

<b>Coordenadas Geográficas</b>	<b>Data de Inspeção</b>	<b>Cadastrador</b>	<b>Interferência nº EO201</b>
S 21° 36' 06.18" W 49° 52' 56.16" Altitude 419 m	22/9/2008	Alexandre / Leon	Córrego

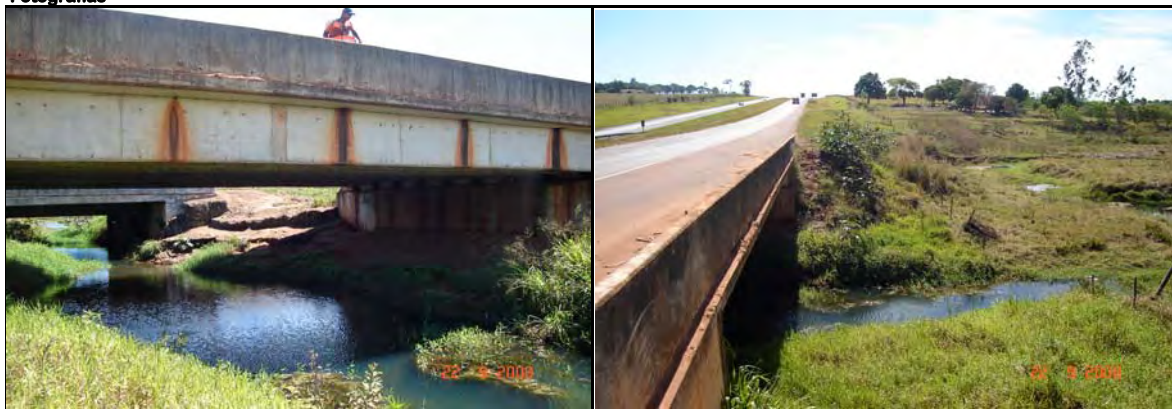
<b>Coordenadas Geográficas</b> S 21° 36' 34.92" W 49° 52' 14.7" Altitude 400 m	<b>Data de Inspeção</b> 22/9/2008	<b>Cadastrador</b> Alexandre / Leon	<b>Interferência nº EO202</b> Rio
--	--------------------------------------	--	--------------------------------------

FD - A travessia do rio será feita pelo método não destrutivo de furo direcional. Extensão estimada 60 m. Profundidade 2,5 m abaixo do leito do rio. Necessidade de tramitação no DEPRN.  
Para evitar esta tramitação o furo direcional deve ultrapassar a área de preservação permanente (APP) (considera-se APP uma faixa marginal de 30 m de largura, a cada lado do curso d'água, medida a partir do seu nível mais alto).

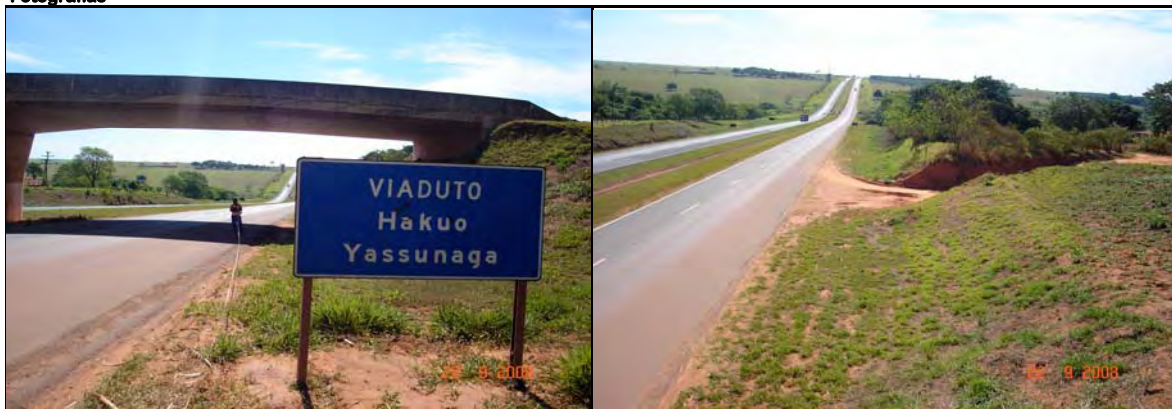
Foto 57

<b>Coordenadas Geográficas</b> S 21° 36' 42.0" W 49° 52' 02.04" Altitude 424 m	<b>Data de Inspeção</b> 22/9/2008	<b>Cadastrador</b> Alexandre / Leon	<b>Interferência nº EO203</b> Viaduto
--	--------------------------------------	--	--

VA - O retorno deverá ser contornado pelo lado externo dos acessos usando o método destrutivo de vala aberta.

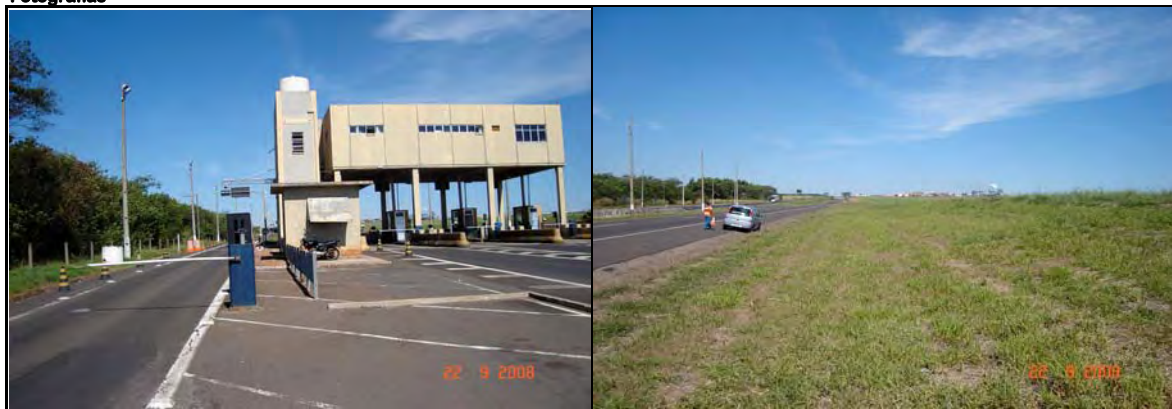
<b>Coordenadas Geográficas</b> S 21° 37' 19.98" W 49° 51' 09.6" Altitude 433 m	<b>Data de Inspeção</b> 22/9/2008	<b>Cadastrador</b> Alexandre / Leon	<b>Interferência nº EO204</b> Pedágio
--	--------------------------------------	--	--

Mudança de lado do duto

VA - A praça do pedágio deverá ser contornada por fora, usando o método destrutivo de vala aberta.

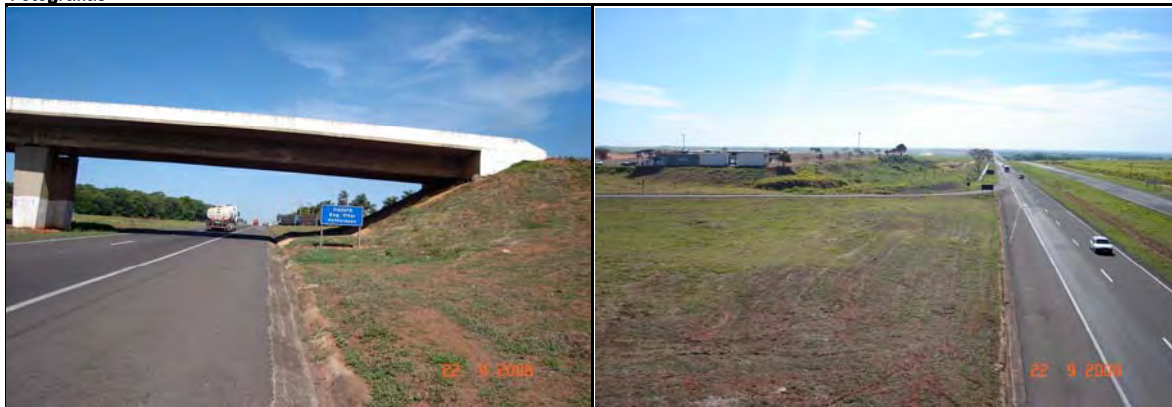
Foto 61	Viaduto Engenheiro Vital Vettorazo
---------	------------------------------------

<b>Coordenadas Geográficas</b> S 21° 37' 50.76" W 49° 50' 25.74" Altitude 475 m	<b>Data de Inspeção</b> 22/9/2008	<b>Cadastrador</b> Alexandre / Leon	<b>Interferência n° EO205</b> Viaduto
---	--------------------------------------	--	--

FD - A travessia sob o viaduto será feita pelo método não destrutivo de furo direcional. Extensão estimada 30 m. Profundidade 2,5 m. Para elaboração do plano de furo será necessário consultar o projeto civil do viaduto, de forma a evitar interferências como bases ou estacas. O plano de furo deverá contemplar a integridade do talude existente.

FD - A travessia do acesso à rodovia será feita pelo método não destrutivo de furo direcional. Extensão estimada 30 m. Profundidade 2,5 m. A concessionária rodoviária não permite abrir vala no pavimento do leito carroçável do acesso.

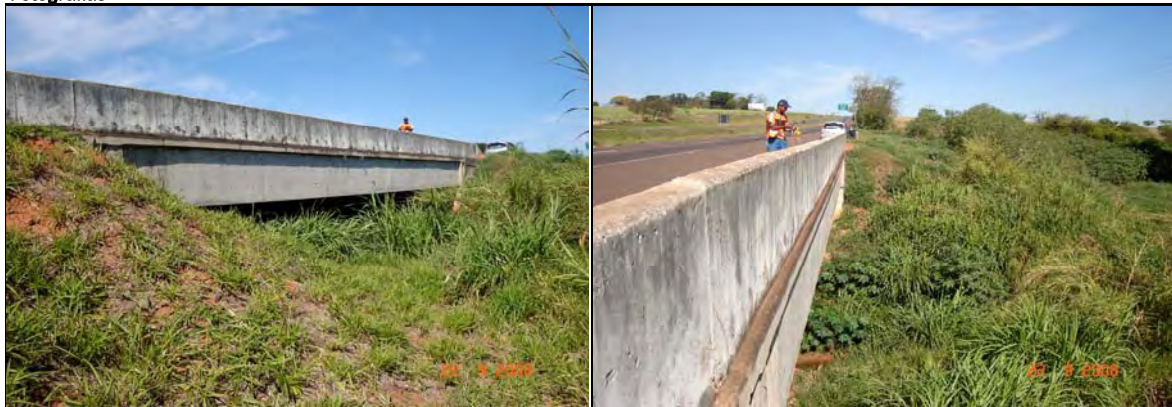
<b>Coordenadas Geográficas</b> S 21° 38' 53.88" W 49° 48' 54.72" Altitude 401 m	<b>Data de Inspeção</b> 22/9/2008	<b>Cadastrador</b> Alexandre / Leon	<b>Interferência nº EO206</b> Rio com Brejo
---	--------------------------------------	--	--

FD - A travessia do rio e área de brejo será feita pelo método não destrutivo de furo direcional. Extensão estimada 80 m. Profundidade 2,5 m abaixo do leito do rio. Necessidade de tramitação no DEPRN.  
Para evitar esta tramitação o furo direcional deve ultrapassar a área de preservação permanente (APP) (considera-se APP uma faixa marginal de 50 m de largura, a cada lado do curso d'água, medida a partir do seu nível mais alto).

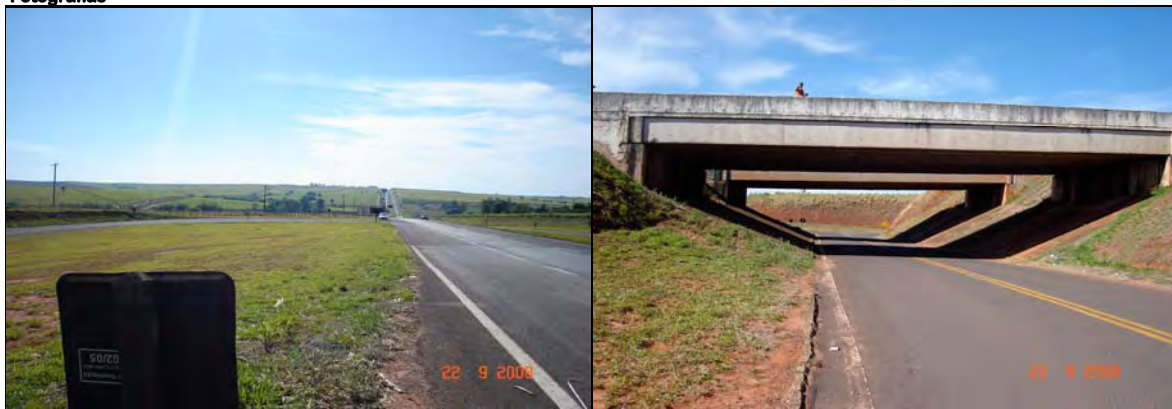
<b>Coordenadas Geográficas</b> S 21° 39' 13.08" W 49° 48' 27.12" Altitude 448 m	<b>Data de Inspeção</b> 22/9/2008	<b>Cadastrador</b> Alexandre / Leon	<b>Interferência nº EO207</b> Retorno Inferior
---	--------------------------------------	--	---

FD + VA - A travessia da estrada que chega no retorno será feita pelo método não destrutivo de furo direcional. Extensão estimada 30 m. Profundidade 2,5 m. A concessionária rodoviária não permite abrir vala no pavimento do leito carroçável. A travessia deve ser realizada no extremo do trevo. O restante do traçado deve acompanhar o contorno externo das alças, usando o método destrutivo de vala aberta.

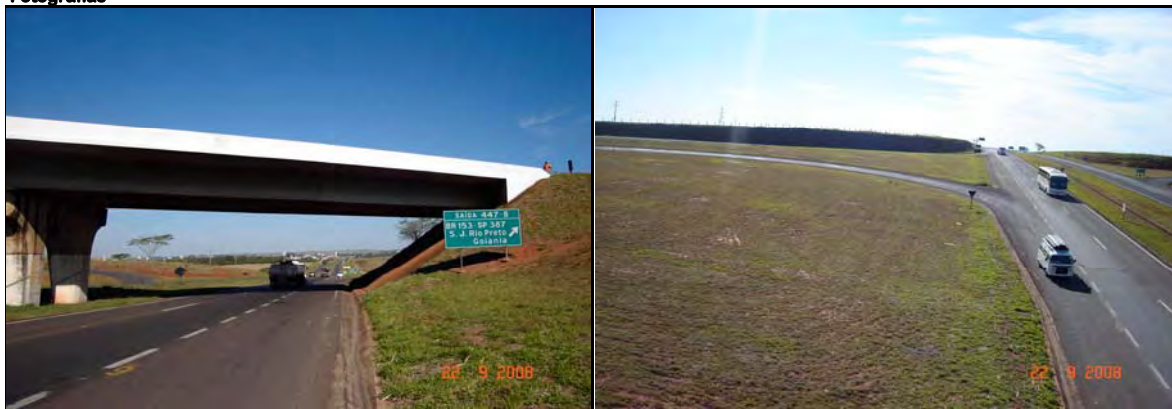
Foto 70

<b>Coordenadas Geográficas</b> S 21° 39' 56.22" W 49° 47' 23.7" Altitude 463 m	<b>Data de Inspeção</b> 22/9/2008	<b>Cadastrador</b> Alexandre / Leon	<b>Interferência nº EO209</b> Viaduto
--	--------------------------------------	--	--

FD + VA - A travessia da estrada que chega no retorno será feita pelo método não destrutivo de furo direcional. Extensão estimada 30 m. Profundidade 2,5 m. A concessionária rodoviária não permite abrir vala no pavimento do leito carroçável. A travessia deve ser realizada no extremo do trevo. O restante do traçado deve acompanhar o contorno externo das alças, usando o método destrutivo de vala aberta.

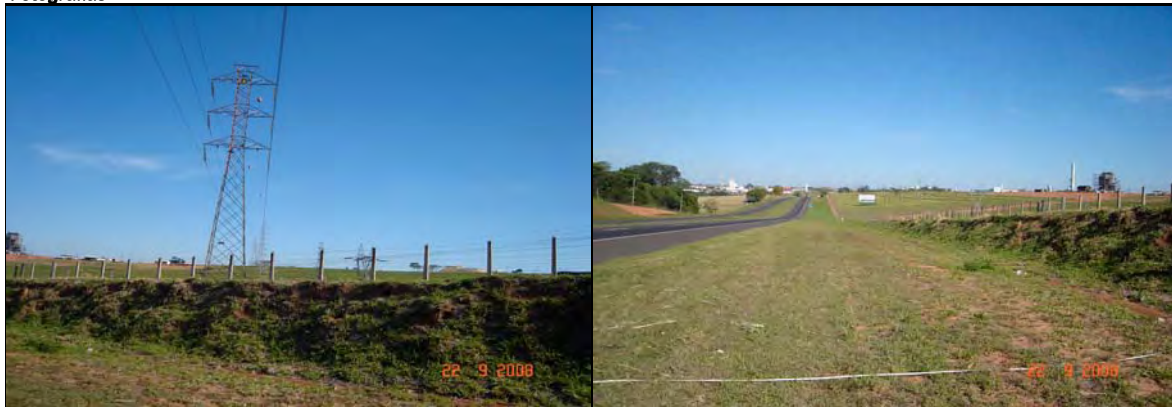
<b>Coordenadas Geográficas</b> S 21° 40' 16.26" W 49° 46' 55.32" Altitude 461 m	<b>Data de Inspeção</b> 22/9/2008	<b>Cadastrador</b> Alexandre / Leon	<b>Interferência nº EO210</b> Linha de transmissão
---	--------------------------------------	--	---

VA - A travessia da faixa da Linha de Transmissão de Energia Elétrica será feita pelo método destrutivo de vala aberta. A necessidade ou não de medidas mitigadoras, e o tipo de medida, será determinado, na época do projeto executivo, através de um Estudo de Interferências Elétricas que contemple todas características elétricas da LT e da resistividade do solo no local.

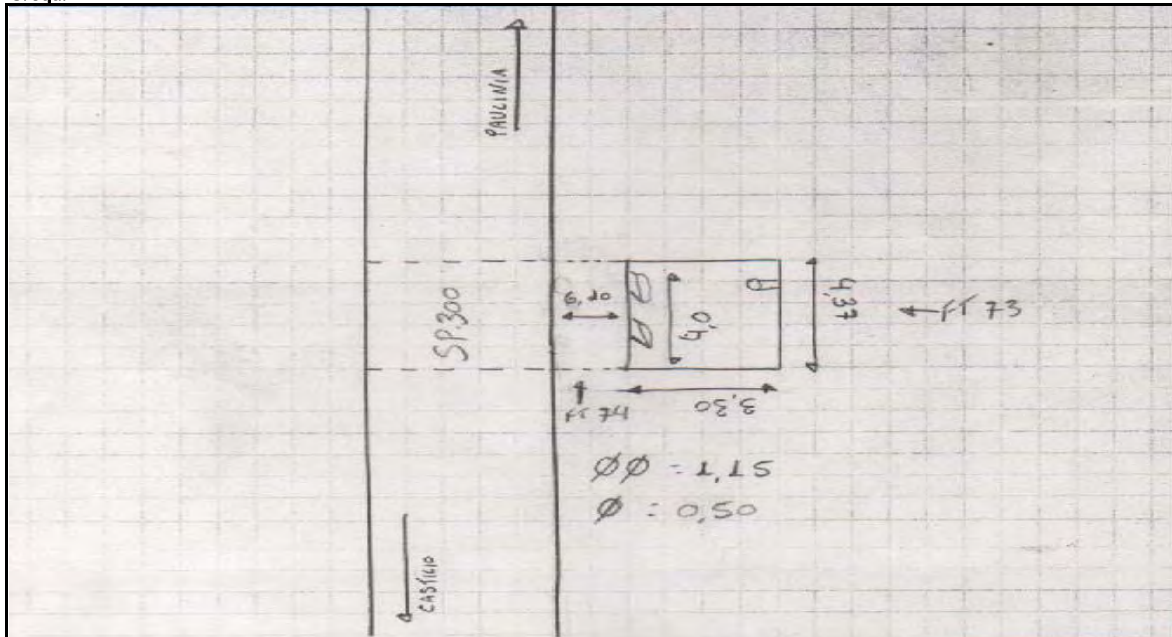
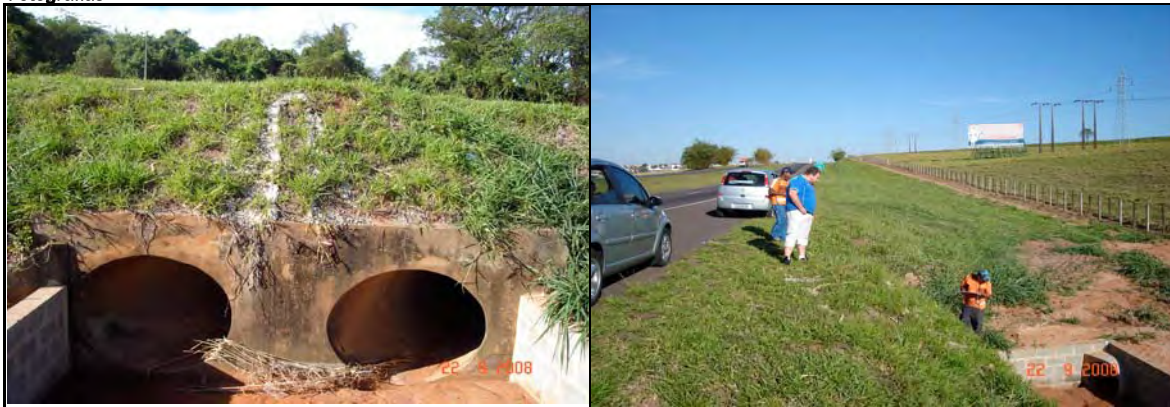
<b>Coordenadas Geográficas</b> S 21° 40' 21.54" W 49° 46' 48.12" Altitude 451 m	<b>Data de Inspeção</b> 22/9/2008	<b>Cadastrador</b> Alexandre / Leon	<b>Interferência nº EO211</b> Córrego Canalizado
---	--------------------------------------	--	---

FD - A travessia do córrego será feita pelo método não destrutivo de furo direcional. Extensão estimada 40 m. Profundidade 2,5 m abaixo do leito do córrego. Necessidade de tramitação no DEPRN.

Para evitar esta tramitação o furo direcional deve ultrapassar a área de preservação permanente (APP) (considera-se APP uma faixa marginal de 30 m de largura, a cada lado do curso d'água, medida a partir do seu nível mais alto).

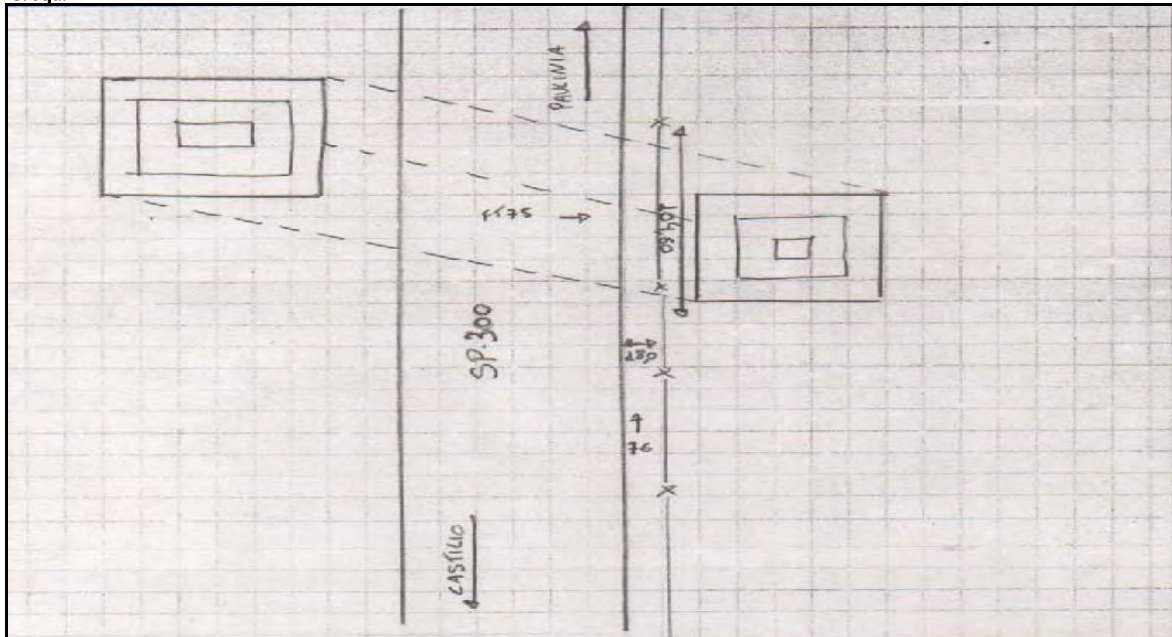
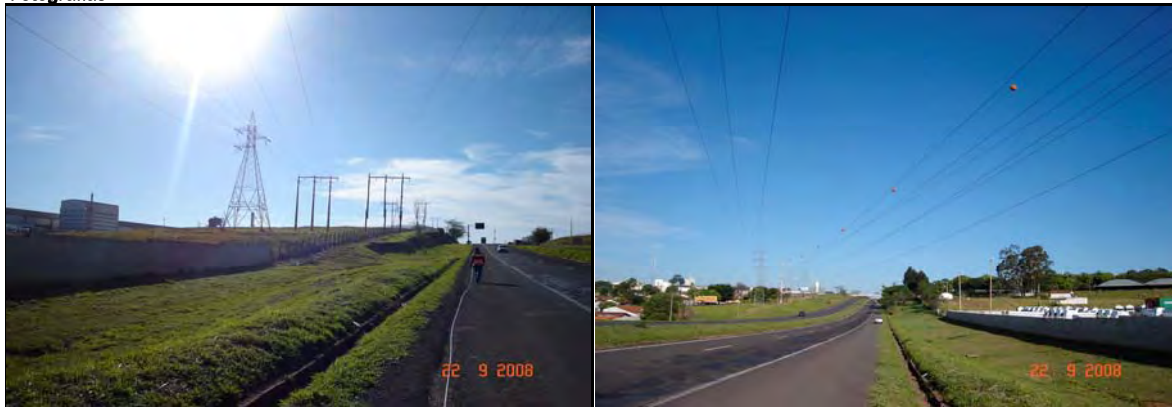
Coordenadas Geográficas	Data de Inspeção	Cadastrador	Interferência nº EO212
S 21° 40' 38.16" W 49° 46' 25.02" Altitude 454 m	22/9/2008	Alexandre / Leon	Linha de Transmissão

6 cabos energizados

VA - A travessia da faixa da Linha de Transmissão de Energia Elétrica será feita pelo método destrutivo de vala aberta. A necessidade ou não de medidas mitigadoras, e o tipo de medida, será determinado, na época do projeto executivo, através de um Estudo de Interferências Elétricas que contemple todas características elétricas da LT e da resistividade do solo no local.

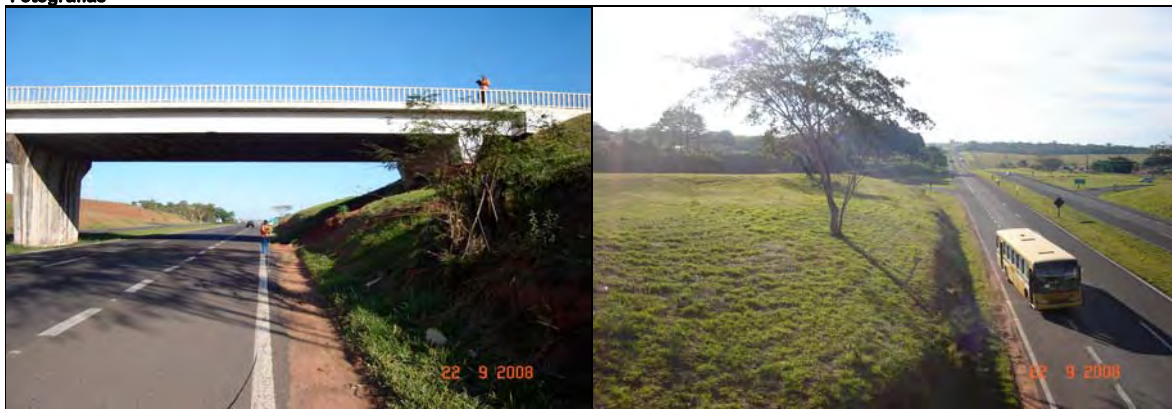
Foto 79

<b>Coordenadas Geográficas</b> S 21° 40' 52.68" W 49° 46' 07.08" Altitude 465 m	<b>Data de Inspeção</b> 22/9/2008	<b>Cadastrador</b> Alexandre / Leon	<b>Interferência n° EO213</b> Viaduto
---	--------------------------------------	--	--

FD + VA - A travessia da estrada que chega no retorno será feita pelo método não destrutivo de furo direcional. Extensão estimada 30 m. Profundidade 2,5 m. A concessionária rodoviária não permite abrir vala no pavimento do leito carroçável. A travessia deve ser realizada no extremo do trevo. O restante do traçado deve acompanhar o contorno externo das alças, usando o método destrutivo de vala aberta.

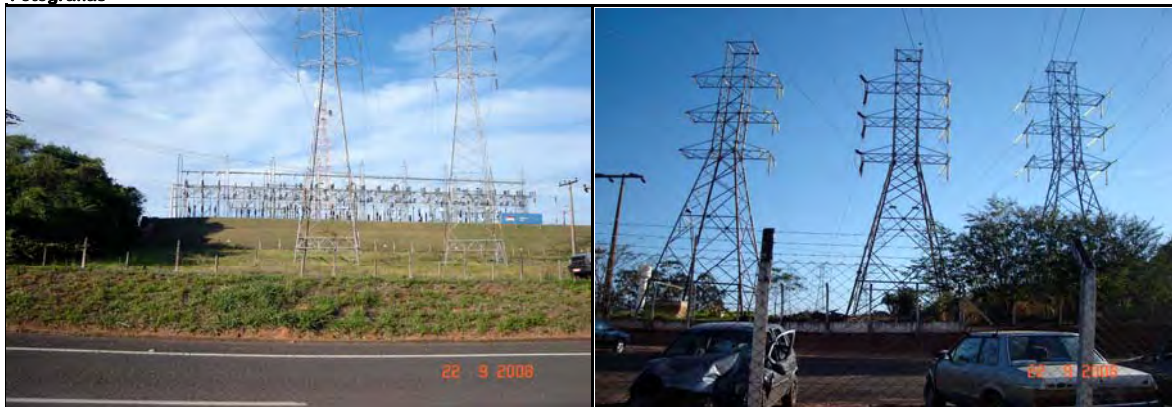
<b>Coordenadas Geográficas</b> S 21° 41' 06.24" W 49° 45' 49.08" Altitude 451 m	<b>Data de Inspeção</b> 22/9/2008	<b>Cadastrador</b> Alexandre / Leon	<b>Interferência nº EO214</b> Substação de energia
---	--------------------------------------	--	---

1 cabo de sinalização 18 cabos energizados. A linha passa por cima do pátio da polícia rodoviária.

VA - A travessia da faixa da Linha de Transmissão de Energia Elétrica será feita pelo método destrutivo de vala aberta. A necessidade ou não de medidas mitigadoras, e o tipo de medida, será determinado, na época do projeto executivo, através de um Estudo de Interferências Elétricas que contemple todas características elétricas da LT e da resistividade do solo no local.

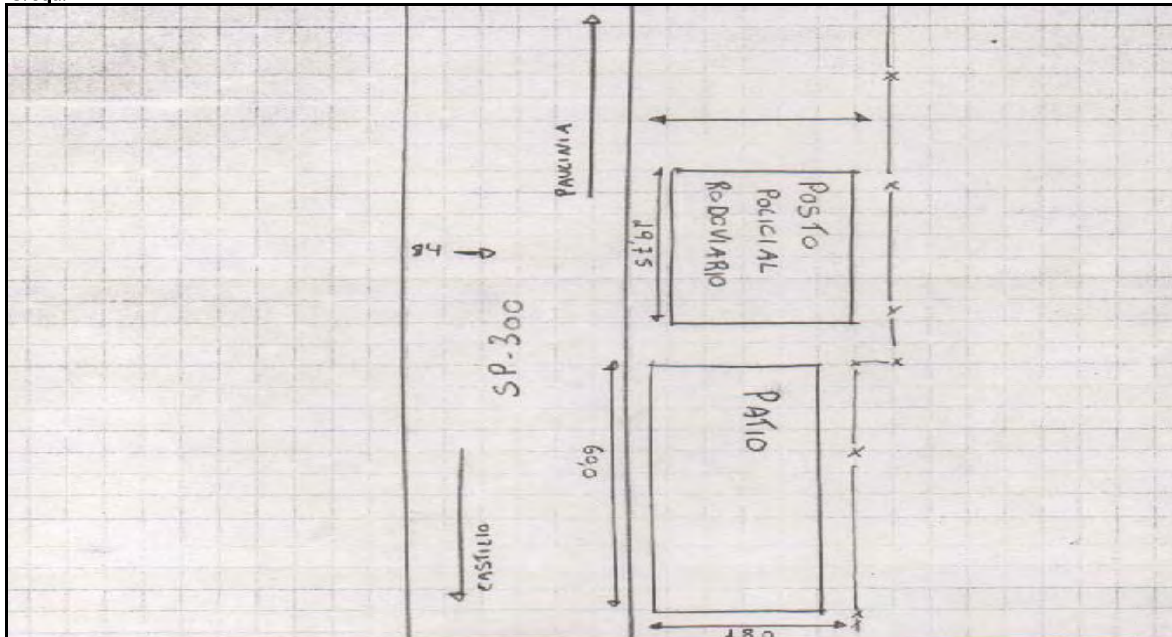
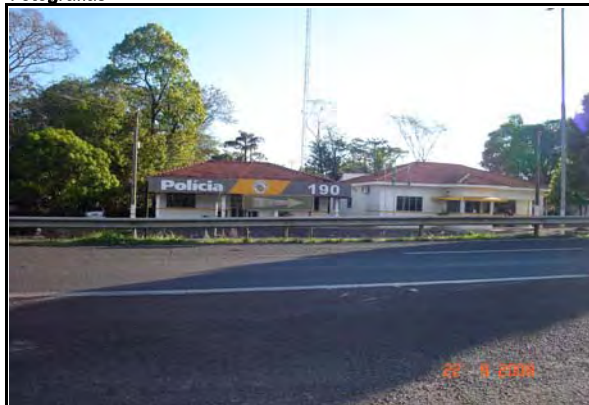
Coordenadas Geográficas	Data de Inspeção	Cadastrador	Interferência nº EO215
S 21° 41' 07.68" W 49° 45' 47.52" Altitude 448 m	22/9/2008	Alexandre / Leon	Polícia Rodoviária

FD + VA - A travessia das alças de acesso ao posto policial será feita pelo método não destrutivo de furo direcional. Extensão estimada 30 m (por alça). Profundidade 2,5 m. A concessionária rodoviária não permite abrir vala no pavimento do leito carroçável do acesso. O resto do trecho será executado com vala aberta, mantendo o traçado dentro do limite da faixa de domínio (sem invadir a propriedade do posto).

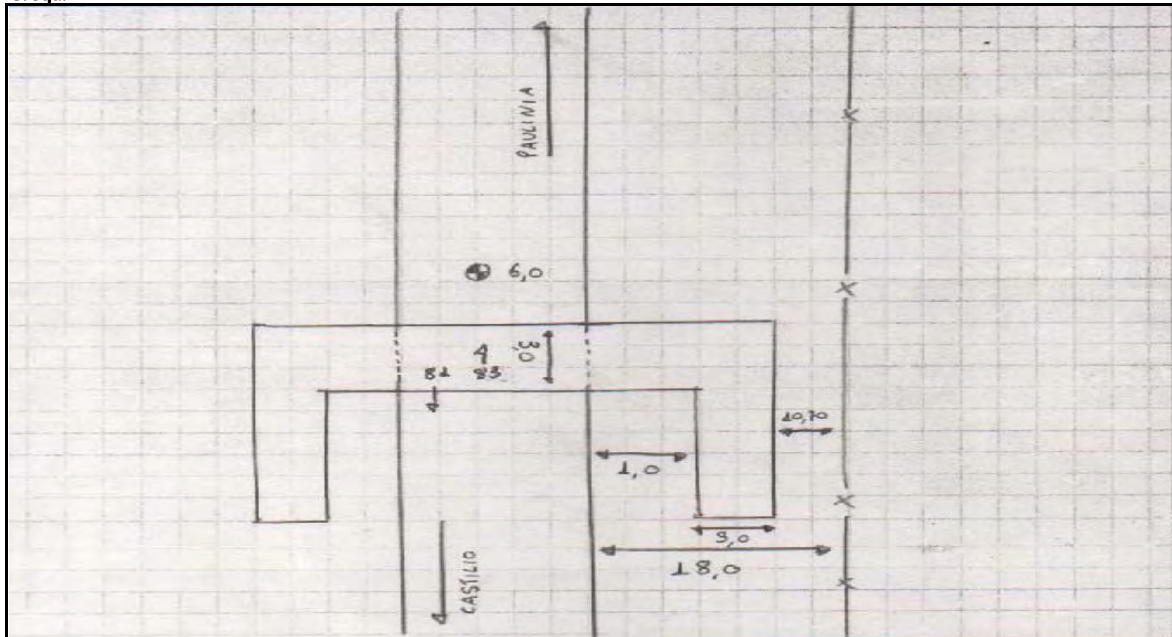
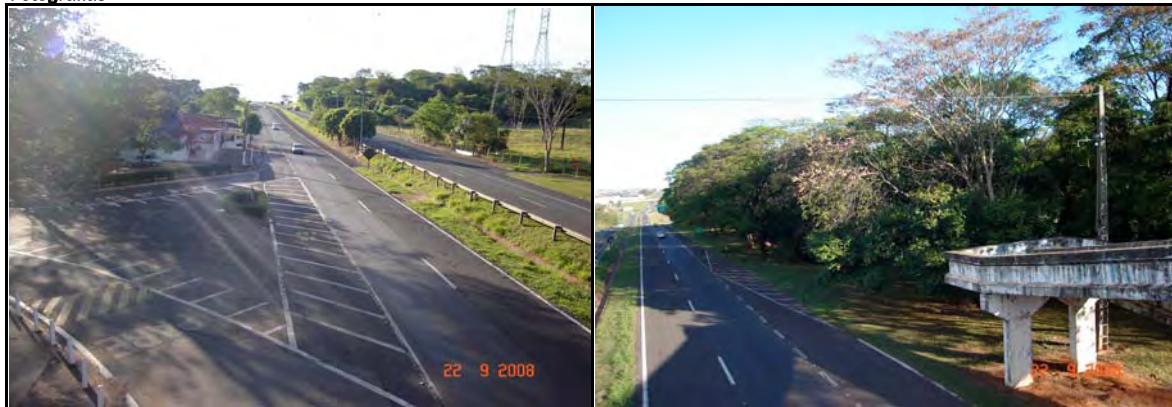
Coordenadas Geográficas	Data de Inspeção	Cadastrador	Interferência nº EO216
S 21° 41' 10.2" W 49° 45' 44.4" Altitude 445 m	22/9/2008	Alexandre / Leon	Passarela

VA - Os pilares e escadas da passarela deverão ser contornados pelo lado externo (mais afastado da rodovia) usando o método destrutivo de vala aberta. Deverá ser verificada a presença de zapatas junto aos pilares, que possam interferir com abertura da vala.

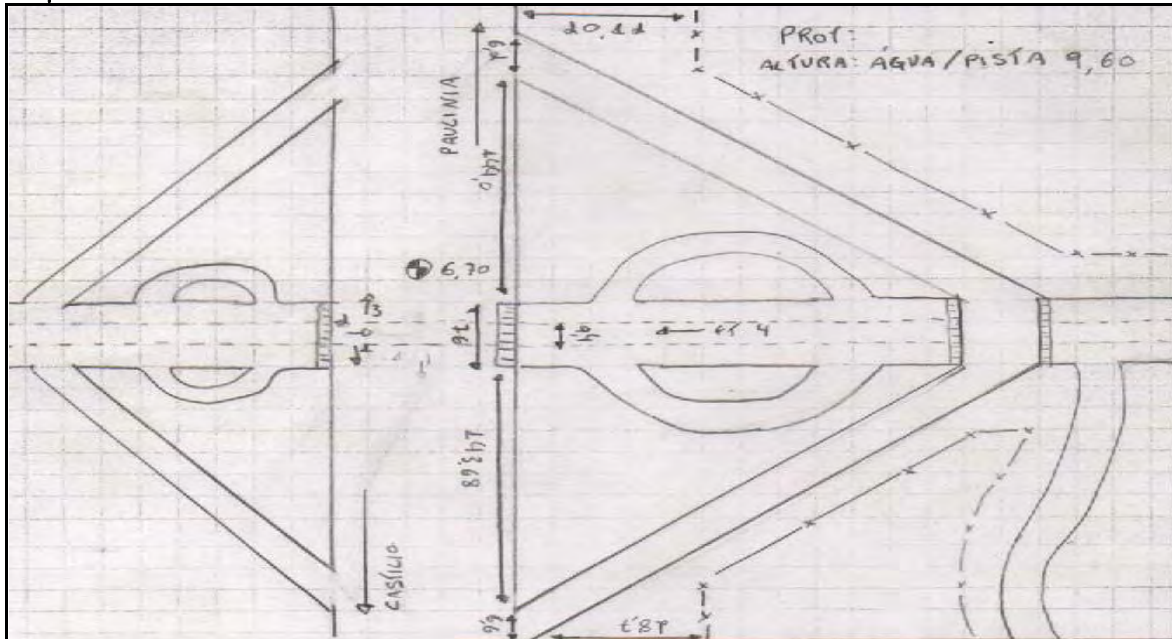
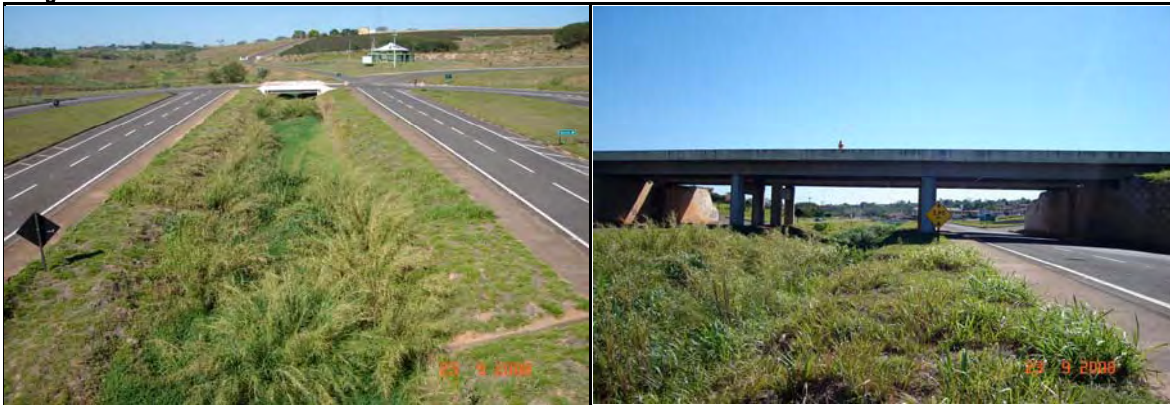
<b>Coordenadas Geográficas</b> S 21° 41' 33.12" W 49° 45' 15.24" Altitude 424 m	<b>Data de Inspeção</b> 23/9/2008	<b>Cadastrador</b> Alexandre / Leon	<b>Interferência nº EO217</b> Retorno Inferior e Córrego
---	--------------------------------------	--	---

FD + VA - A travessia da estrada central (junto com o córrego que se encontra no canteiro central) que cruza com a rodovia será feita pelo método não destrutivo de furo direcional. Extensão estimada 50 m. Profundidade 2,5 m abaixo do leito do córrego. A concessionária rodoviária não permite abrir vala no pavimento do leito carroçável. A travessia deve ser realizada no extremo do trevo. O restante do traçado dentro do trevo deve acompanhar o contorno externo das alças, usando o método destrutivo de vala aberta.

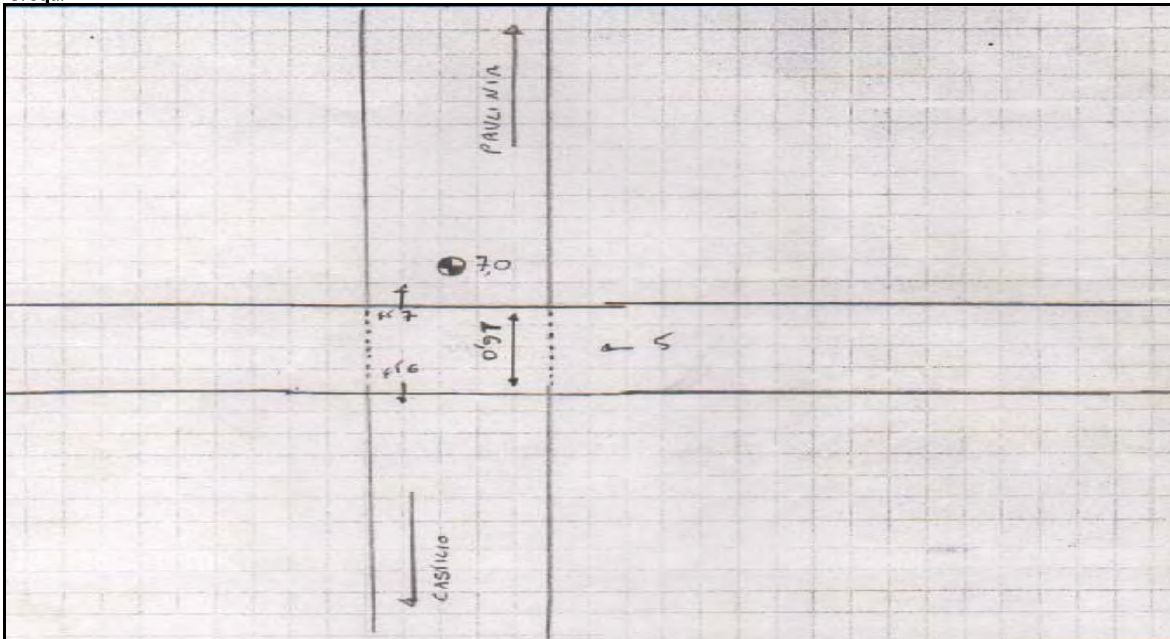
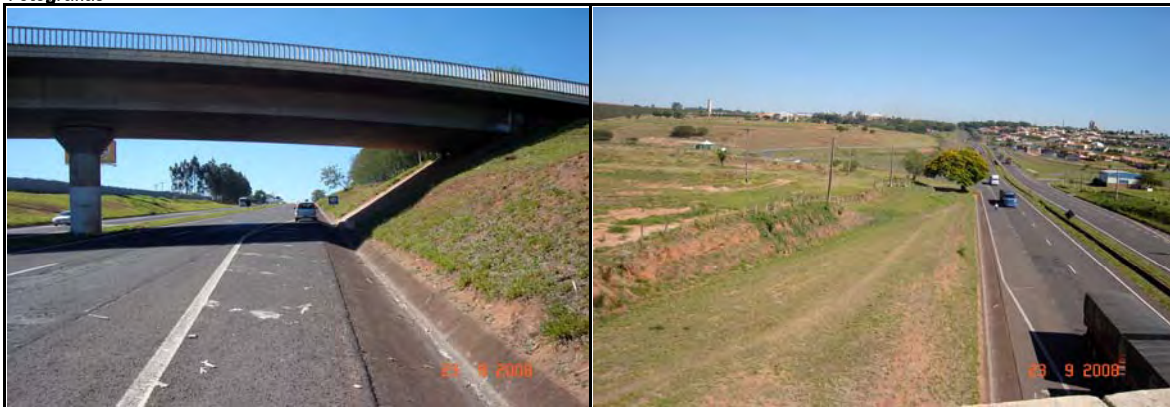
<b>Coordenadas Geográficas</b> S 21° 41' 41.4" W 49° 45' 06.78" Altitude 438 m	<b>Data de Inspeção</b> 23/9/2008	<b>Cadastrador</b> Alexandre / Leon	<b>Interferência nº EO218</b> Viaduto
--	--------------------------------------	--	--

FD - A travessia sob o viaduto será feita pelo método não destrutivo de furo direcional. Extensão estimada 30 m. Profundidade 2,5 m. Para elaboração do plano de furo será necessário consultar o projeto civil do viaduto, de forma a evitar interferências como bases ou estacas. O plano de furo deverá contemplar a integridade do talude existente.

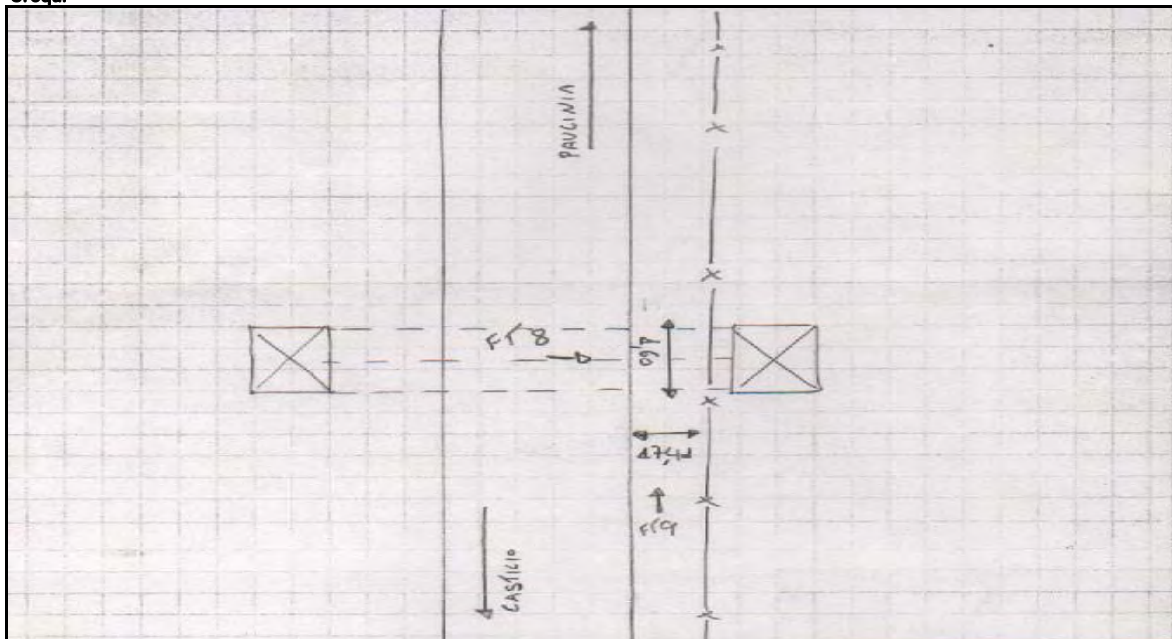
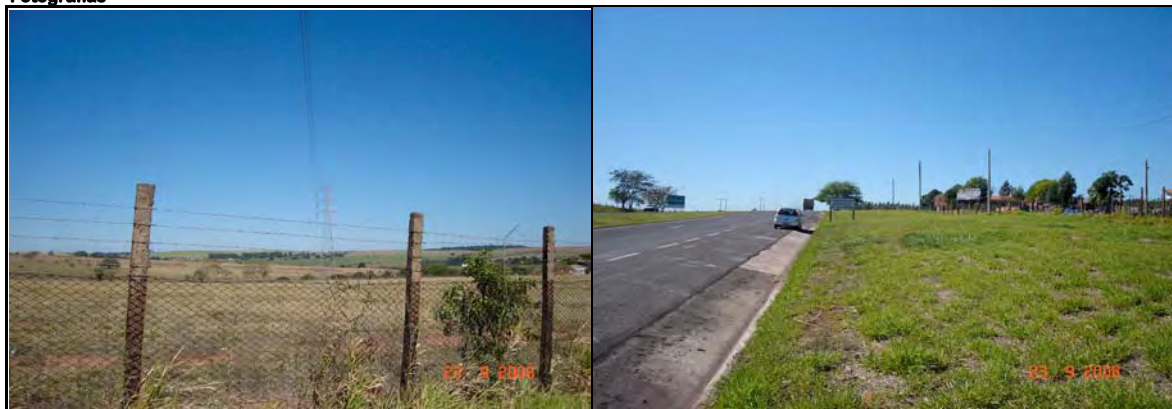
<b>Coordenadas Geográficas</b> S 21° 41' 59.58" W 49° 44' 45.78" Altitude 448 m	<b>Data de Inspeção</b> 23/9/2008	<b>Cadastrador</b> Alexandre / Leon	<b>Interferência nº EO219</b> Linha de transmissão
---	--------------------------------------	--	---

VA - A travessia da faixa da Linha de Transmissão de Energia Elétrica será feita pelo método destrutivo de vala aberta. A necessidade ou não de medidas mitigadoras, e o tipo de medida, será determinado, na época do projeto executivo, através de um Estudo de Interferências Elétricas que contemple todas características elétricas da LT e da resistividade do solo no local

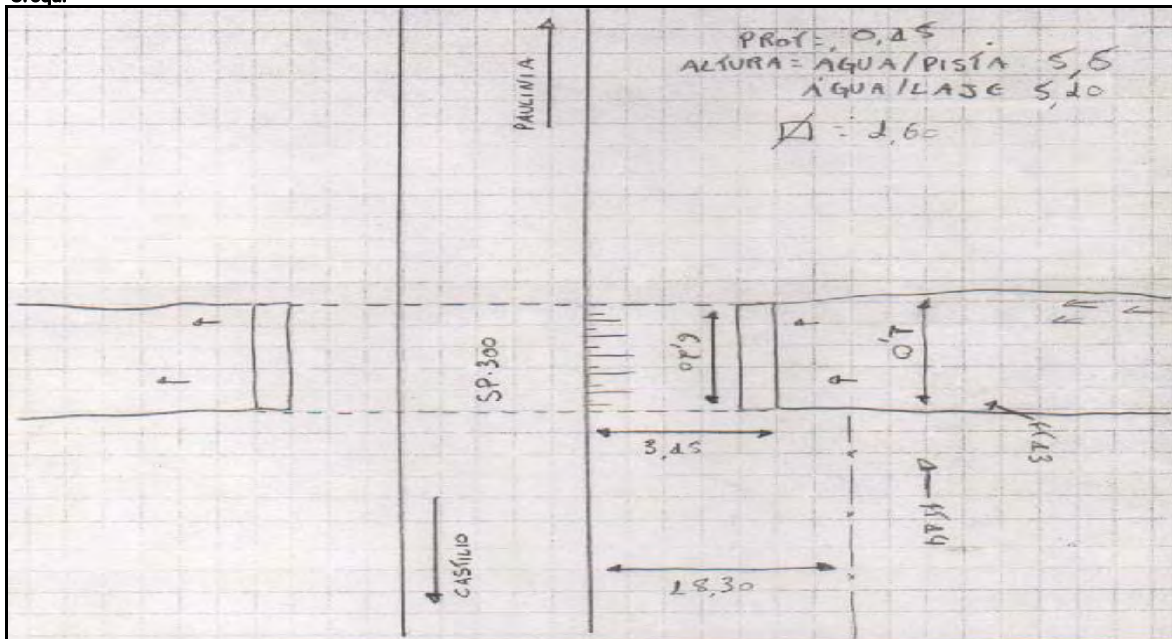
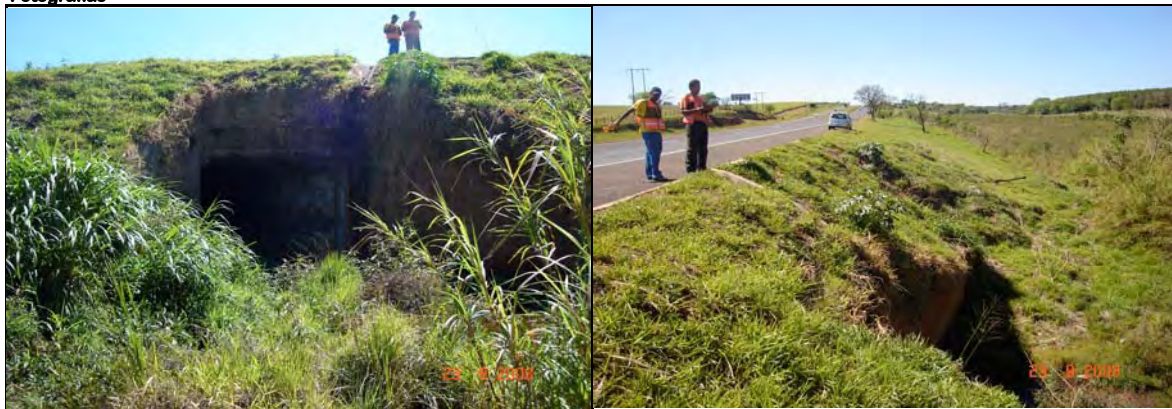
Coordenadas Geográficas	Data de Inspeção	Cadastrador	Interferência nº E0221
S 21° 42' 31.74" W 49° 44' 09.6" Altitude 453 m	23/9/2008	Alexandre / Leon	Córrego

FD - A travessia do córrego será feita pelo método não destrutivo de furo direcional. Extensão estimada 30 m. Profundidade 2,5 m abaixo do leito do córrego. Necessidade de tramitação no DEPRN.  
Para evitar esta tramitação o furo direcional deve ultrapassar a área de preservação permanente (APP) (considera-se APP uma faixa marginal de 30 m de largura, a cada lado do curso d'água, medida a partir do seu nível mais alto).

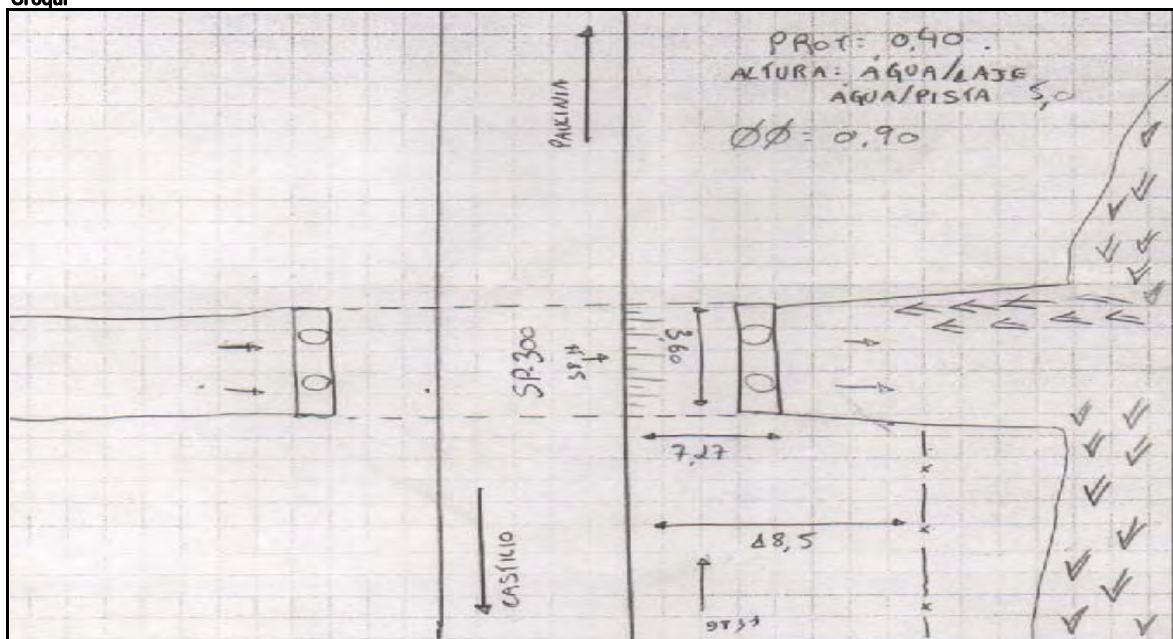
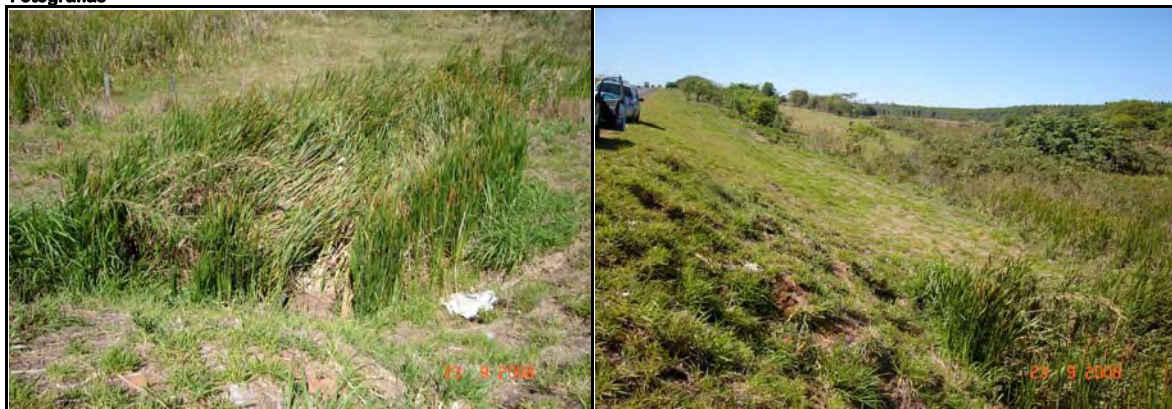
Coordenadas Geográficas	Data de Inspeção	Cadastrador	Interferência nº EO222
S 21° 42' 39.54" W 49° 44' 00.84" Altitude 456 m	23/9/2008	Alexandre / Leon	Córrego com Brejo

FD - A travessia do córrego e da área com brejo será feita pelo método não destrutivo de furo direcional. Extensão estimada 80 m. Profundidade 2,5 m abaixo do leito do córrego. Necessidade de tramitação no DEPRN. Para evitar esta tramitação o furo direcional deve ultrapassar a área de preservação permanente (APP) (considera-se APP uma faixa marginal de 30 m de largura, a cada lado do curso d'água, medida a partir do seu nível mais alto).

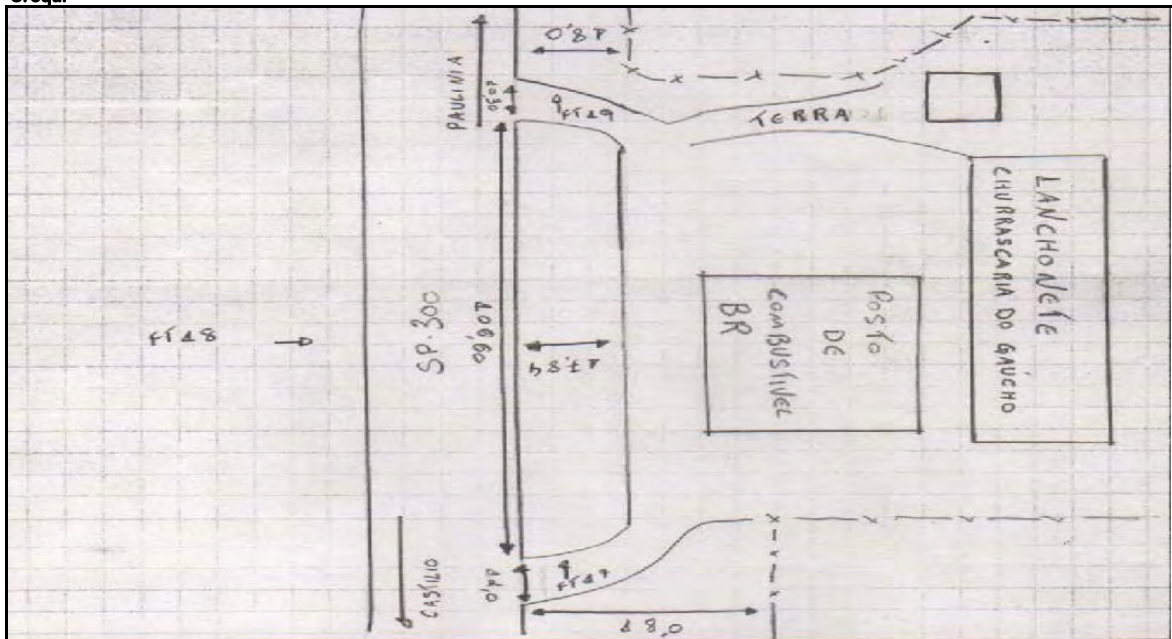
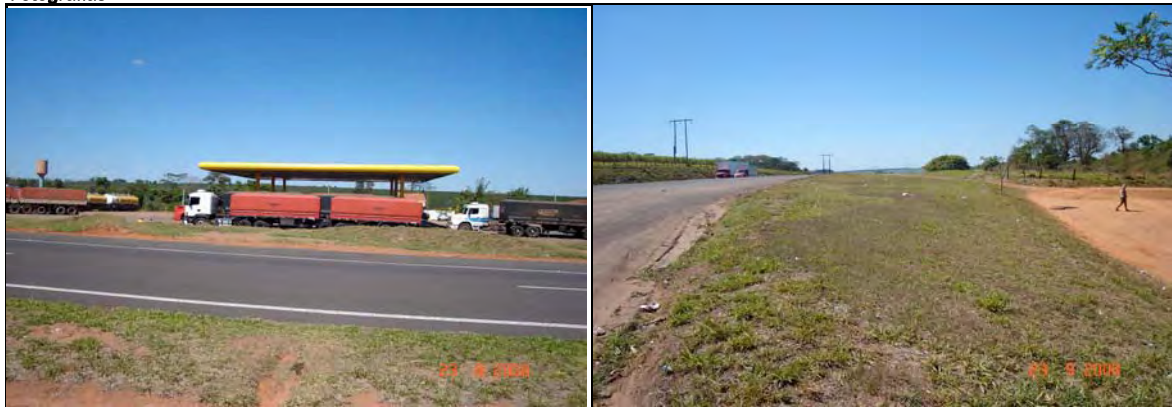
<b>Coordenadas Geográficas</b> S 21° 43' 02.34" W 49° 43' 35.7" Altitude 496 m	<b>Data de Inspeção</b> 23/9/2008	<b>Cadastrador</b> Alexandre / Leon	<b>Interferência nº EO223</b> Posto de Combustível
--	--------------------------------------	--	---

FD + VA - A travessia das alças de acesso ao posto será feita pelo método não destrutivo de furo direcional. Extensão estimada 30 m (por alça). Profundidade 2,5 m. A concessionária rodoviária não permite abrir vala no pavimento do leito carroçável do acesso. O resto do trecho será executado com vala aberta, mantendo o traçado dentro do limite da faixa de domínio (sem invadir a propriedade do posto).

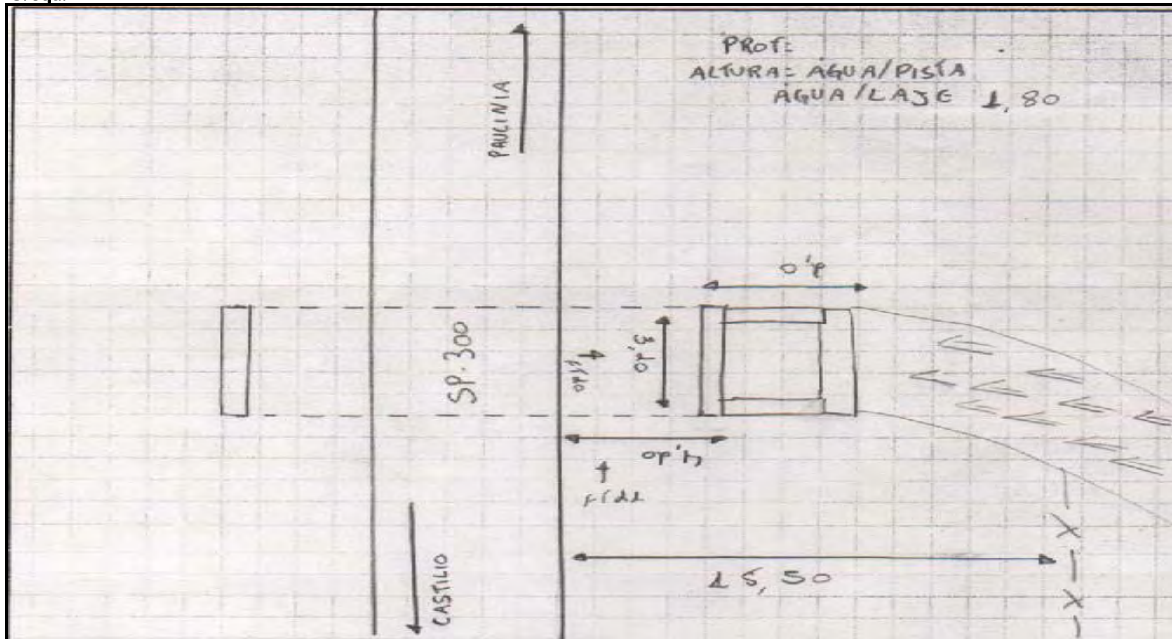
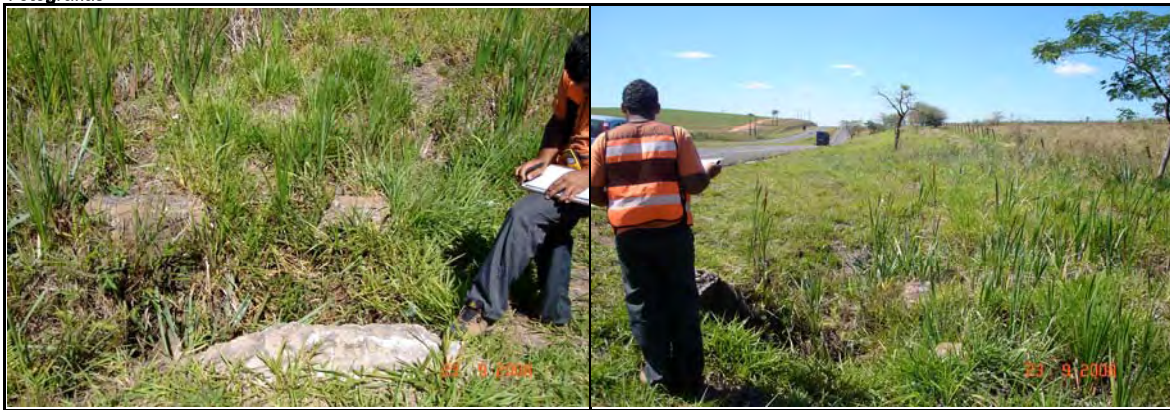
<b>Coordenadas Geográficas</b> S 21° 43' 49.44" W 49° 42' 42.12" Altitude 445 m	<b>Data de Inspeção</b> 23/9/2008	<b>Cadastrador</b> Alexandre / Leon	<b>Interferência nº EO224</b> Córrego com Brejo
---	--------------------------------------	--	--

FD - A travessia do córrego será feita pelo método não destrutivo de furo direcional. Extensão estimada 80 m. Profundidade 2,5 m abaixo do leito do córrego. Necessidade de tramitação no DEPRN.
