## RELATÓRIO INDIVIDUAL DE INSPEÇÃO DOS TIPOS DE INTERFERÊNCIA

<b>Poliduto</b>	<b>Município</b>	<b>Rodovia</b>	<b>Km</b>
Oeste	Promissão	SP 300	459,8

<b>Coordenadas Geográficas</b>	<b>Data de Inspeção</b>	<b>Cadastrador</b>	<b>Interferência nº EO201</b>
S 21° 36' 06.18" W 49° 52' 56.16" Altitude 419 m	22/9/2008	Alexandre / Leon	Córrego

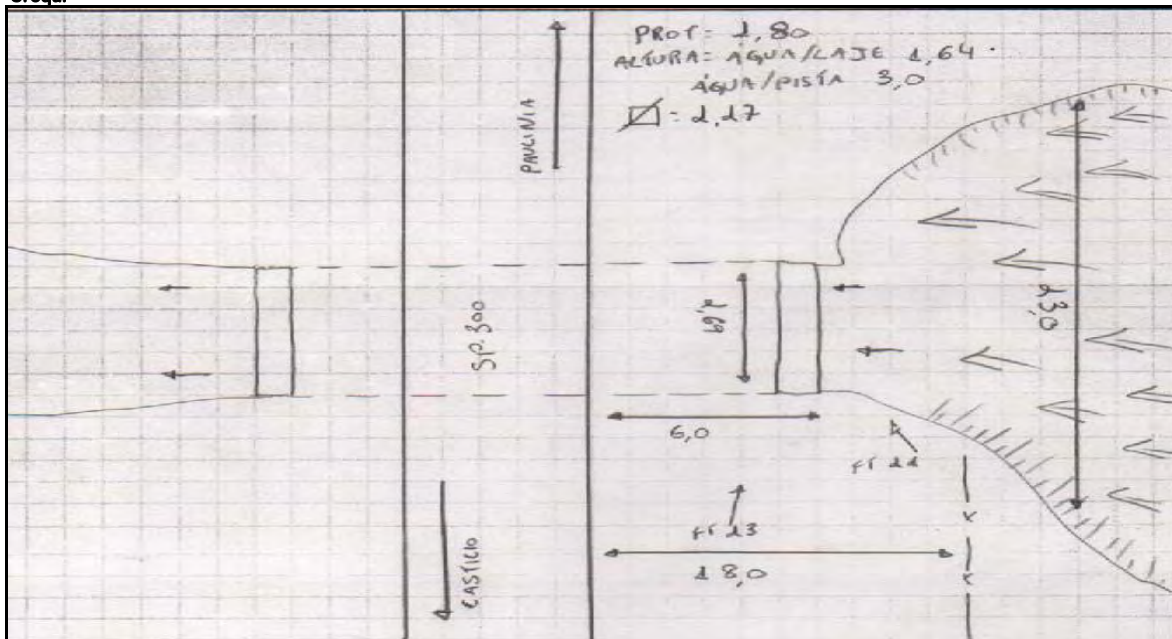
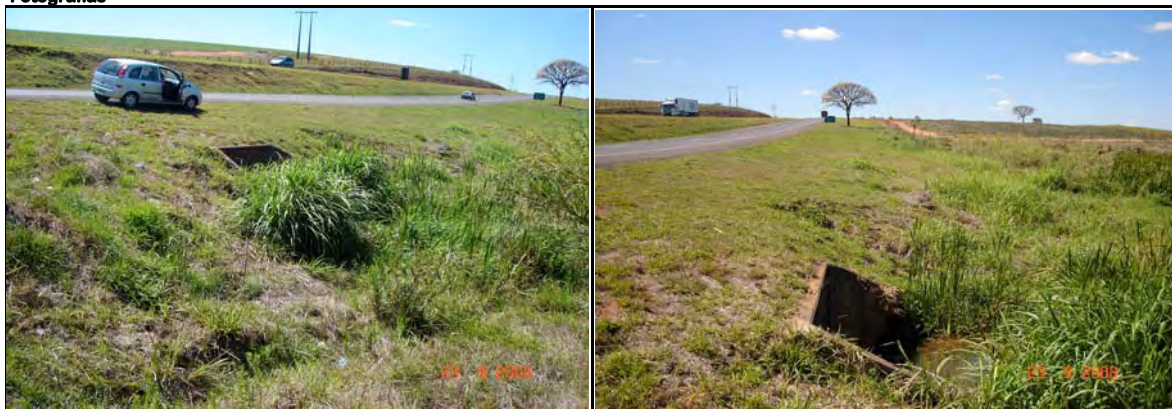
<b>Coordenadas Geográficas</b> S 21° 43' 56.82" W 49° 42' 34.26" Altitude 444 m	<b>Data de Inspeção</b> 23/9/2008	<b>Cadastrador</b> Alexandre / Leon	<b>Interferência nº EO225</b> Córrego com Brejo
---	--------------------------------------	--	--

FD - A travessia do córrego e área com brejo será feita pelo método não destrutivo de furo direcional. Extensão estimada 80 m. Profundidade 2,5 m abaixo do leito do córrego. Necessidade de tramitação no DEPRN. Para evitar esta tramitação o furo direcional deve ultrapassar a área de preservação permanente (APP) (considera-se APP uma faixa marginal de 30 m de largura, a cada lado do curso d'água, medida a partir do seu nível mais alto).

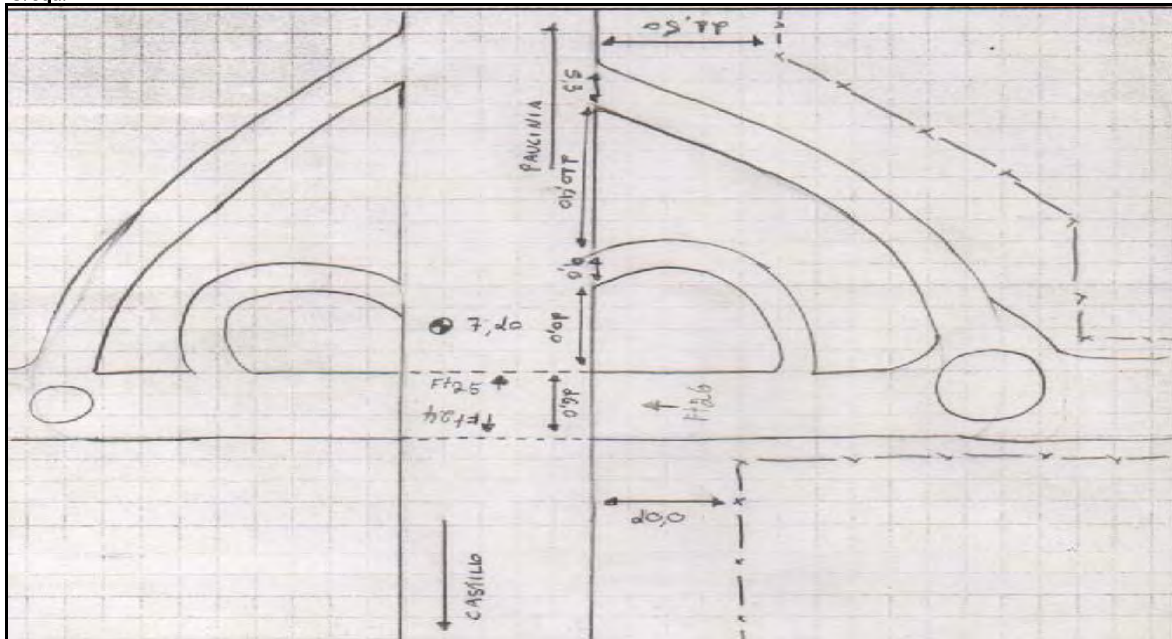
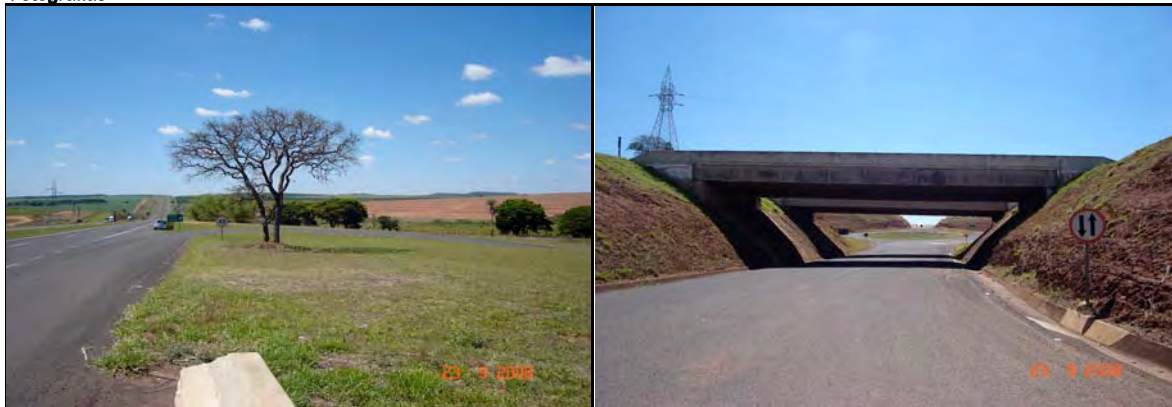
Coordenadas Geográficas	Data de Inspeção	Cadastrador	Interferência nº EO226
S 21° 44' 11.22" W 49° 42' 16.38" Altitude 458 m	23/9/2008	Alexandre / Leon	Retorno Inferior

FD + VA - A travessia da estrada que chega na rotatória do retorno será feita pelo método não destrutivo de furo direcional. Extensão estimada 30 m. Profundidade 2,5 m. A concessionária rodoviária não permite abrir vala no pavimento do leito carroçável. A travessia deve ser realizada no extremo do trevo. O restante do traçado dentro do trevo deve acompanhar o contorno externo das alças, usando o método destrutivo de vala aberta.

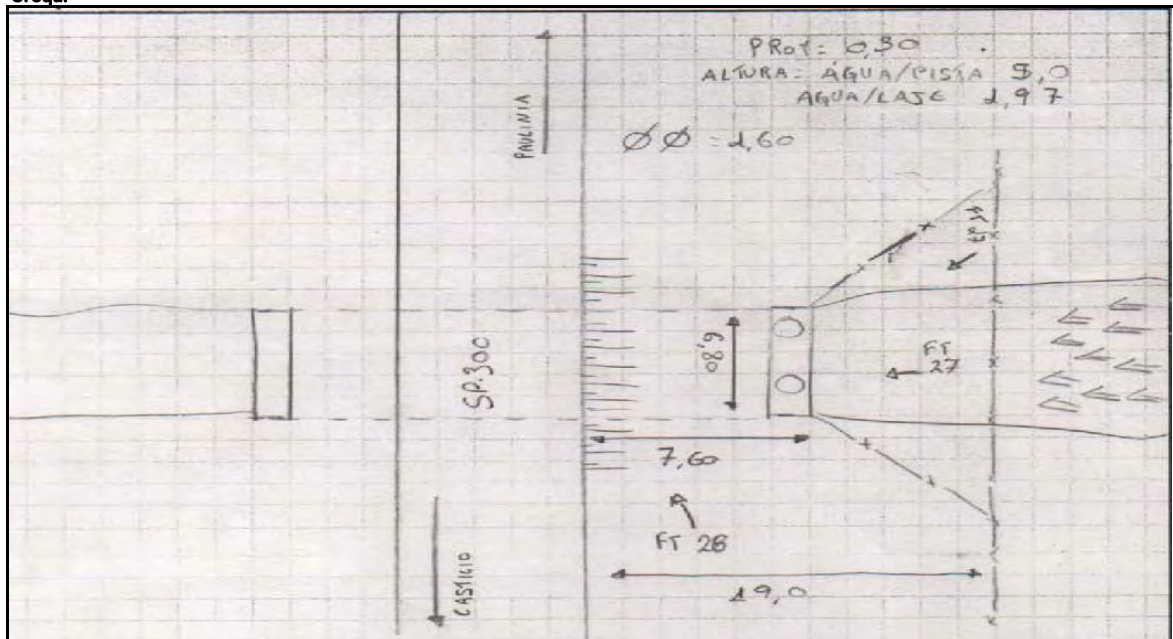
<b>Coordenadas Geográficas</b> S 21° 44' 28.26" W 49° 41' 54.3" Altitude 430 m	<b>Data de Inspeção</b> 23/9/2008	<b>Cadastrador</b> Alexandre / Leon	<b>Interferência nº EO227</b> Córrego com Brejo
--	--------------------------------------	--	--

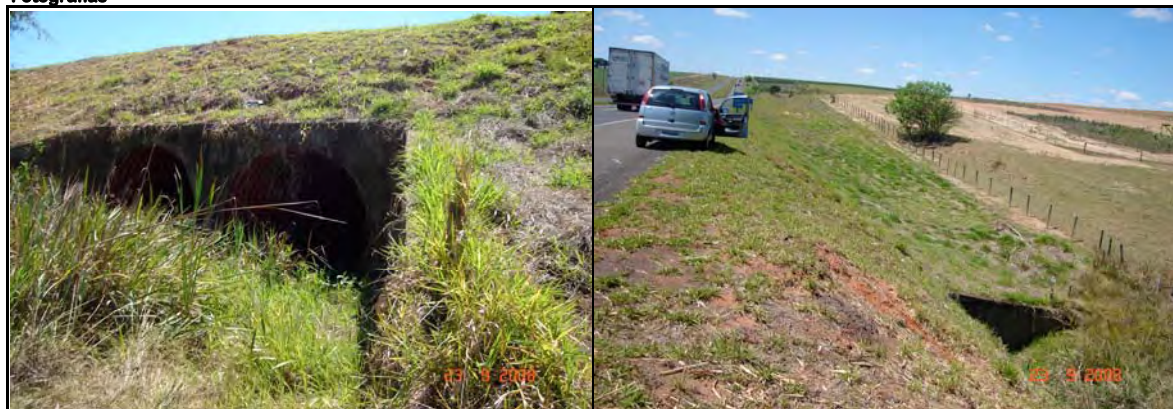
Interferência nº EO227

Córrego com Brejo

FD - A travessia do córrego e área com brejo será feita pelo método não destrutivo de furo direcional. Extensão estimada 50 m. Profundidade 2,5 m abaixo do leito do córrego. Necessidade de tramitação no DEPRN. Para evitar esta tramitação o furo direcional deve ultrapassar a área de preservação permanente (APP) (considera-se APP uma faixa marginal de 30 m de largura, a cada lado do curso d'água, medida a partir do seu nível mais alto).

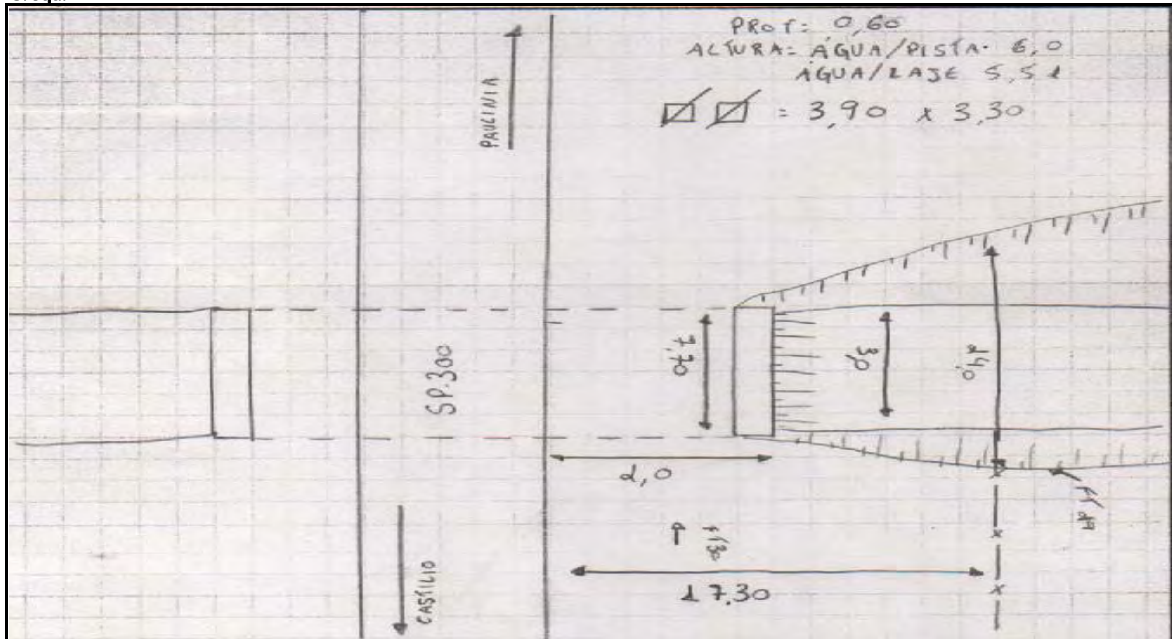
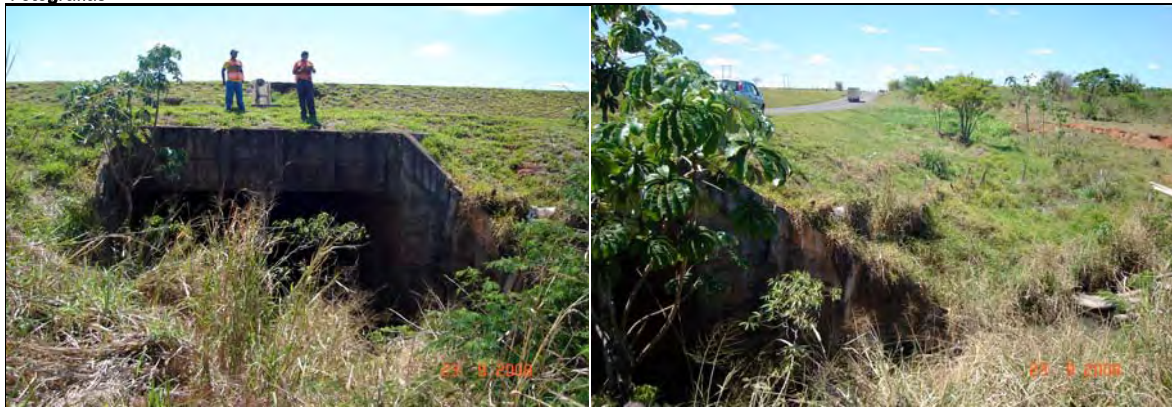
Interferência nº EO228

Córrego

FD - A travessia do córrego será feita pelo método não destrutivo de furo direcional. Extensão estimada 40 m. Profundidade 2,5 m abaixo do leito do córrego. Necessidade de tramitação no DEPRN.  
Para evitar esta tramitação o furo direcional deve ultrapassar a área de preservação permanente (APP) (considera-se APP uma faixa marginal de 30 m de largura, a cada lado do curso d'água, medida a partir do seu nível mais alto).

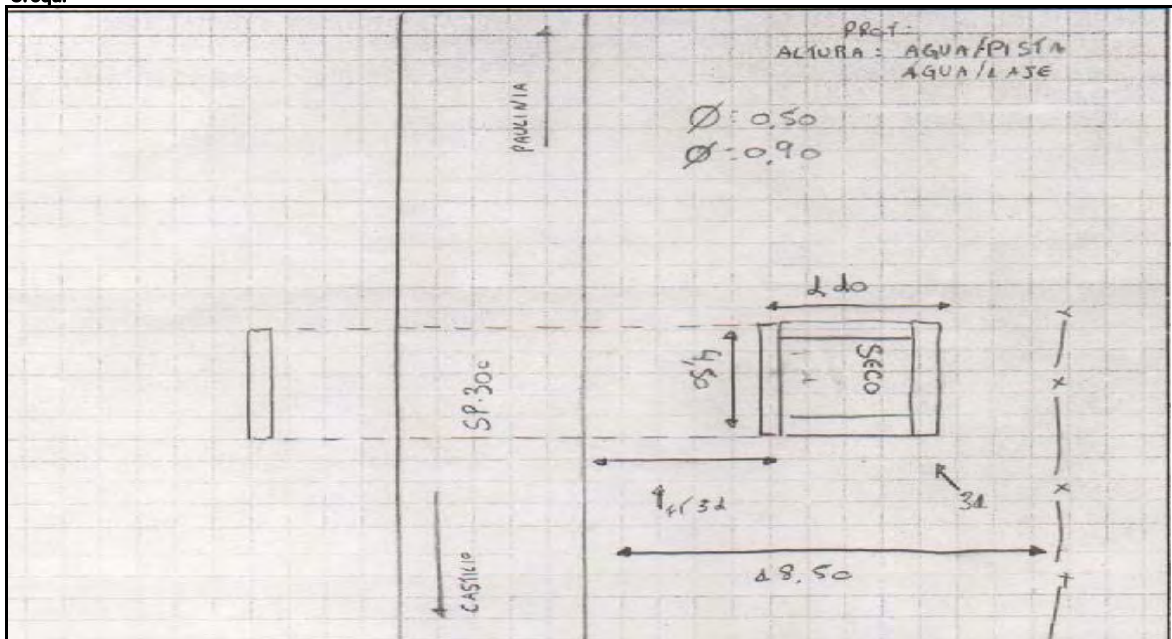
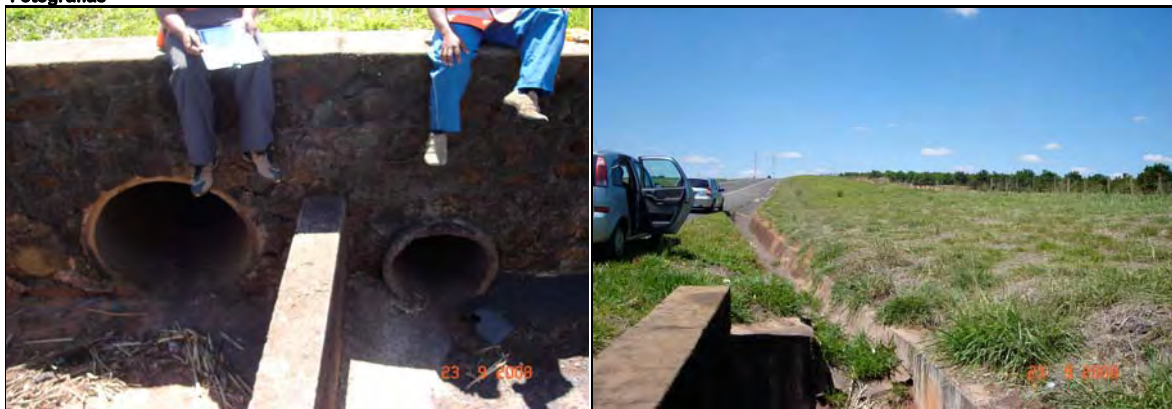
Interferência nº EO229

Córrego

FD - A travessia do córrego será feita pelo método não destrutivo de furo direcional. Extensão estimada 30 m. Profundidade 2,5 m abaixo do leito do córrego. Necessidade de tramitação no DEPRN.

Para evitar esta tramitação o furo direcional deve ultrapassar a área de preservação permanente (APP) (considera-se APP uma faixa marginal de 30 m de largura, a cada lado do curso d'água, medida a partir do seu nível mais alto).

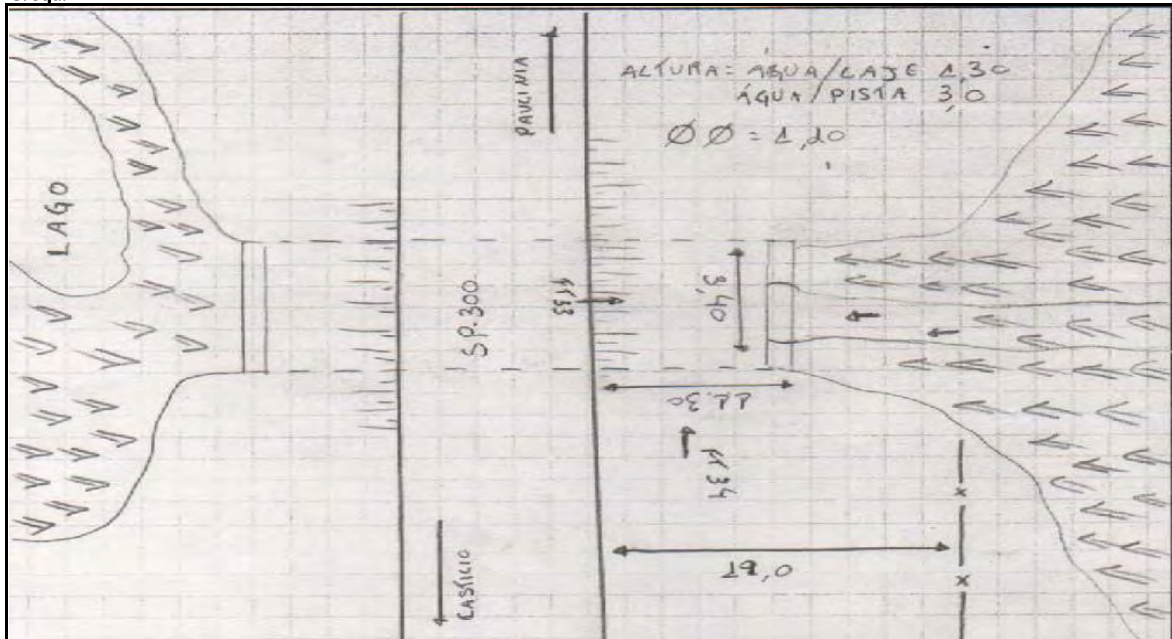
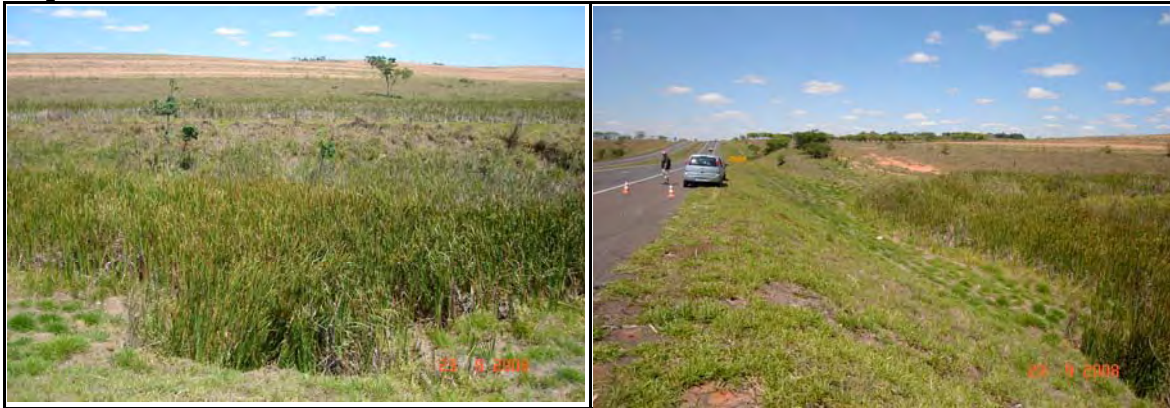
Interferência nº EO230

Córrego com Brejo

FD - A travessia do córrego e área com brejo será feita pelo método não destrutivo de furo direcional. Extensão estimada 80 m. Profundidade 2,5 m abaixo do leito do córrego. Necessidade de tramitação no DEPRN. Para evitar esta tramitação o furo direcional deve ultrapassar a área de preservação permanente (APP) (considera-se APP uma faixa marginal de 30 m de largura, a cada lado do curso d'água, medida a partir do seu nível mais alto).

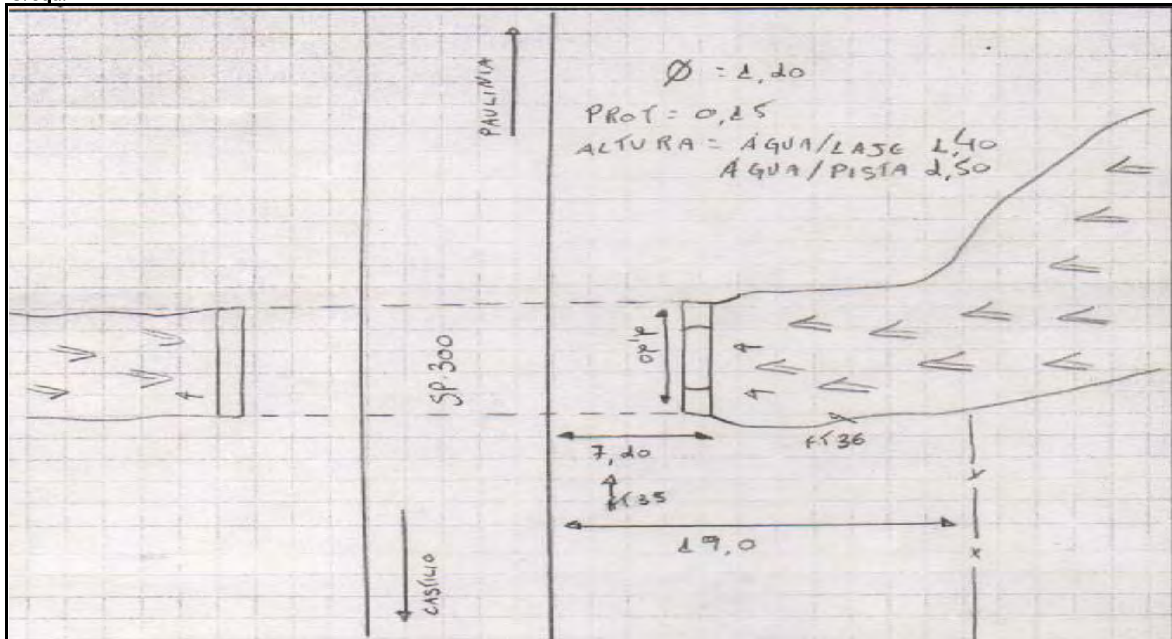
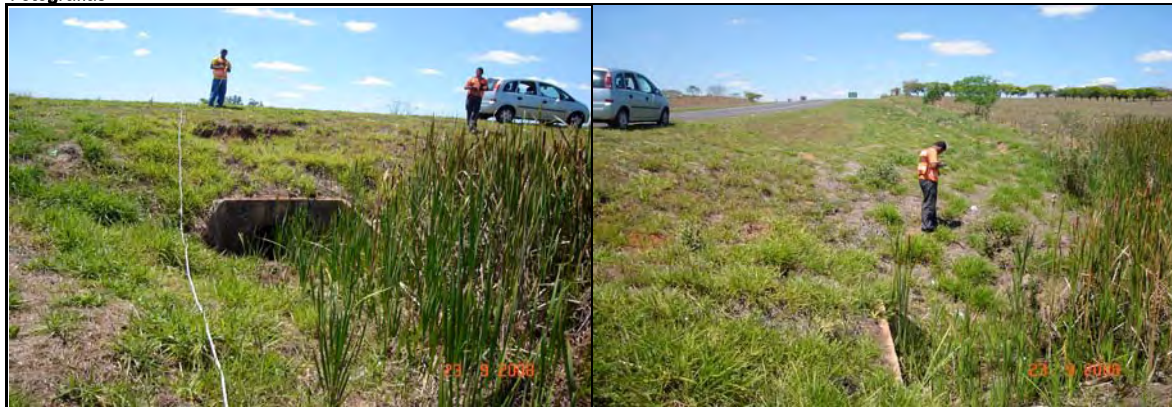
Interferência nº EO231

Córrego com Brejo

FD - A travessia do córrego e área com brejo será feita pelo método não destrutivo de furo direcional. Extensão estimada 50 m. Profundidade 2,5 m abaixo do leito do córrego. Necessidade de tramitação no DEPRN. Para evitar esta tramitação o furo direcional deve ultrapassar a área de preservação permanente (APP) (considera-se APP uma faixa marginal de 30 m de largura, a cada lado do curso d'água, medida a partir do seu nível mais alto).

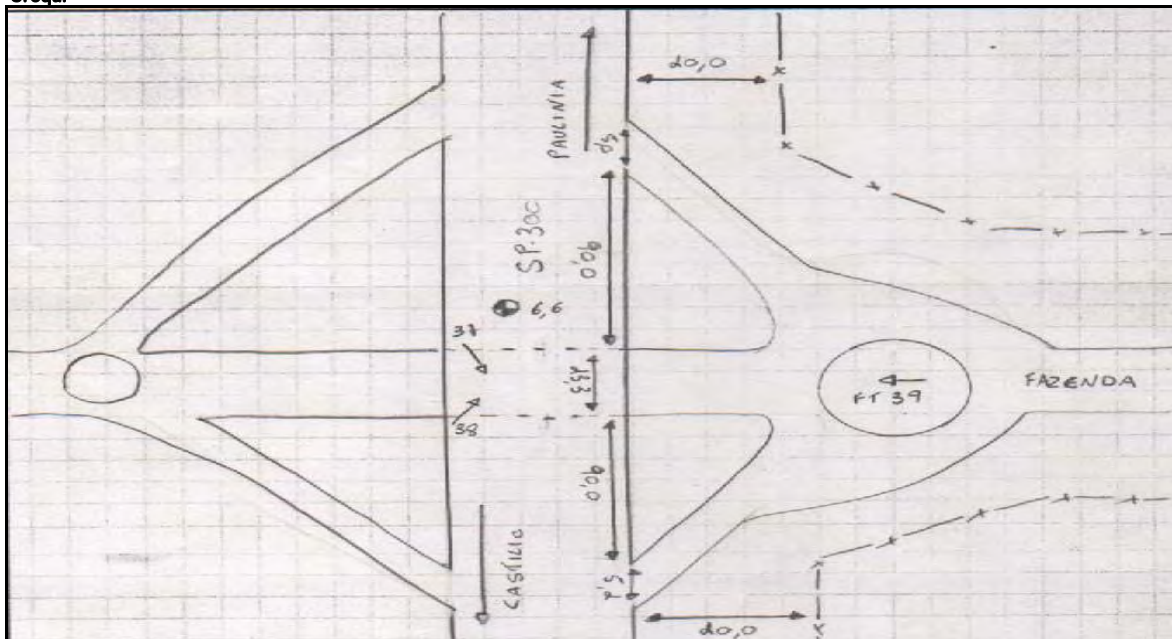
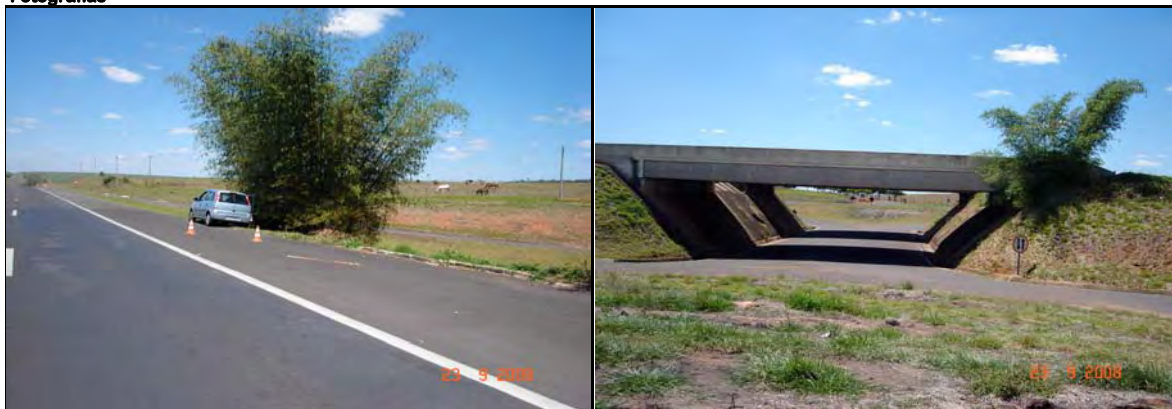
Interferência nº EO232

Retorno Inferior

FD + VA - A travessia da estrada que chega na rotatória do retorno será feita pelo método não destrutivo de furo direcional. Extensão estimada 30 m. Profundidade 2,5 m. A concessionária rodoviária não permite abrir vala no pavimento do leito carroçável. A travessia deve ser realizada no extremo do trevo. O restante do traçado dentro do trevo deve acompanhar o contorno externo das alças, usando o método destrutivo de vala aberta.

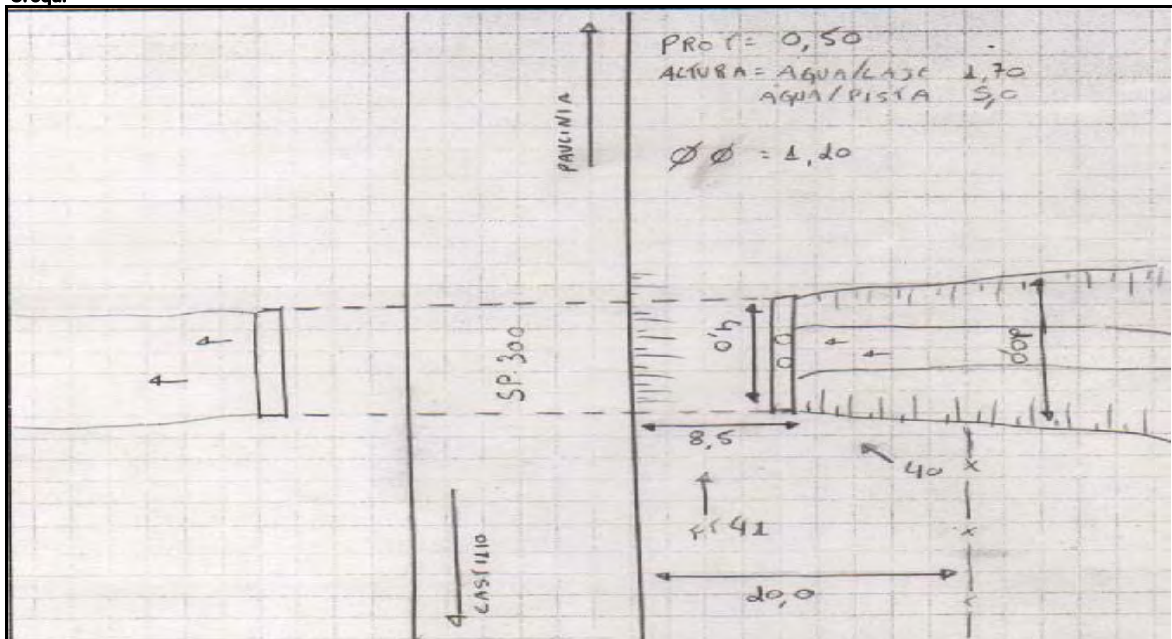
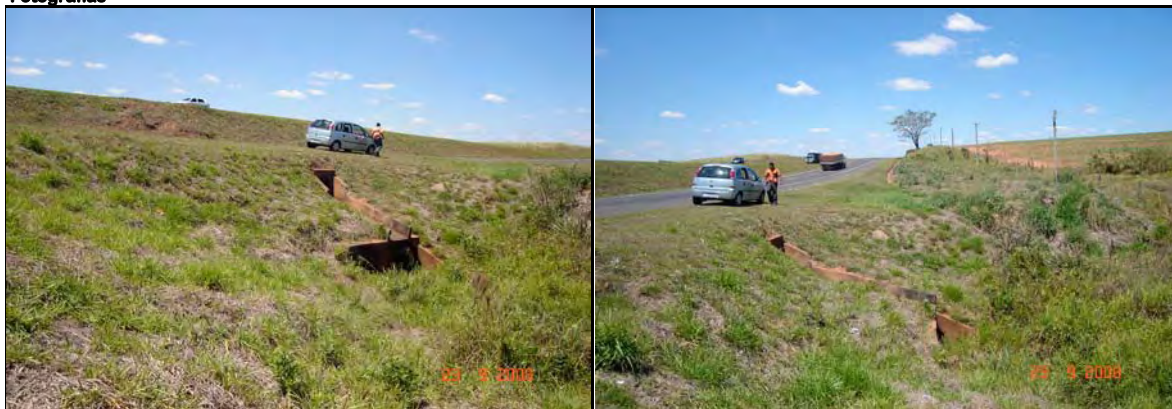
Interferência nº EO233

Córrego

FD - A travessia do córrego será feita pelo método não destrutivo de furo direcional. Extensão estimada 30 m. Profundidade 2,5 m abaixo do leito do córrego. Necessidade de tramitação no DEPRN.  
Para evitar esta tramitação o furo direcional deve ultrapassar a área de preservação permanente (APP) (considera-se APP uma faixa marginal de 30 m de largura, a cada lado do curso d'água, medida a partir do seu nível mais alto).

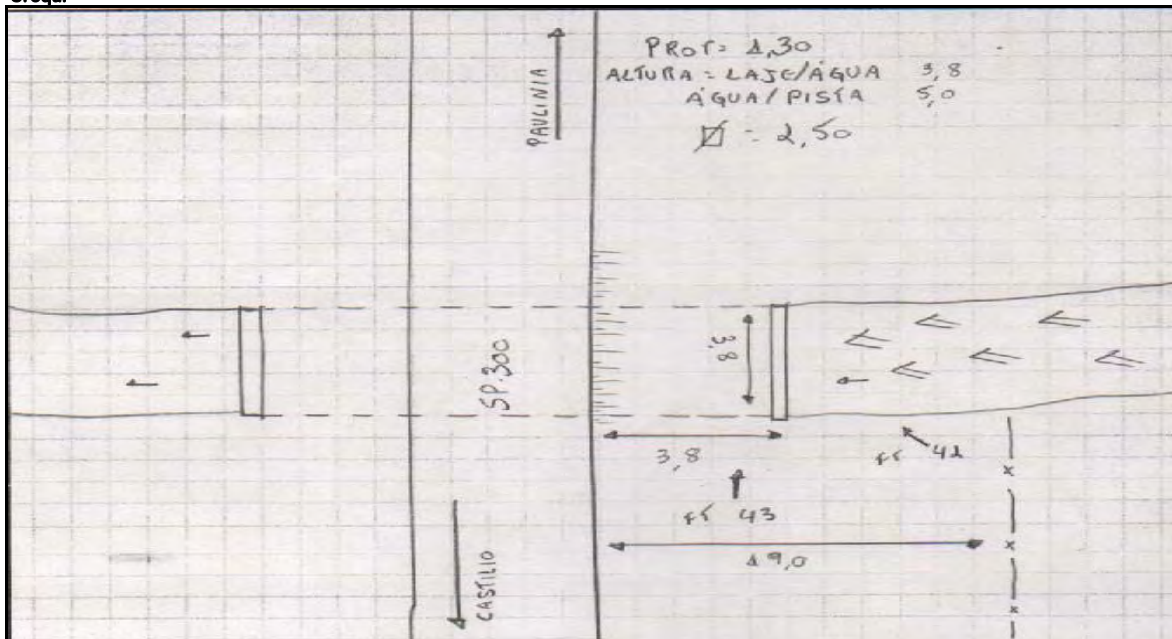
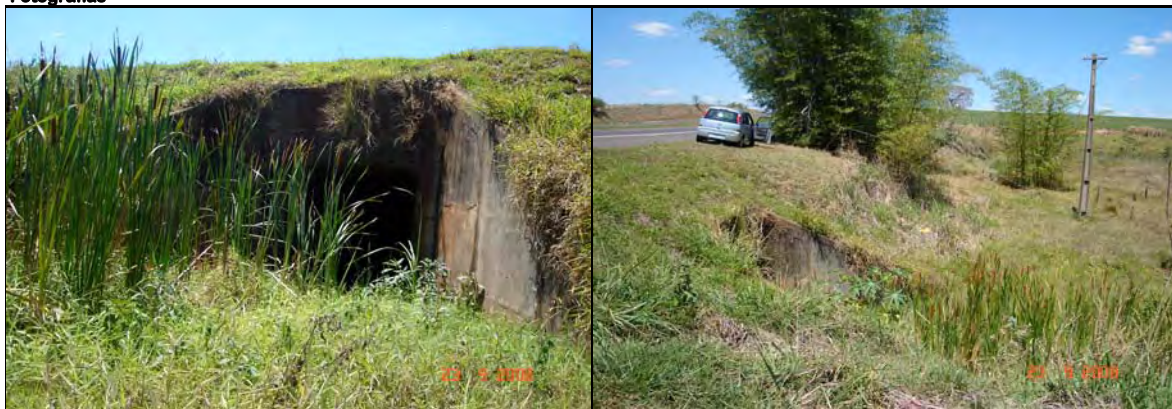
Interferência nº EO234

Córrego com Brejo

FD - A travessia do córrego e área com brejo será feita pelo método não destrutivo de furo direcional. Extensão estimada 50 m. Profundidade 2,5 m abaixo do leito do córrego. Necessidade de tramitação no DEPRN. Para evitar esta tramitação o furo direcional deve ultrapassar a área de preservação permanente (APP) (considera-se APP uma faixa marginal de 30 m de largura, a cada lado do curso d'água, medida a partir do seu nível mais alto).

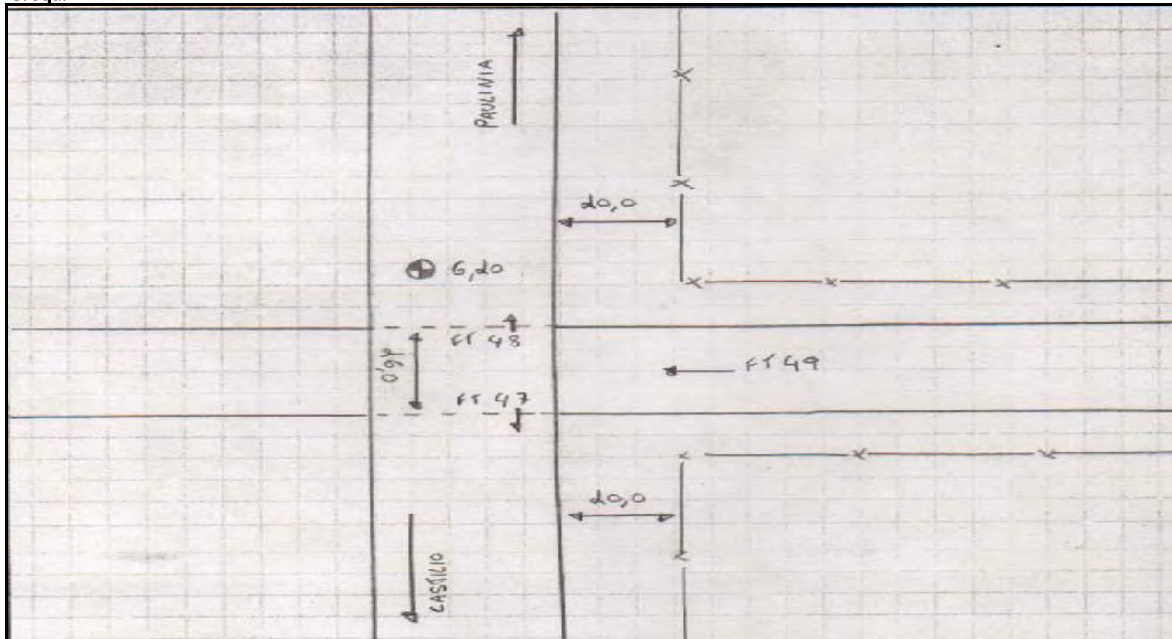
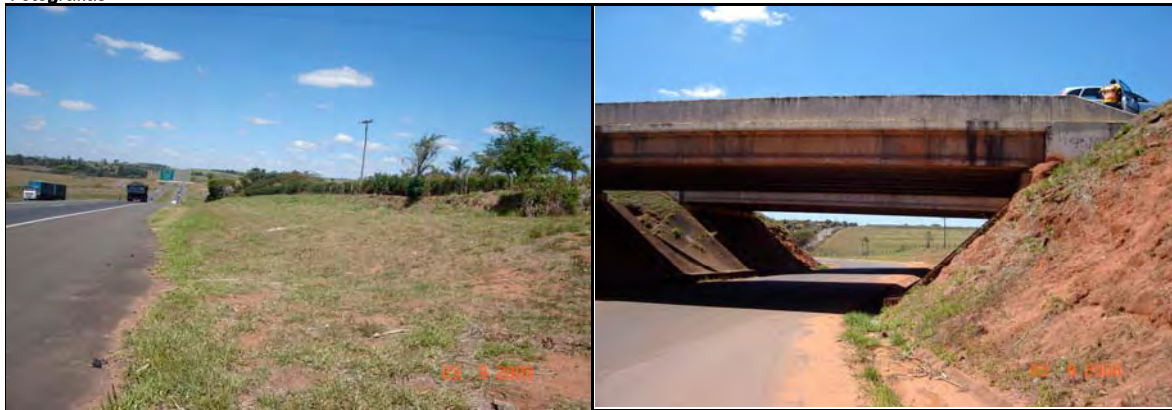
Interferência nº EO236

Passagem Inferior

FD + VA - A travessia da estrada da passagem inferior será feita pelo método não destrutivo de furo direcional. Extensão estimada 30 m. Profundidade 2,5 m. A concessionária rodoviária não permite abrir vala no pavimento do leito carroçável. O restante do traçado deve ser feito usando o método destrutivo de vala aberta.

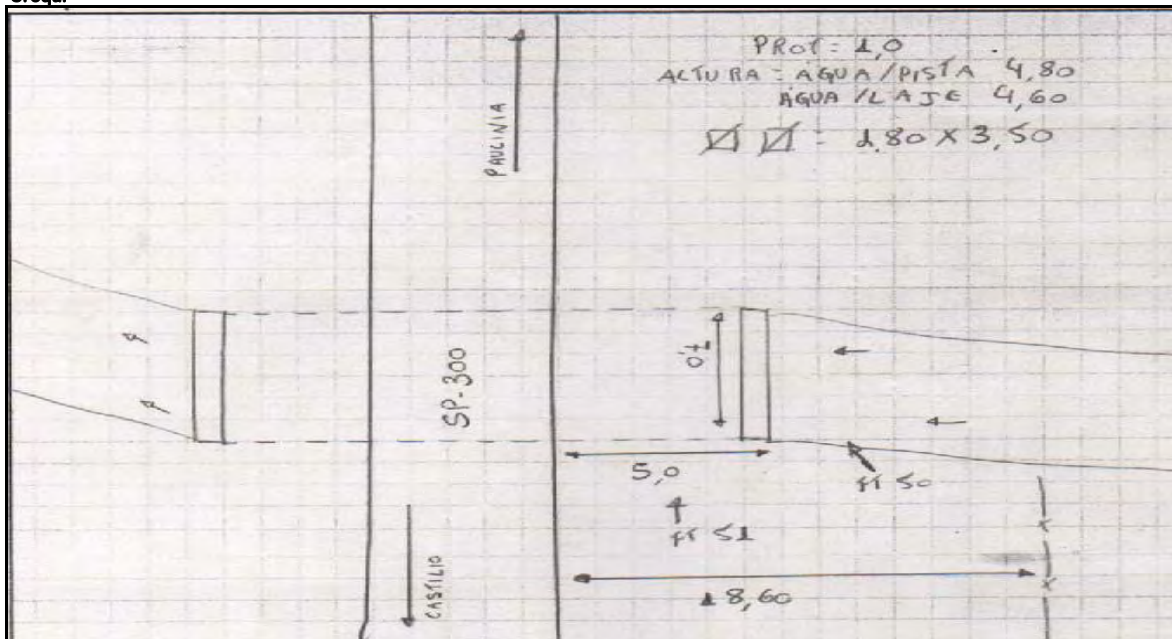
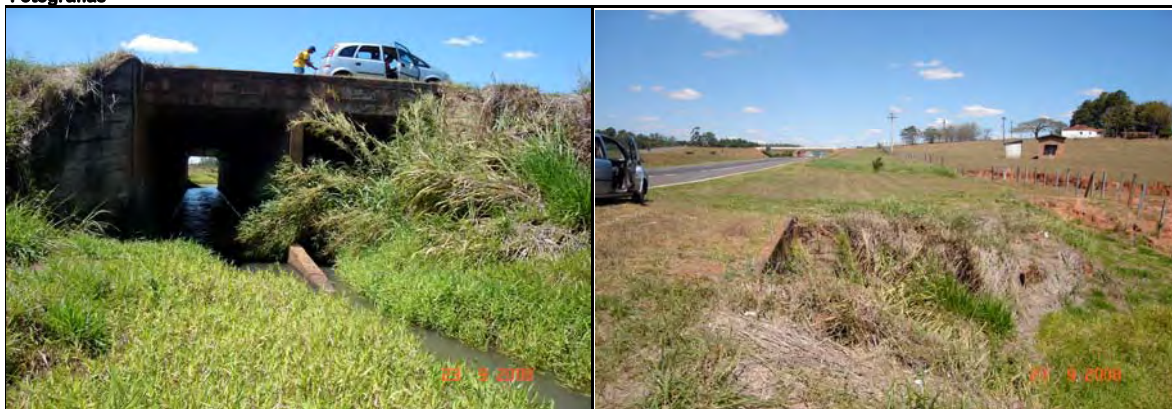
Interferência nº EO237

Córrego

FD - A travessia do córrego será feita pelo método não destrutivo de furo direcional. Extensão estimada 40 m. Profundidade 2,5 m abaixo do leito do córrego. Necessidade de tramitação no DEPRN.  
Para evitar esta tramitação o furo direcional deve ultrapassar a área de preservação permanente (APP) (considera-se APP uma faixa marginal de 30 m de largura, a cada lado do curso d'água, medida a partir do seu nível mais alto).

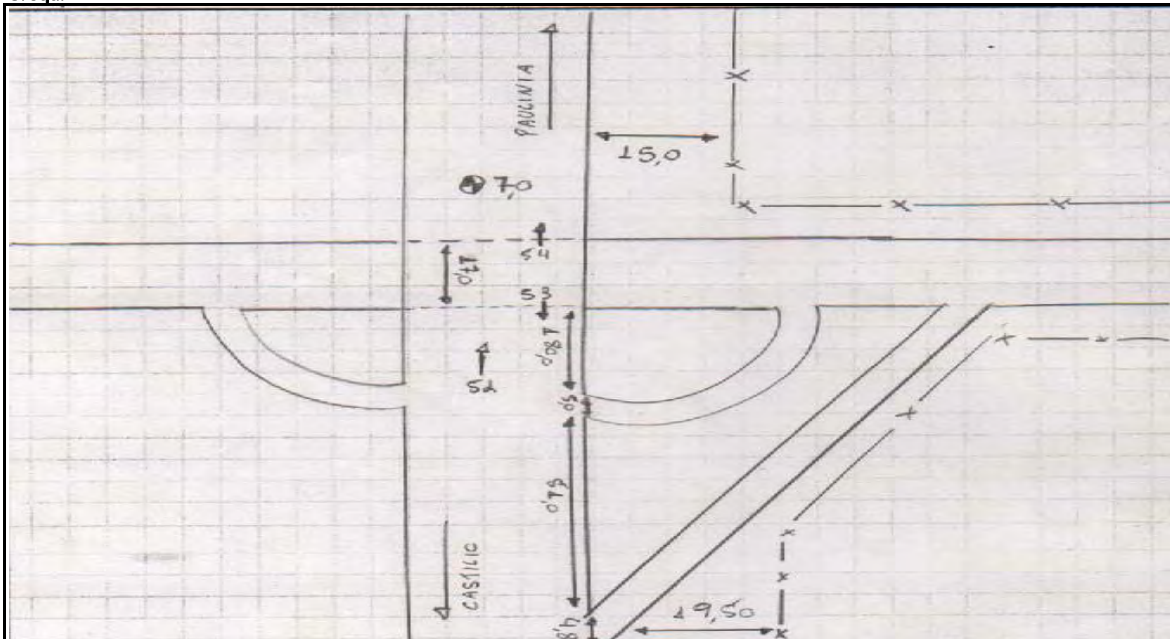
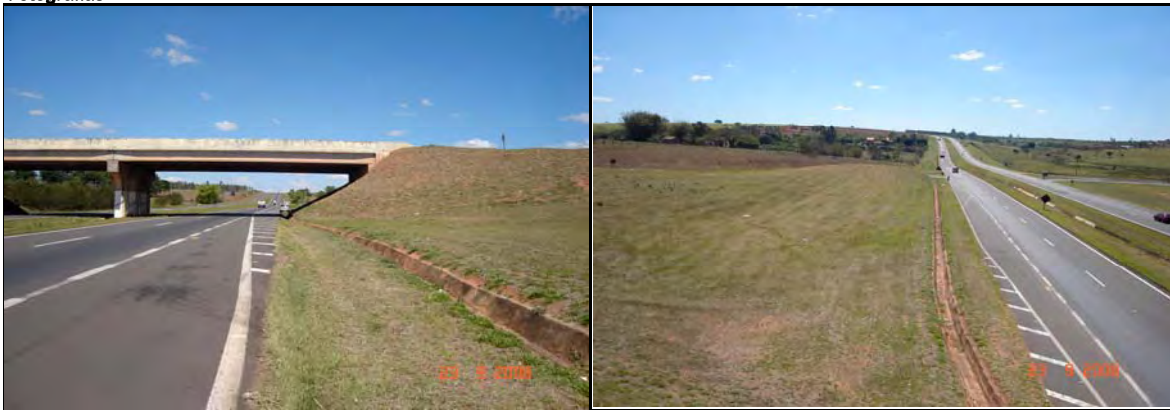
Interferência nº EO238

Viaduto

FD - A travessia sob o viaduto será feita pelo método não destrutivo de furo direcional. Extensão estimada 30 m. Profundidade 2,5 m. Para elaboração do plano de furo será necessário consultar o projeto civil do viaduto, de forma a evitar interferências como bases ou estacas. O plano de furo deverá contemplar a integridade do talude existente.

FD - A travessia do acesso à rodovia será feita pelo método não destrutivo de furo direcional. Extensão estimada 30 m. Profundidade 2,5 m. A concessionária rodoviária não permite abrir vala no pavimento do leito carroçável do acesso.

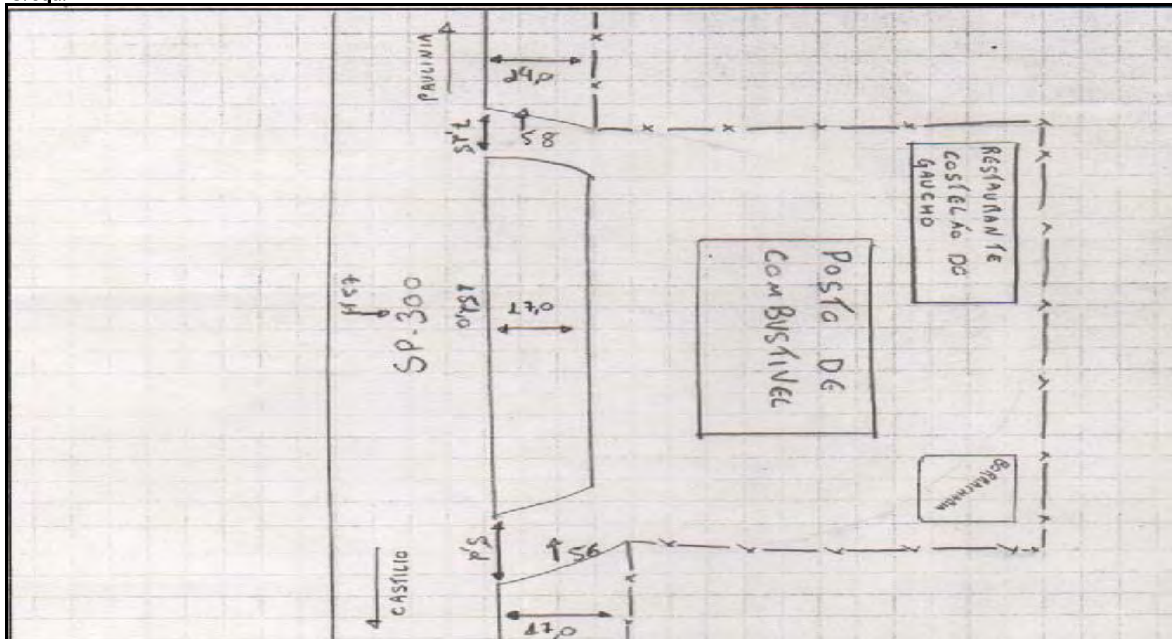
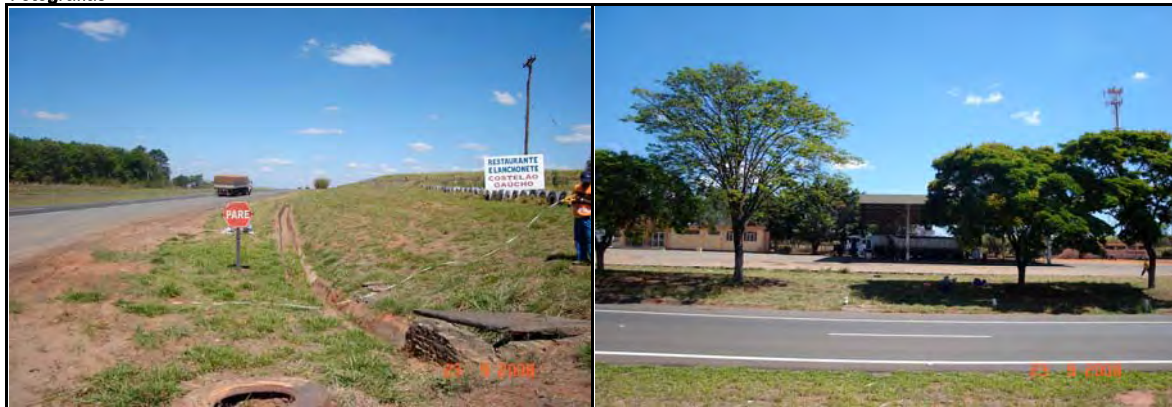
Interferência nº EO239

Posto de Combustível

FD + VA - A travessia das alças de acesso ao posto será feita pelo método não destrutivo de furo direcional. Extensão estimada 30 m (por alça). Profundidade 2,5 m. A concessionária rodoviária não permite abrir vala no pavimento do leito carroçável do acesso. O resto do trecho será executado com vala aberta, mantendo o traçado dentro do limite da faixa de domínio (sem invadir a propriedade do posto).

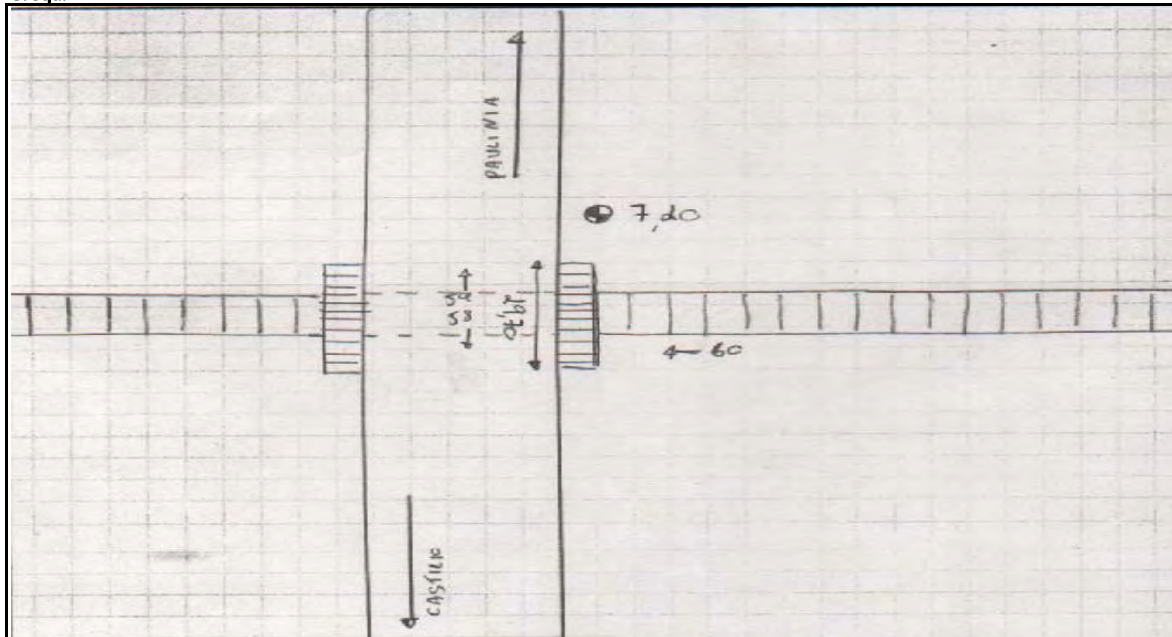
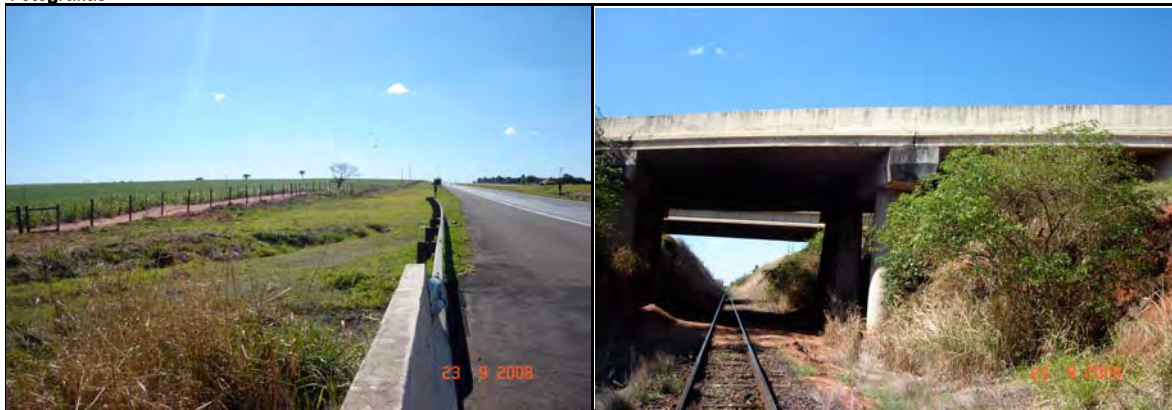
Interferência nº EO240

Ferrovia Inferior

FD - A travessia da faixa ferroviária será feita pelo método não destrutivo de furo direcional. Extensão estimada 40 m. Profundidade mínima 2,5 m abaixo do trilho. O projeto da travessia deverá ser aprovado pela concessionária ferroviária.

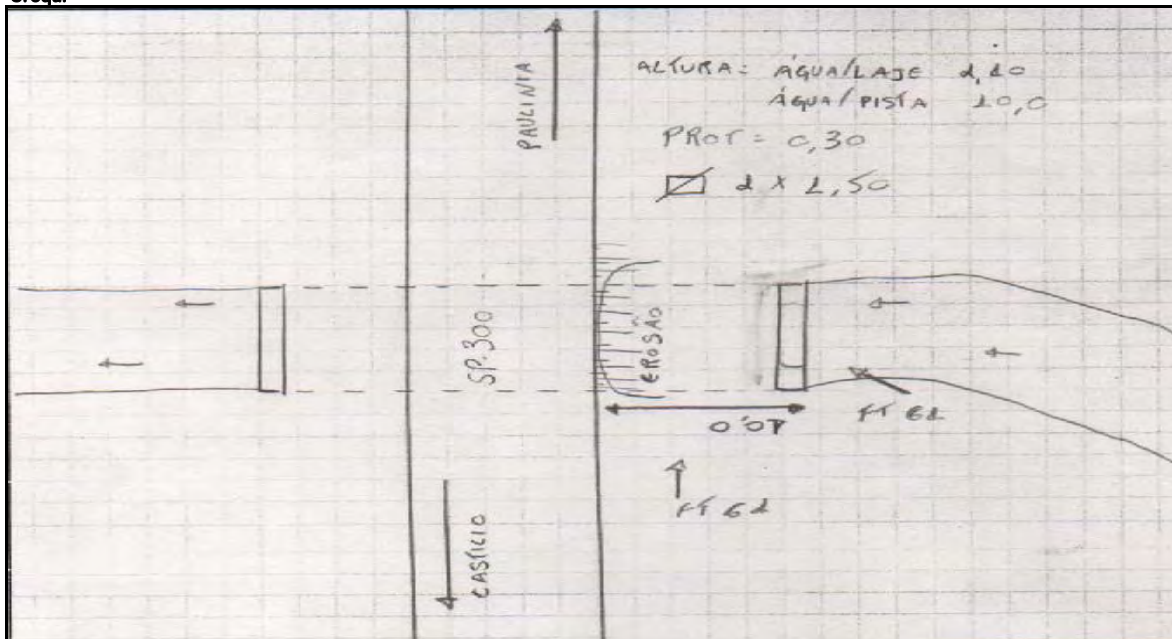
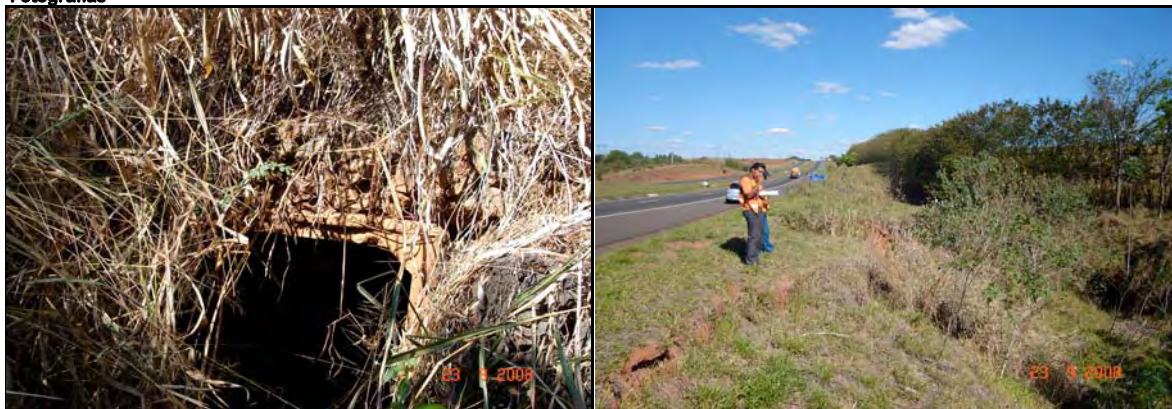
Interferência nº EO241

Córrego

FD - A travessia do córrego será feita pelo método não destrutivo de furo direcional. Extensão estimada 50 m. Profundidade 2,5 m abaixo do leito do córrego. Necessidade de tramitação no DEPRN.  
Para evitar esta tramitação o furo direcional deve ultrapassar a área de preservação permanente (APP) (considera-se APP uma faixa marginal de 30 m de largura, a cada lado do curso d'água, medida a partir do seu nível mais alto).
