## RELATÓRIO INDIVIDUAL DE INSPEÇÃO DOS TIPOS DE INTERFERÊNCIA

<b>Poliduto</b>	<b>Município</b>	<b>Rodovia</b>	<b>Km</b>
Oeste	Promissão	SP 300	459,8

<b>Coordenadas Geográficas</b>	<b>Data de Inspeção</b>	<b>Cadastrador</b>	<b>Interferência nº EO201</b>
S 21° 36' 06.18" W 49° 52' 56.16" Altitude 419 m	22/9/2008	Alexandre / Leon	Córrego

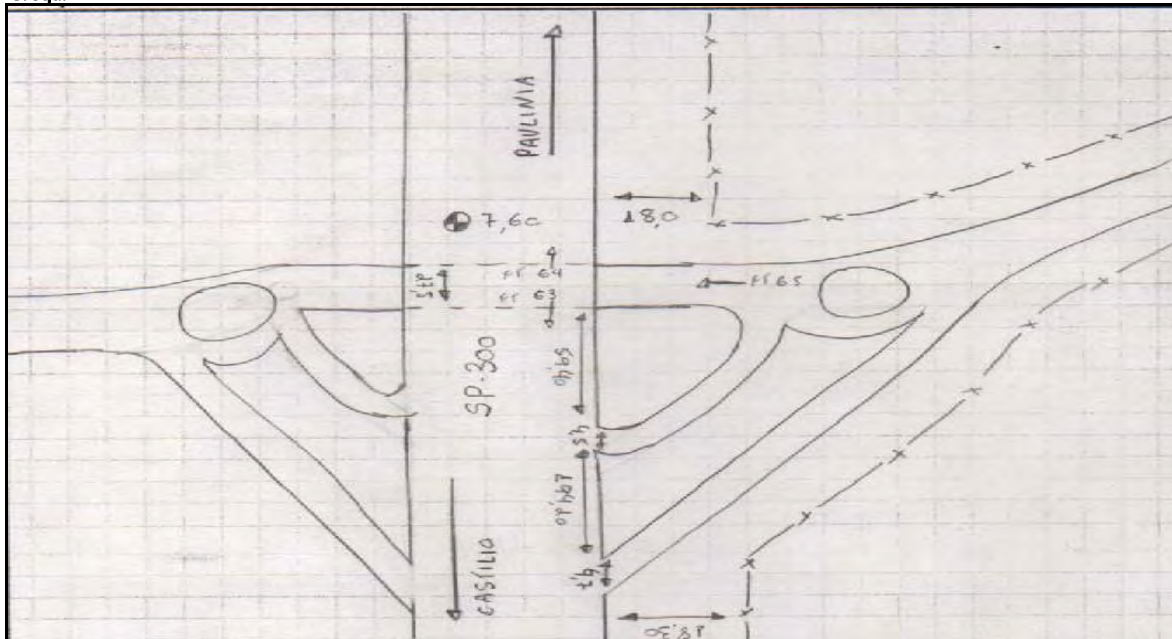
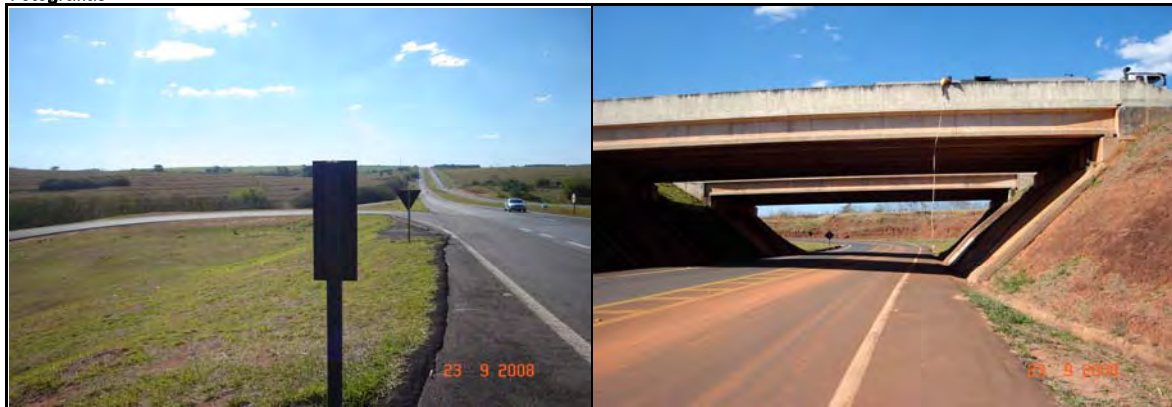
Interferência nº EO242

Retorno Inferior

FD + VA - A travessia da estrada que chega na rotatória do retorno será feita pelo método não destrutivo de furo direcional. Extensão estimada 30 m. Profundidade 2,5 m. A concessionária rodoviária não permite abrir vala no pavimento do leito carroçável. A travessia deve ser realizada no extremo do trevo. O restante do traçado dentro do trevo deve acompanhar o contorno externo das alças, usando o método destrutivo de vala aberta.

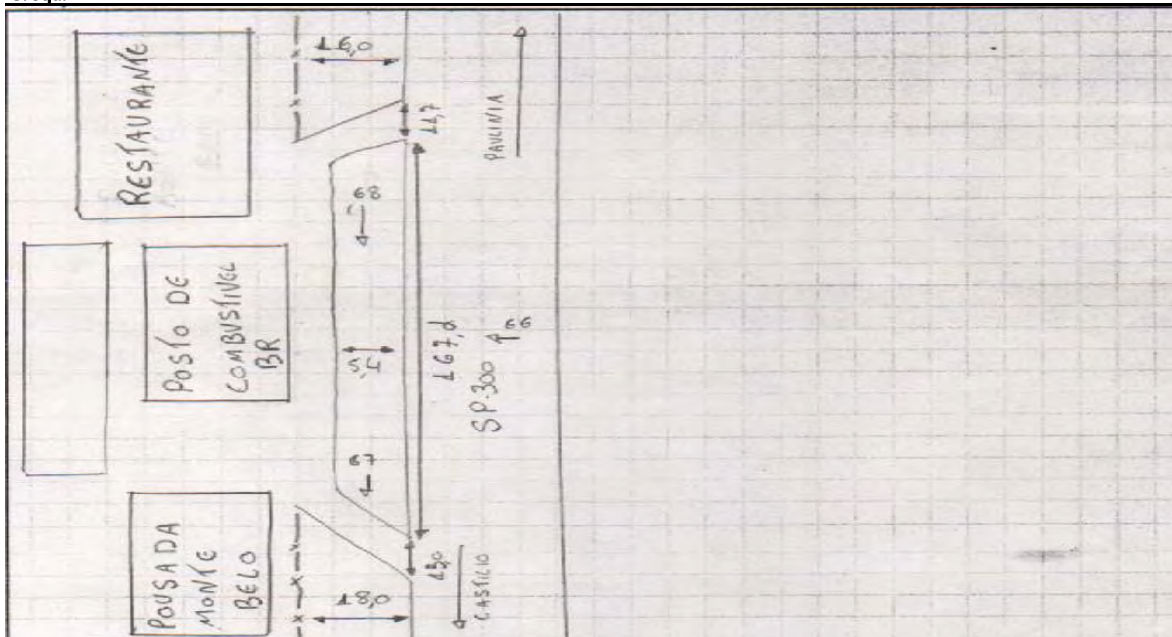
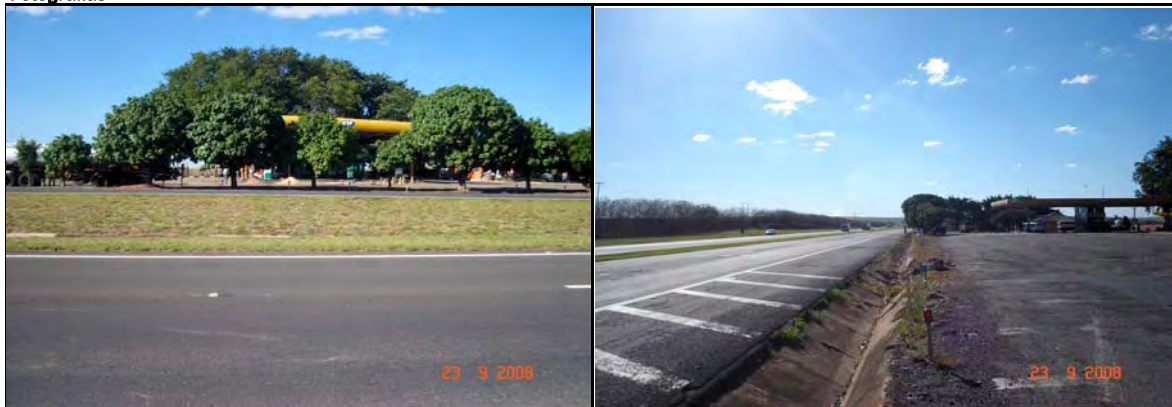
**Interferência nº EO243**

Posto de combustível

FD + VA - A travessia das alças de acesso ao posto será feita pelo método não destrutivo de furo direcional. Extensão estimada 30 m (por alça). Profundidade 2,5 m. A concessionária rodoviária não permite abrir vala no pavimento do leito carroçável do acesso. O resto do trecho será executado com vala aberta, mantendo o traçado dentro do limite da faixa de domínio (sem invadir a propriedade do posto).

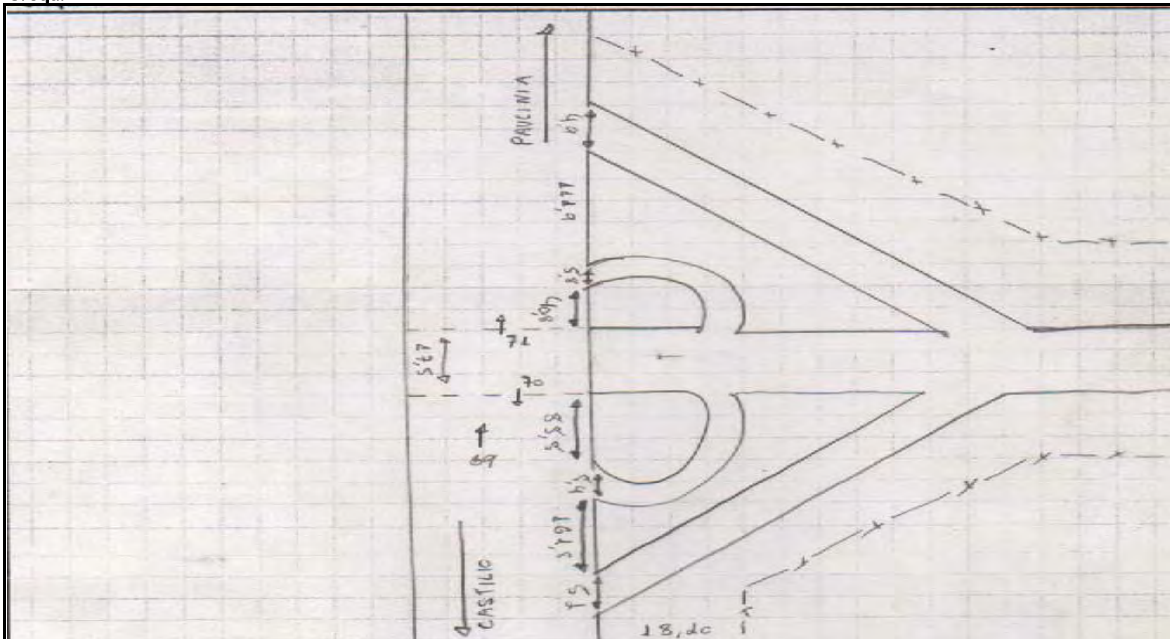
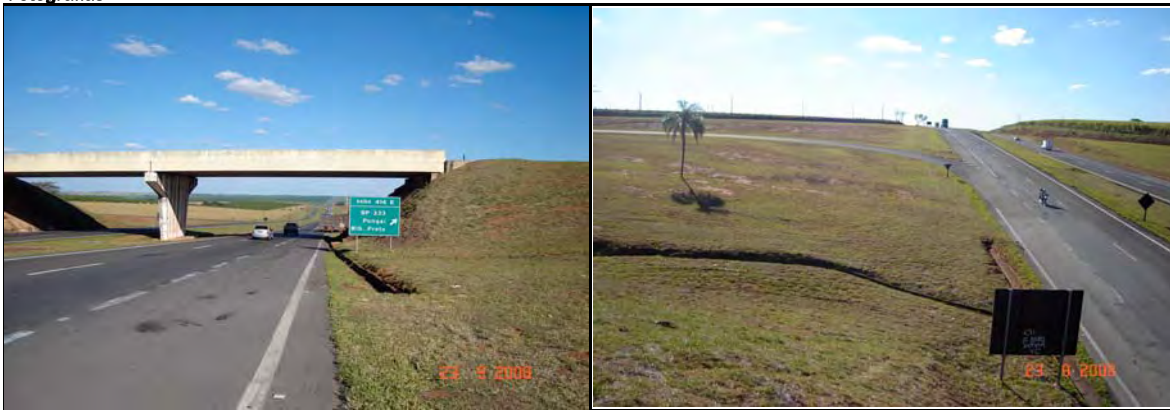
Interferência nº EO244

Viaduto

FD + VA - A travessia da estrada que chega na rotatória do retorno será feita pelo método não destrutivo de furo direcional. Extensão estimada 30 m. Profundidade 2,5 m. A concessionária rodoviária não permite abrir vala no pavimento do leito carroçável. A travessia deve ser realizada no extremo do trevo. O restante do traçado dentro do trevo deve acompanhar o contorno externo das alças, usando o método destrutivo de vala aberta.

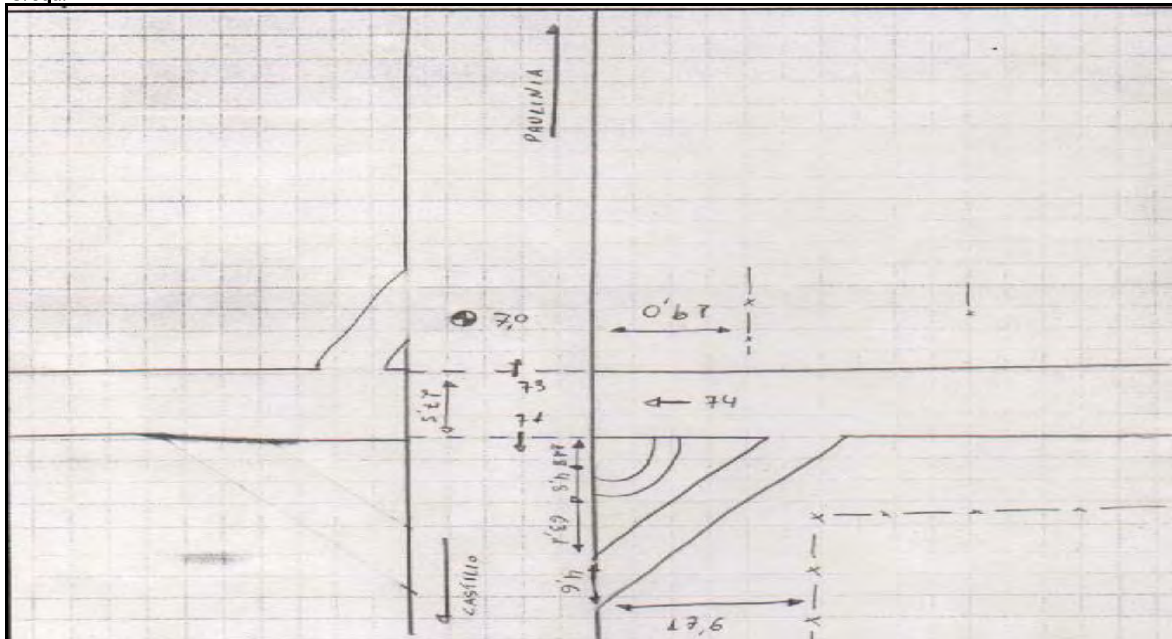
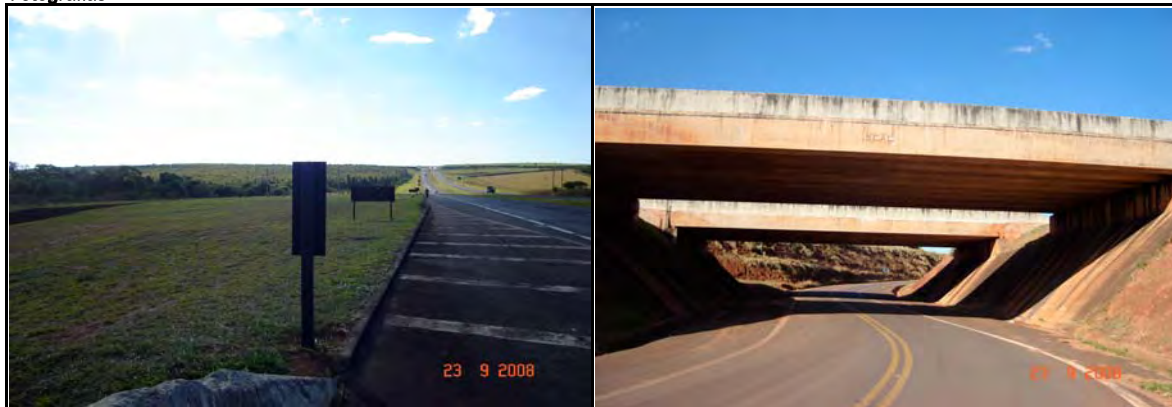
Interferência nº EO245

Retorno Inferior

FD + VA - A travessia da estrada que chega na rotatória do retorno será feita pelo método não destrutivo de furo direcional. Extensão estimada 30 m. Profundidade 2,5 m. A concessionária rodoviária não permite abrir vala no pavimento do leito carroçável. A travessia deve ser realizada no extremo do trevo. O restante do traçado dentro do trevo deve acompanhar o contorno externo das alças, usando o método destrutivo de vala aberta.

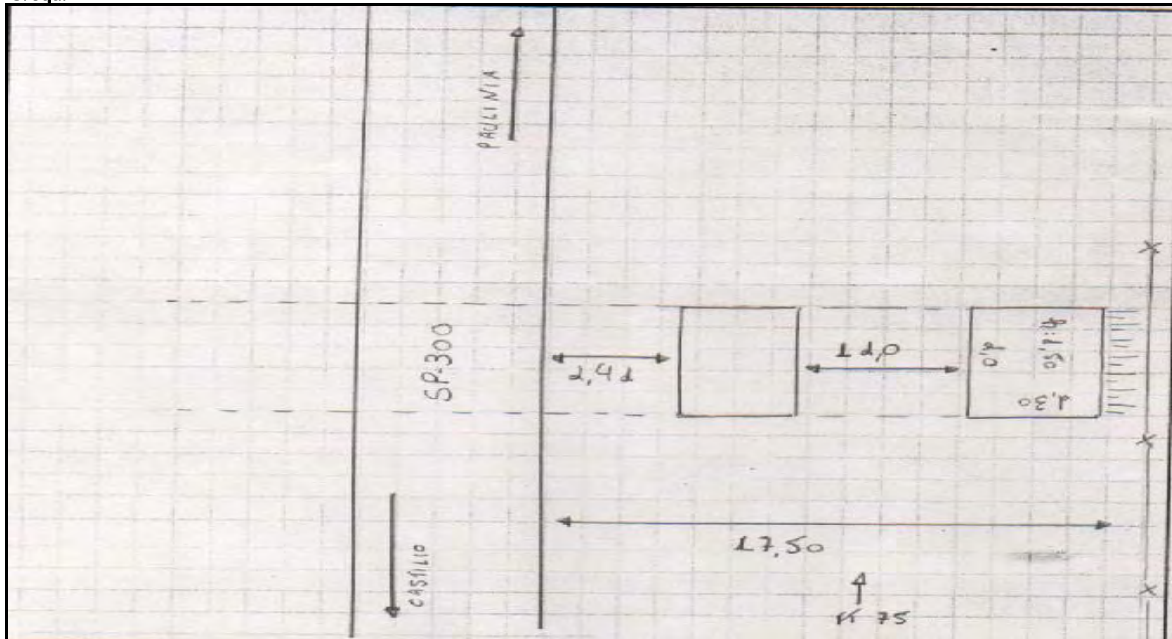
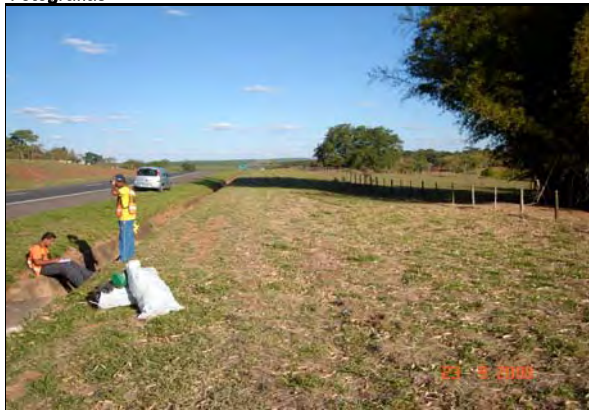
<b>Coordenadas Geográficas</b> S 21° 53' 12.84" W 49° 32' 48.36" Altitude 460 m	<b>Data de Inspeção</b> 23/9/2008	<b>Cadastrador</b> Alexandre / Leon	<b>Interferência nº EO246</b> Córrego
---	--------------------------------------	--	--

FD - A travessia do córrego será feita pelo método não destrutivo de furo direcional. Extensão estimada 30 m. Profundidade 2,5 m abaixo do leito do córrego. Necessidade de tramitação no DEPRN.  
Para evitar esta tramitação o furo direcional deve ultrapassar a área de preservação permanente (APP) (considera-se APP uma faixa marginal de 30 m de largura, a cada lado do curso d'água, medida a partir do seu nível mais alto).

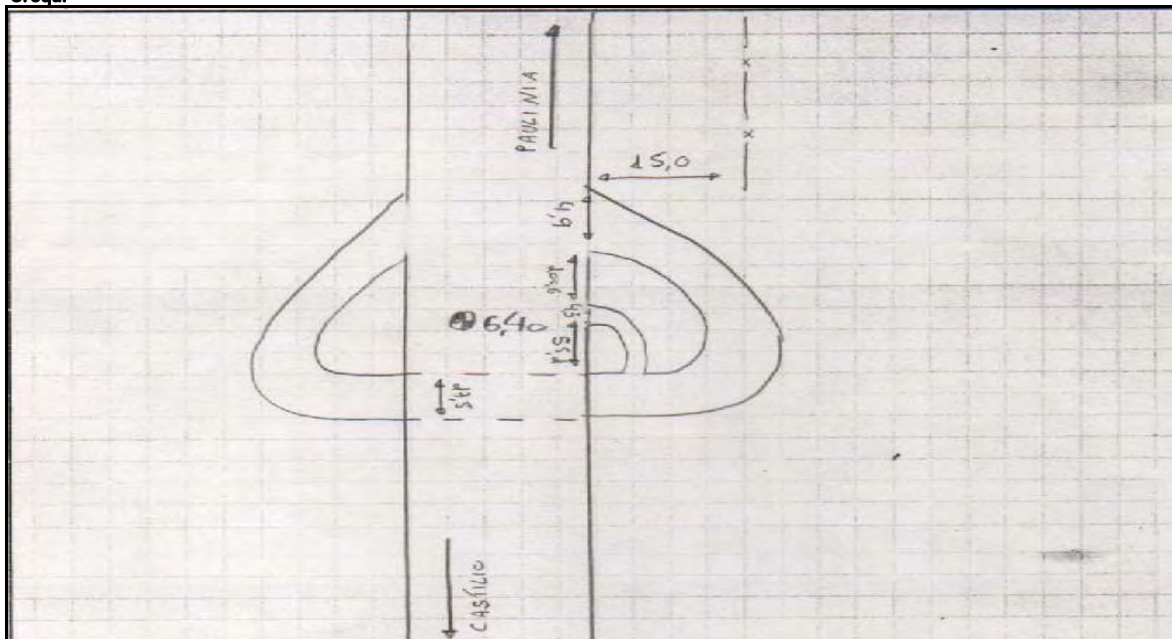
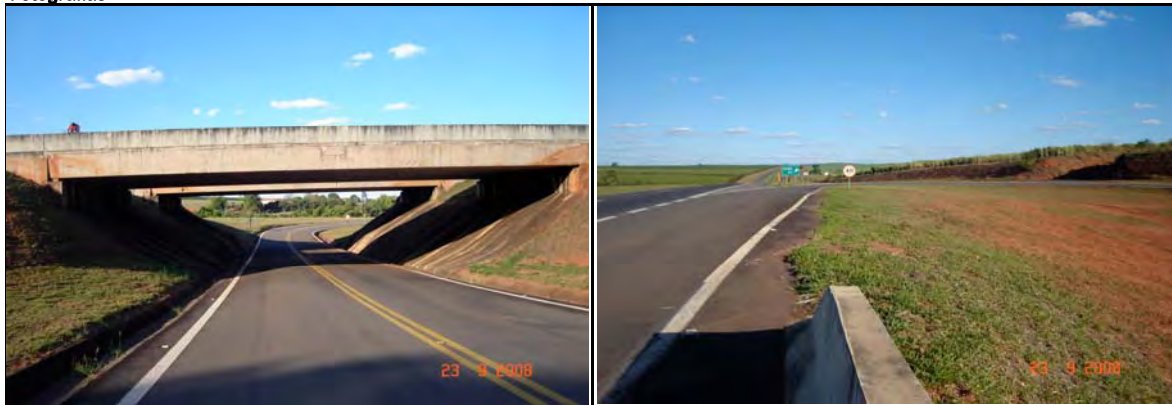
<b>Coordenadas Geográficas</b> S 21° 53' 31.86" W 49° 32' 24.78" Altitude 442 m	<b>Data de Inspeção</b> 23/9/2008	<b>Cadastrador</b> Alexandre / Leon	<b>Interferência nº EO248</b> Retorno Inferior
---	--------------------------------------	--	---

Foto 78
---------

VA - O retorno deverá ser contornado pelo lado externo dos acessos usando o método destrutivo de vala aberta.
---

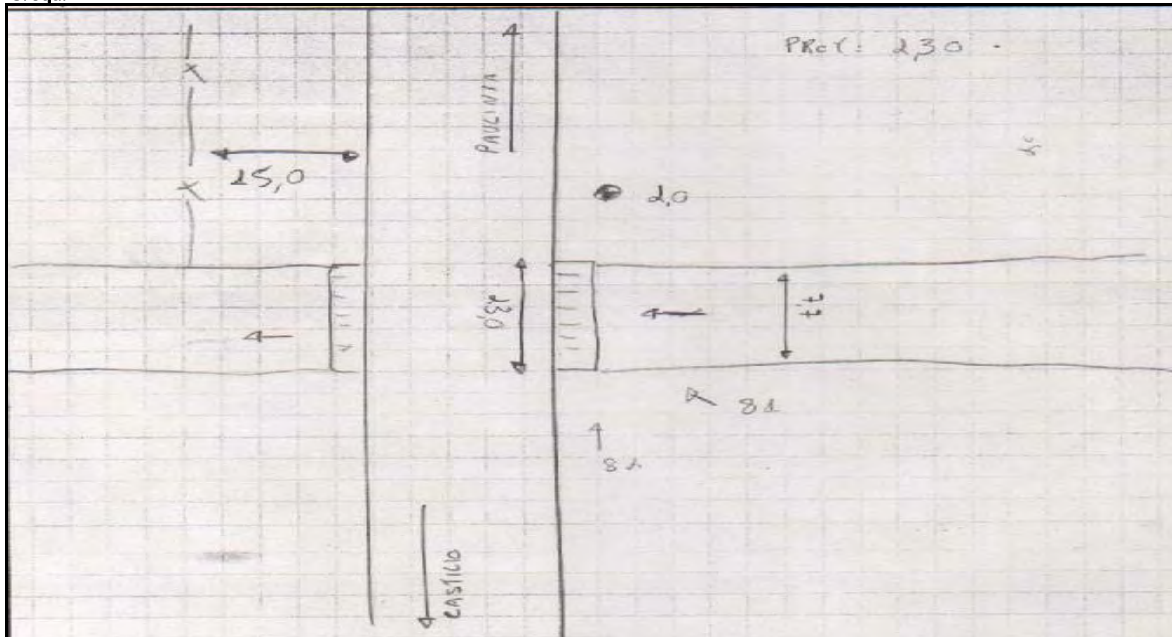
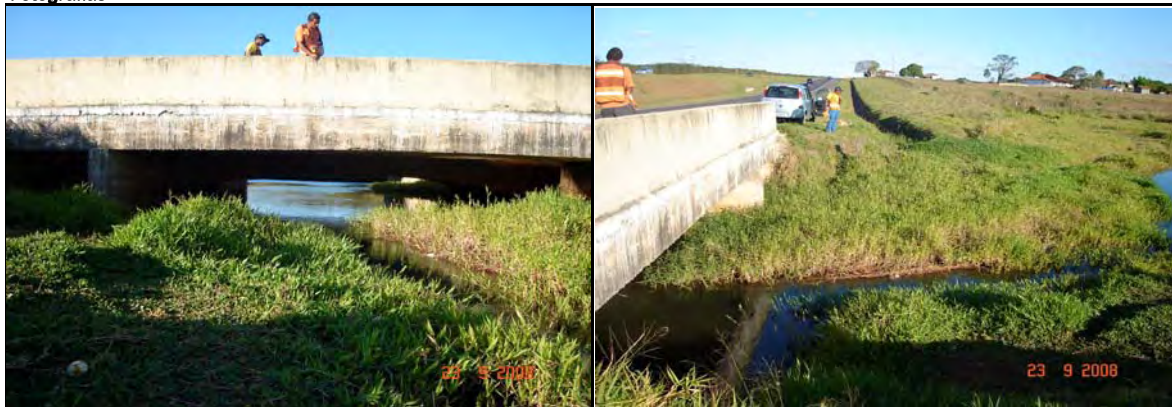
<b>Coordenadas Geográficas</b> S 21° 53' 42.48" W 49° 32' 11.94" Altitude 427 m	<b>Data de Inspeção</b> 23/9/2008	<b>Cadastrador</b> Alexandre / Leon	<b>Interferência nº EO249</b> Rio
---	--------------------------------------	--	--------------------------------------

Córrego Coqueirão

FD - A travessia do córrego será feita pelo método não destrutivo de furo direcional. Extensão estimada 50 m. Profundidade 2,5 m abaixo do leito do córrego. Necessidade de tramitação no DEPRN.  
Para evitar esta tramitação o furo direcional deve ultrapassar a área de preservação permanente (APP) (considera-se APP uma faixa marginal de 30 m de largura, a cada lado do curso d'água, medida a partir do seu nível mais alto).

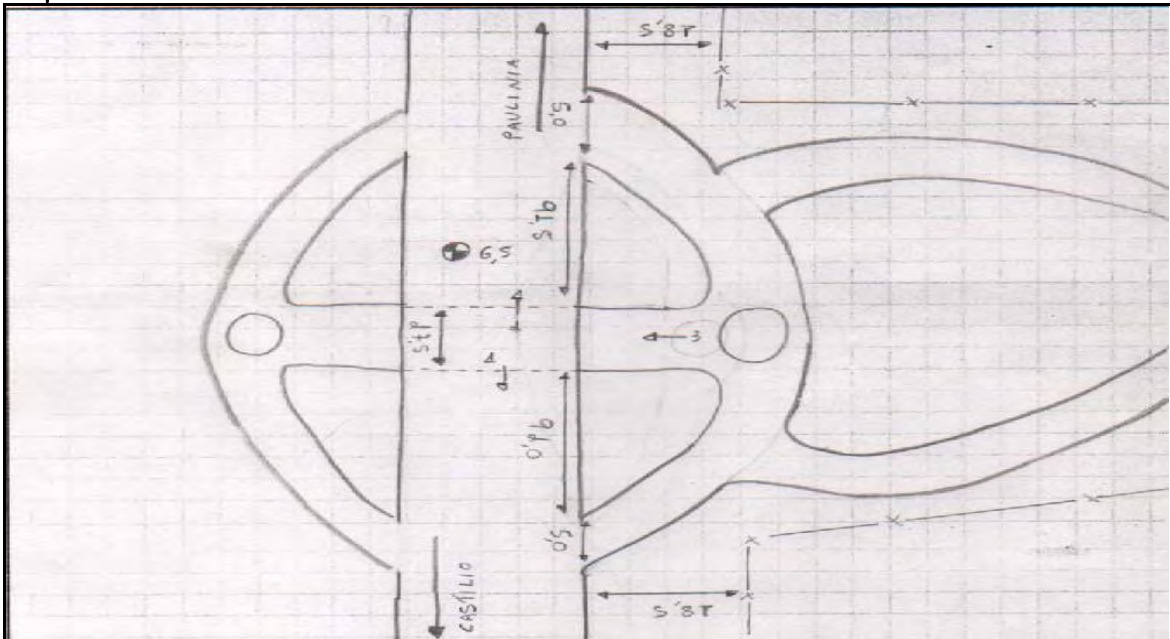
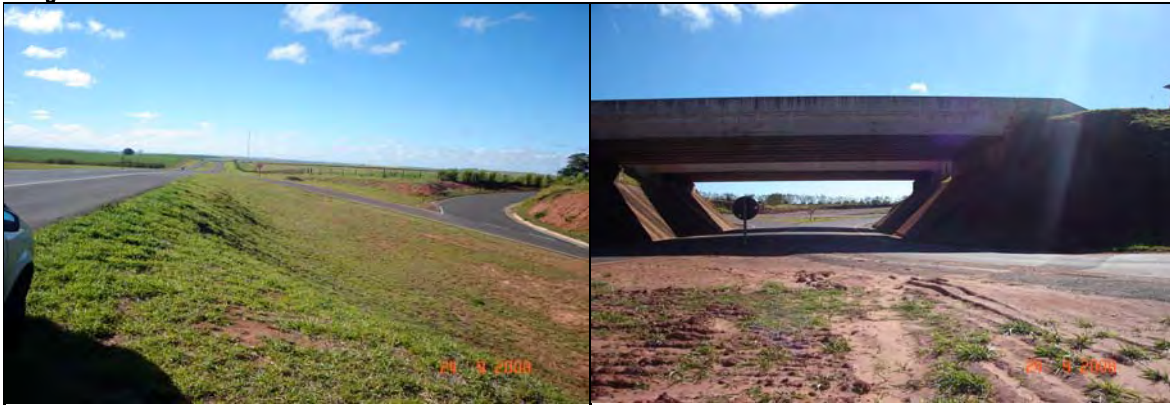
<b>Coordenadas Geográficas</b> Pt 832S 21° 54' 57.24" W 49° 30' 43.38" Altitude 522 m	<b>Data de Inspeção</b> 24/9/2008	<b>Cadastrador</b> Alexandre / Leon	<b>Interferência n° EO250</b> Retorno Inferior
--	--------------------------------------	--	---

**Foto 1**

**FD + VA - A travessia do local do leito carroçável das ruas que chegam no retorno será feita pelo método não destrutivo de furo direcional. Extensão estimada 20 m / cada. Profundidade 2 m. O restante do traçado do retorno deve acompanhar o contorno externo das alças, usando o método destrutivo de vala aberta.**

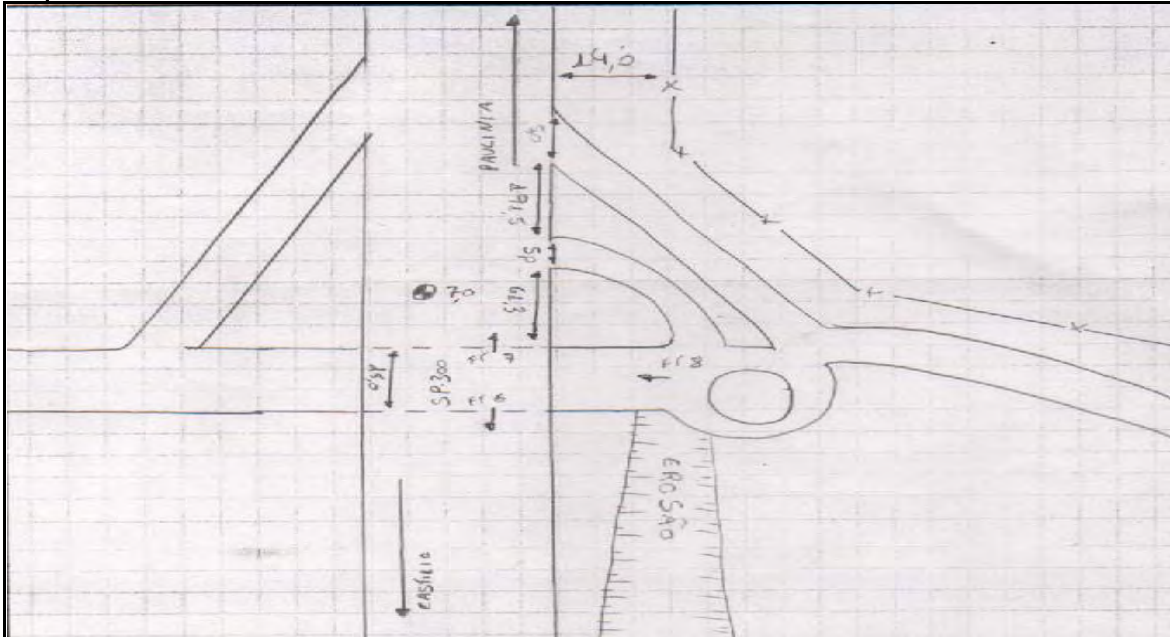
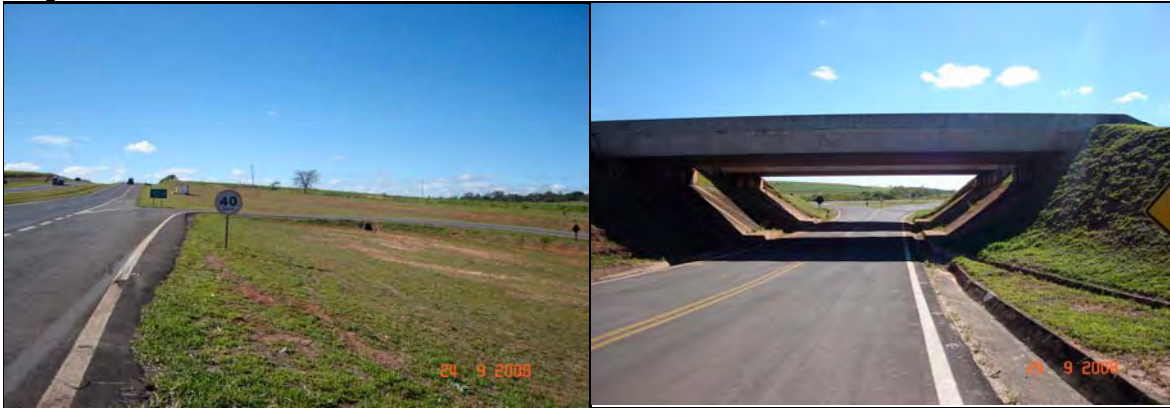
Coordenadas Geográficas	Data de Inspeção	Cadastrador	Interferência nº EO252
S 21° 56' 08.7" W 49° 29' 19.14" Altitude 440 m	24/9/2008	Alexandre / Leon	Retorno Inferior

Foto 6

FD + VA - A travessia do local do leito carroçável da rua que chega no retorno será feita pelo método não destrutivo de furo direcional. Extensão estimada 20 m. Profundidade 2,5 m. O restante do traçado do retorno deve acompanhar o contorno externo das alças, usando o método destrutivo de vala aberta.

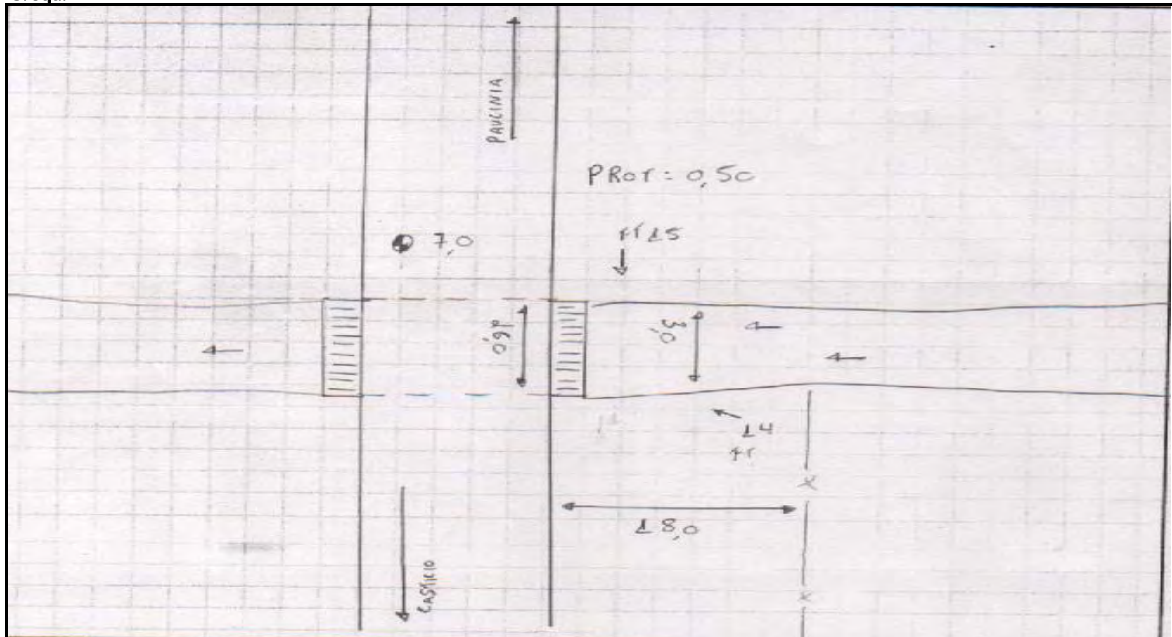
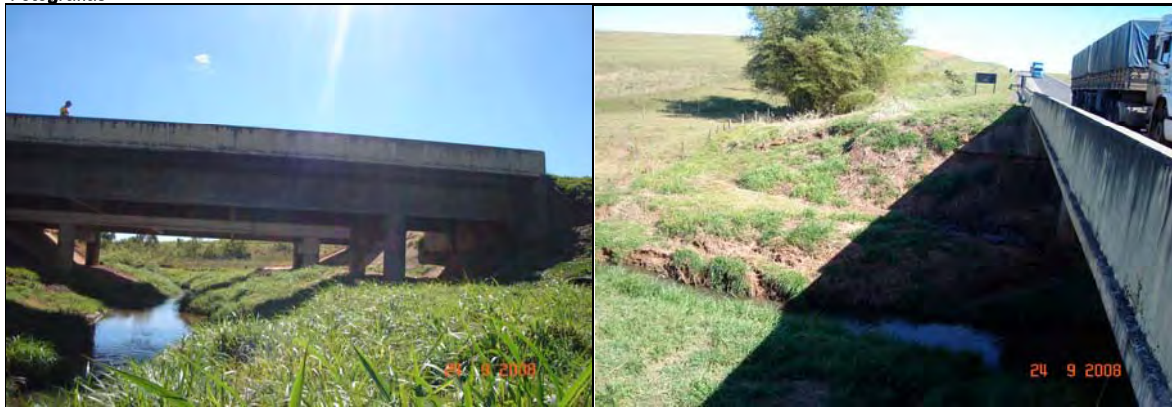
<b>Coordenadas Geográficas</b> S 21° 58' 23.34" W 49° 27' 17.04" Altitude 477 m	<b>Data de Inspeção</b> 24/9/2008	<b>Cadastrador</b> Alexandre / Leon	<b>Interferência nº EO256</b> Rio
---	--------------------------------------	--	--------------------------------------

Córrego Dourado

FD - A travessia do córrego será feita pelo método não destrutivo de furo direcional. Extensão estimada 40 m. Profundidade 2,5 m abaixo do leito do córrego. Necessidade de tramitação no DEPRN.  
Para evitar esta tramitação o furo direcional deve ultrapassar a área de preservação permanente (APP) (considera-se APP uma faixa marginal de 30 m de largura, a cada lado do curso d'água, medida a partir do seu nível mais alto).

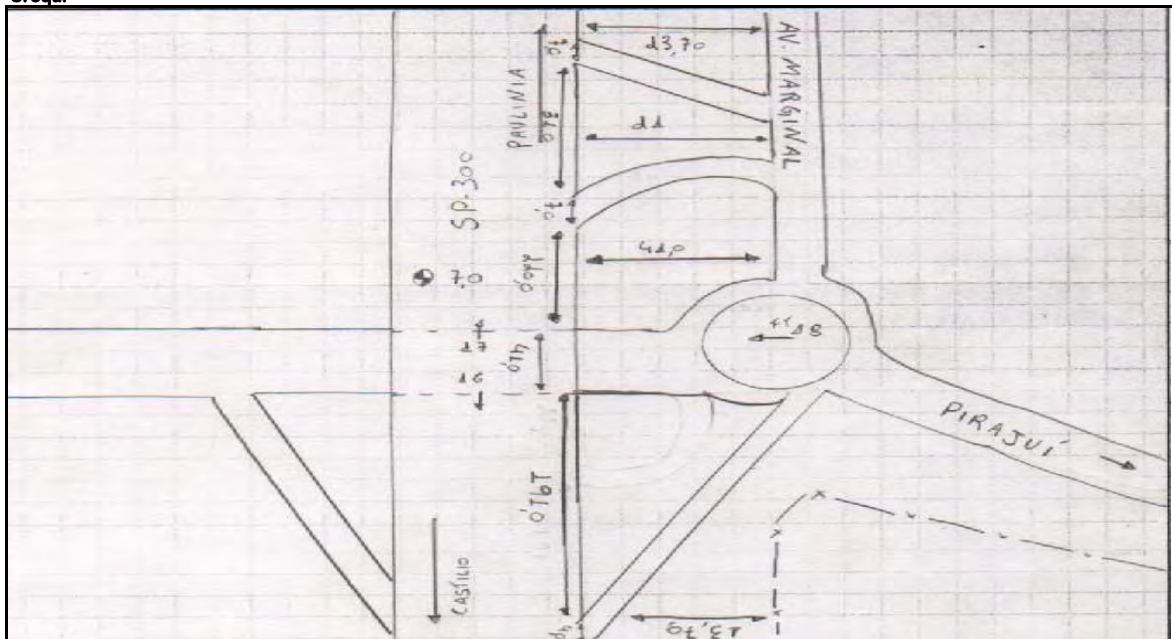
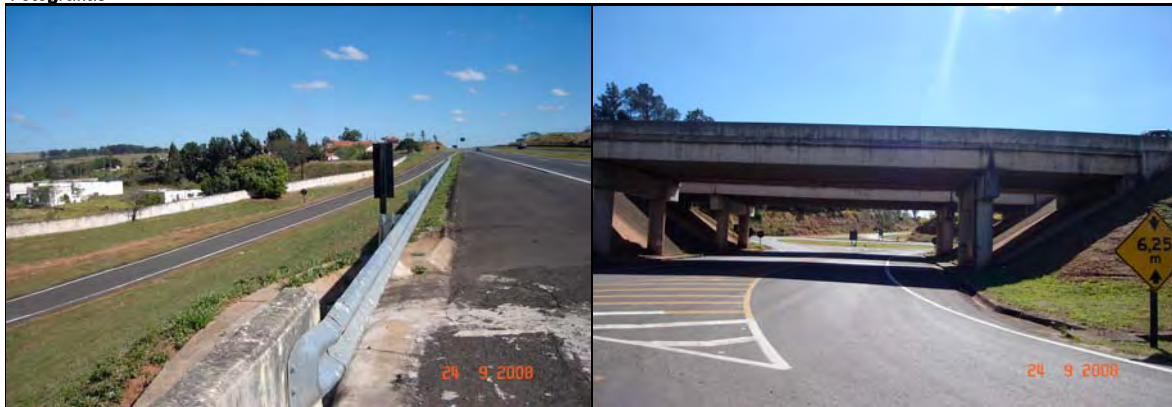
<b>Coordenadas Geográficas</b> S 21° 59' 00.0" W 49° 26' 45.56" Altitude 473 m	<b>Data de Inspeção</b> 24/9/2008	<b>Cadastrador</b> Alexandre / Leon	<b>Interferência nº EO257</b> Retorno Inferior
--	--------------------------------------	--	---

Foto 17

FD + VA - A travessia da estrada que chega no retorno assim com a av. marginal será feita pelo método não destrutivo de furo direcional. Extensão estimada 30 m / cada. Profundidade 2,5 m. A concessionária rodoviária não permite abrir vala no pavimento do leito carroçável. A travessia deve ser realizada no extremo do trevo. O restante do traçado dentro do trevo deve acompanhar o contorno externo das alças, usando o método destrutivo de vala aberta.

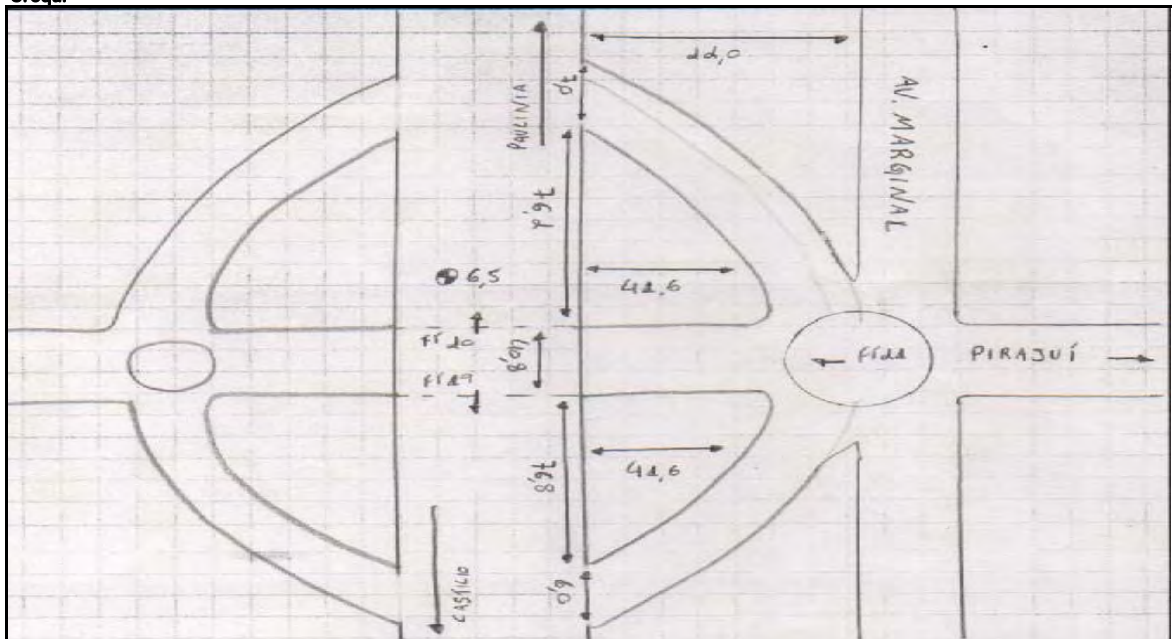
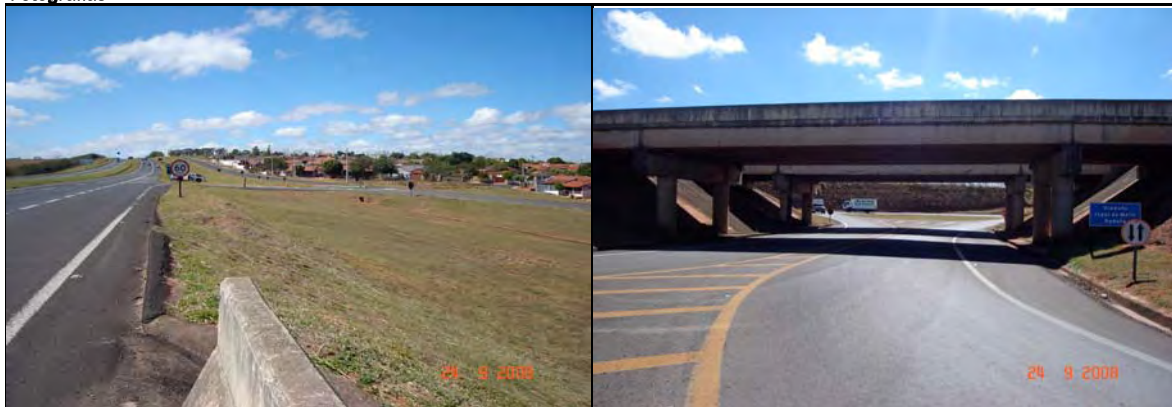
<b>Coordenadas Geográficas</b> S 21° 59' 30.3" W 49° 26' 20.94" Altitude 500 m	<b>Data de Inspeção</b> 24/9/2008	<b>Cadastrador</b> Alexandre / Leon	<b>Interferência nº EO258</b> Retorno Inferior
--	--------------------------------------	--	---

Foto 19

FD + VA - A travessia da estrada que chega no retorno assim com a av. marginal será feita pelo método não destrutivo de furo direcional. Extensão estimada 30 m / cada. Profundidade 2,5 m. A concessionária rodoviária não permite abrir vala no pavimento do leito carroçável. A travessia deve ser realizada no extremo do trevo. O restante do traçado dentro do trevo deve acompanhar o contorno externo das alças, usando o método destrutivo de vala aberta.

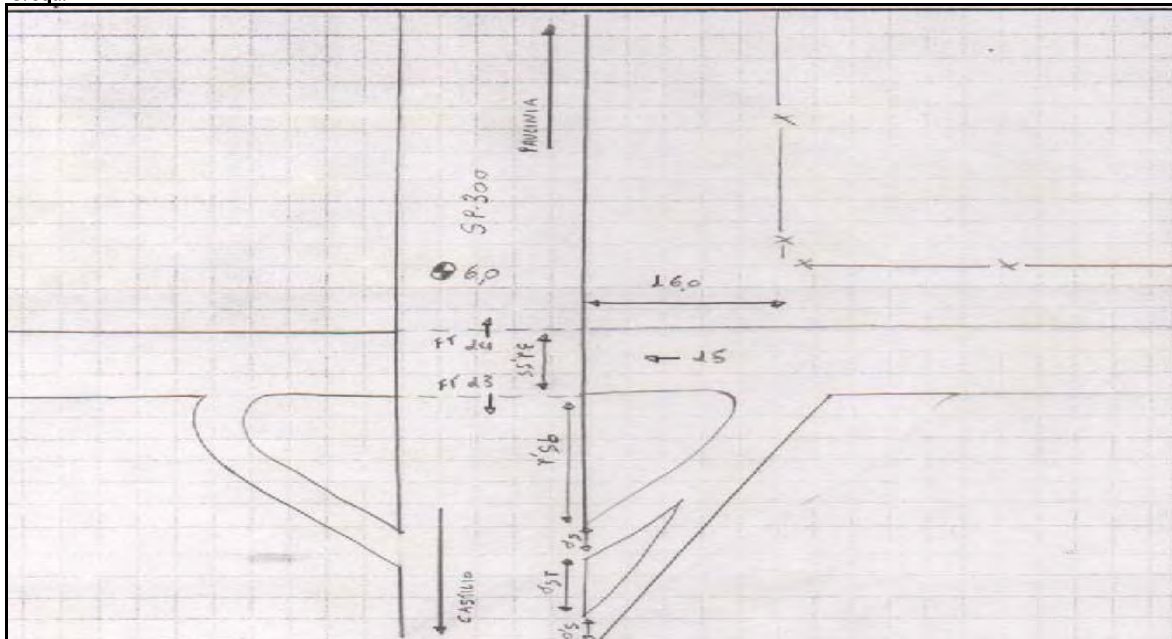
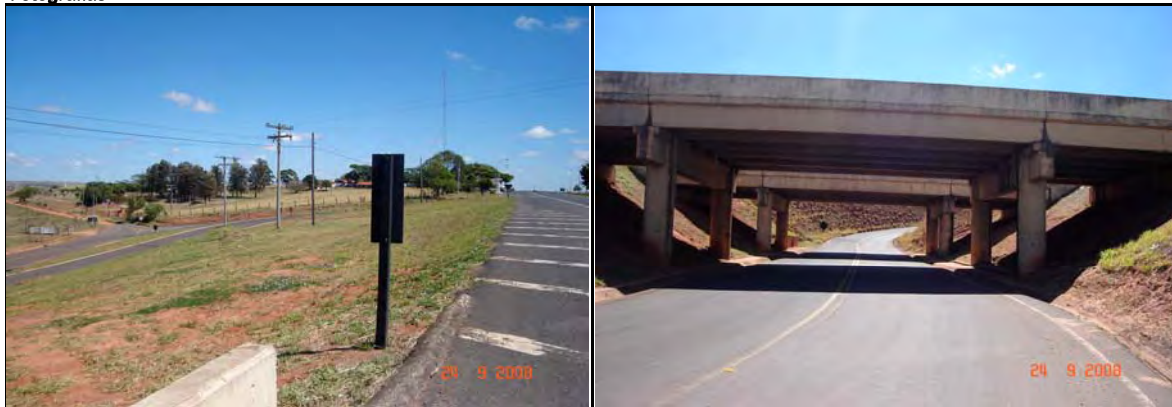
<b>Coordenadas Geográficas</b> S 22° 00' 00.96" W 49° 25' 52.98" Altitude 536 m	<b>Data de Inspeção</b> 24/9/2008	<b>Cadastrador</b> Alexandre / Leon	<b>Interferência nº EO260</b> Retorno Inferior
---	--------------------------------------	--	---

Foto 24

FD + VA - A travessia da estrada que chega no retorno será feita pelo método não destrutivo de furo direcional. Extensão estimada 30 m / cada. Profundidade 2,5 m. A concessionária rodoviária não permite abrir vala no pavimento do leito carroçável. A travessia deve ser realizada no extremo do trevo. O restante do traçado dentro do trevo deve acompanhar o contorno externo das alças, usando o método destrutivo de vala aberta.

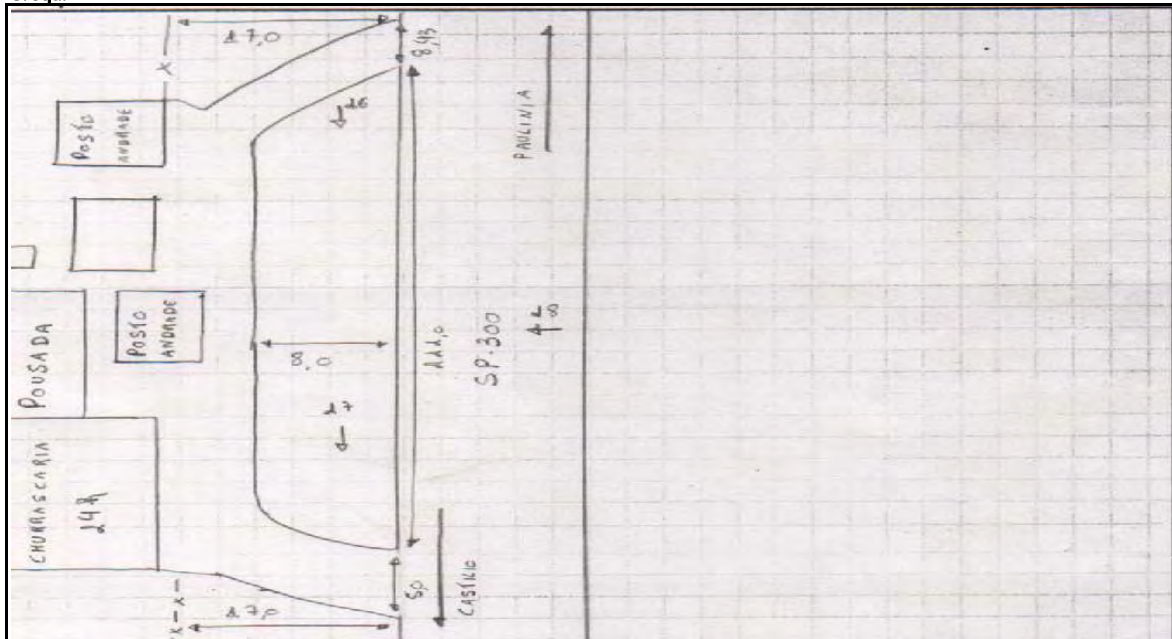
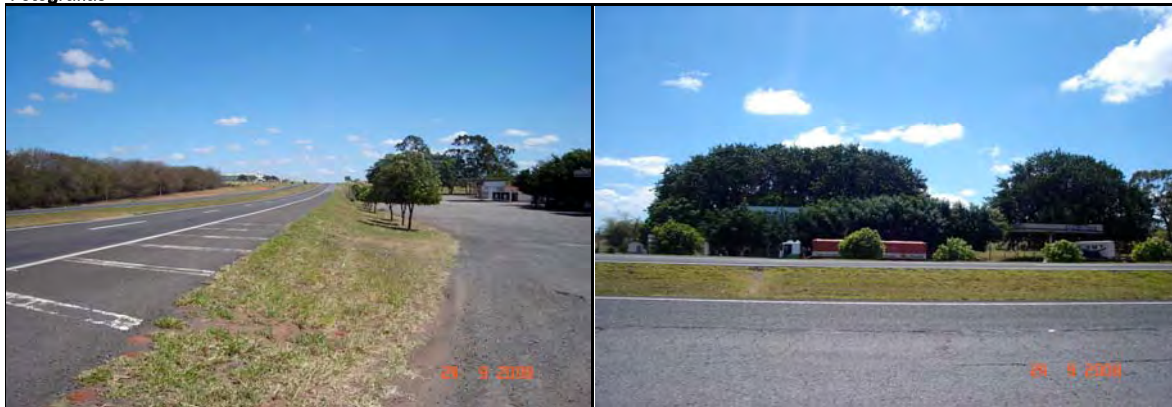
<b>Coordenadas Geográficas</b> S 22° 00' 30.66" W 49° 25' 25.38" Altitude 540 m	<b>Data de Inspeção</b> 24/9/2008	<b>Cadastrador</b> Alexandre / Leon	<b>Interferência nº EO261</b> Posto de Combustível
---	--------------------------------------	--	---

Foto 26

FD + VA - A travessia das alças de acesso ao posto será feita pelo método não destrutivo de furo direcional. Extensão estimada 30 m (por alça). Profundidade 2,5 m. A concessionária rodoviária não permite abrir vala no pavimento do leito carroçável do acesso. O resto do trecho será executado com vala aberta, mantendo o traçado dentro do limite da faixa de domínio (sem invadir a propriedade do posto).

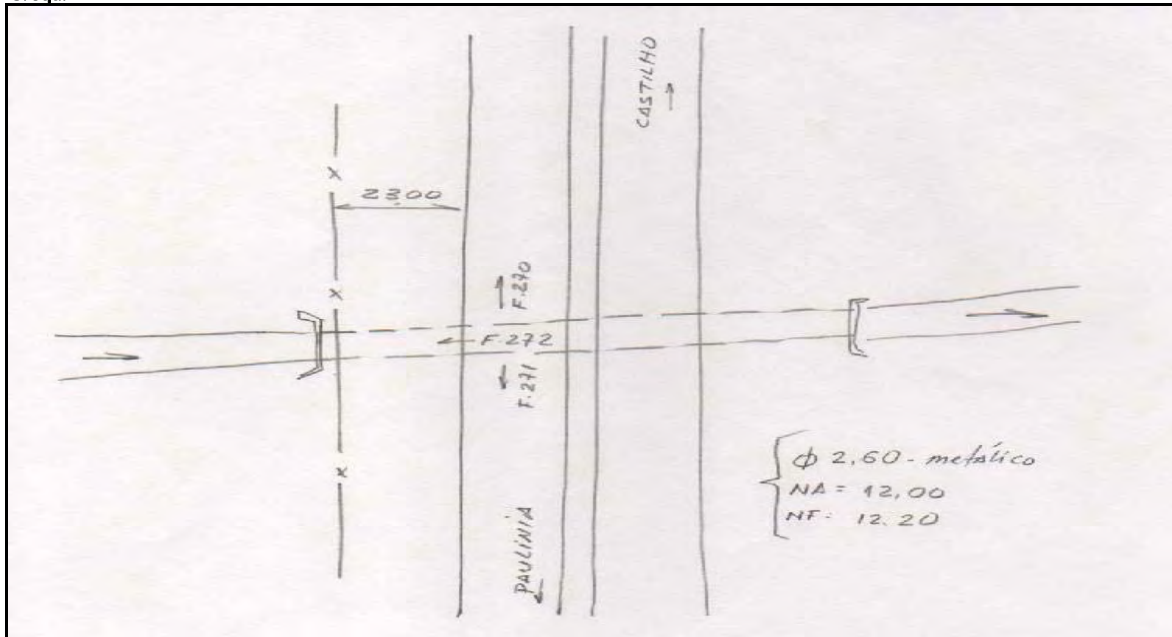
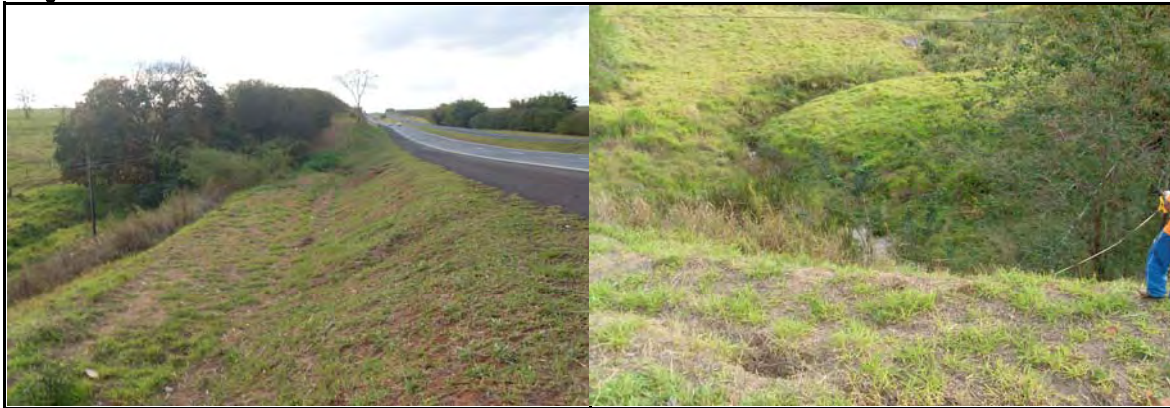
<b>Coordenadas Geográficas</b> S 22° 01' 45.24" W 49° 24' 15.18" Altitude 491 m	<b>Data de Inspeção</b> 14/9/2008	<b>Cadastrador</b> Nilo	<b>Interferência nº EO264</b> Córrego
---	--------------------------------------	----------------------------	--

Foto 271

FD - A travessia do córrego será feita pelo método não destrutivo de furo direcional. Extensão estimada 30 m. Profundidade 2,5 m abaixo do leito do córrego. Necessidade de tramitação no DEPRN.  
Para evitar esta tramitação o furo direcional deve ultrapassar a área de preservação permanente (APP) (considera-se APP uma faixa marginal de 30 m de largura, a cada lado do curso d'água, medida a partir do seu nível mais alto).

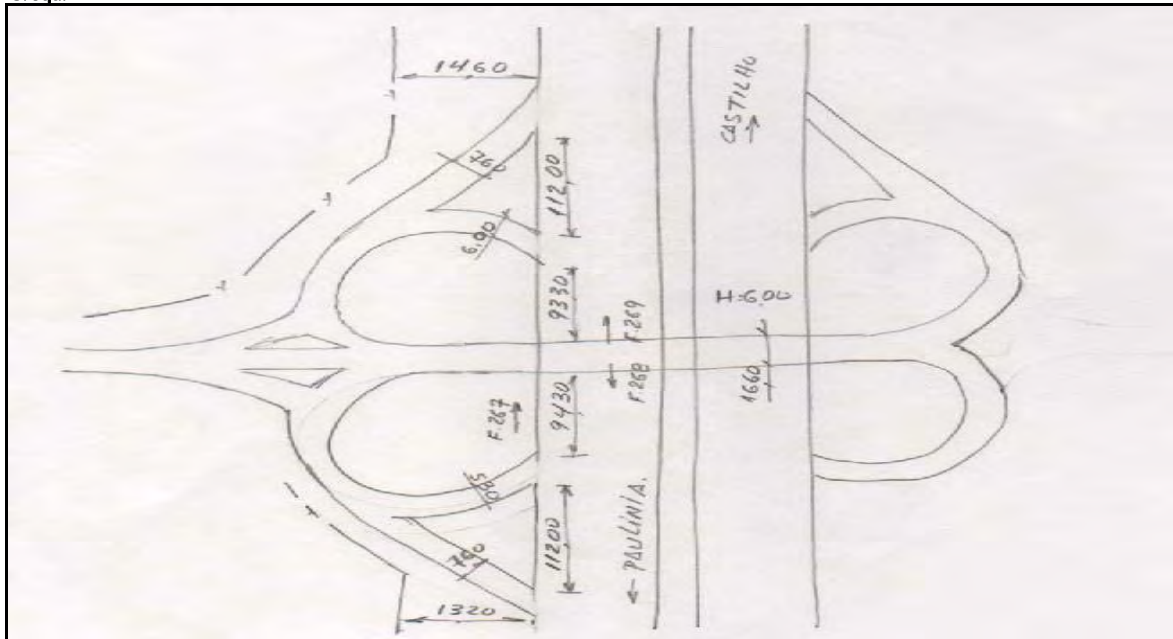
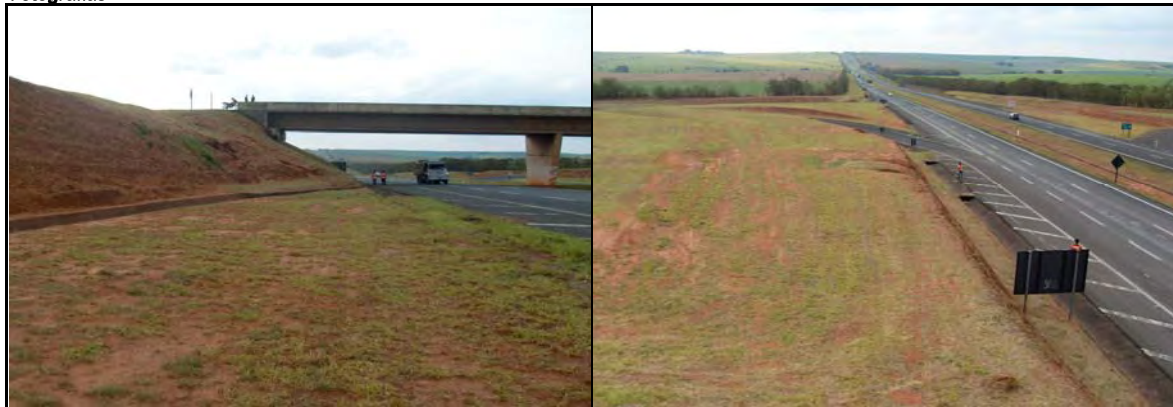
Coordenadas Geográficas	Data de Inspeção	Cadastrador	Interferência nº EO265
S 22° 02' 31.08" W 49° 23' 35.28" Altitude 555 m	14/9/2008	Nilo	Viaduto

Foto 268  
Trevo Anselmo Duarte Filho

FD + VA - A travessia da estrada central que chega no retorno será feita pelo método não destrutivo de furo direcional. Extensão estimada 30 m. Profundidade 2,5 m. A concessionária rodoviária não permite abrir vala no pavimento do leito carroçável. A travessia deve ser realizada no extremo do trevo. O restante do traçado dentro do trevo deve acompanhar o contorno externo das alças, usando o método destrutivo de vala aberta.
