## RELATÓRIO INDIVIDUAL DE INSPEÇÃO DOS TIPOS DE INTERFERÊNCIA

<b>Poliduto</b>	<b>Município</b>	<b>Rodovia</b>	<b>Km</b>
Oeste	Promissão	SP 300	459,8

<b>Coordenadas Geográficas</b>	<b>Data de Inspeção</b>	<b>Cadastrador</b>	<b>Interferência nº EO201</b>
S 21° 36' 06.18" W 49° 52' 56.16" Altitude 419 m	22/9/2008	Alexandre / Leon	Córrego

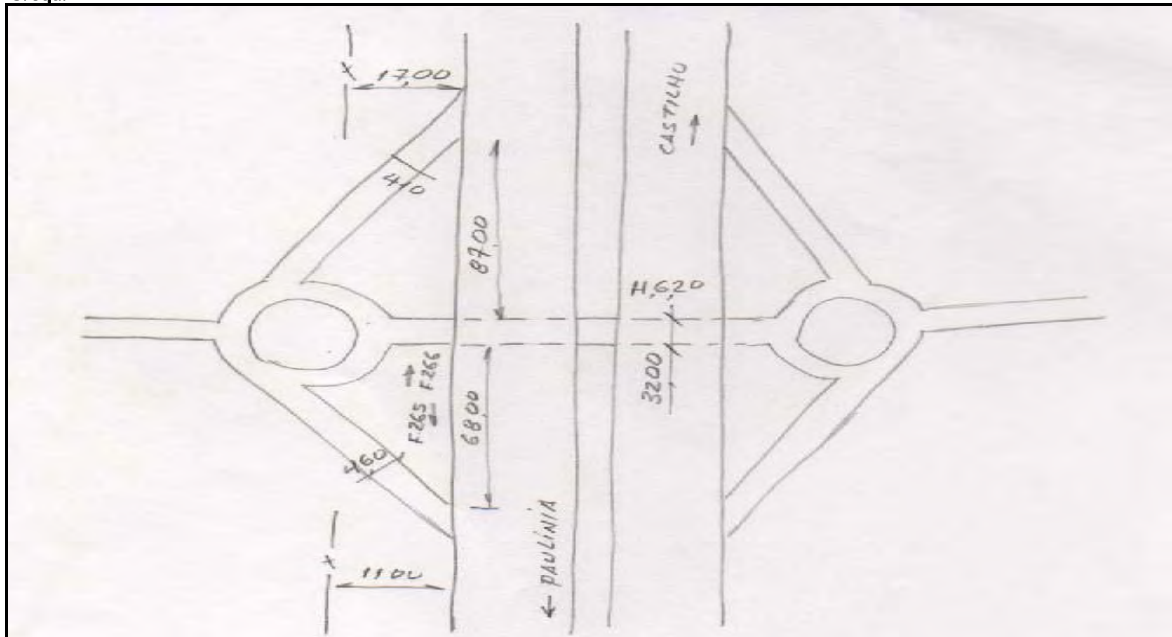
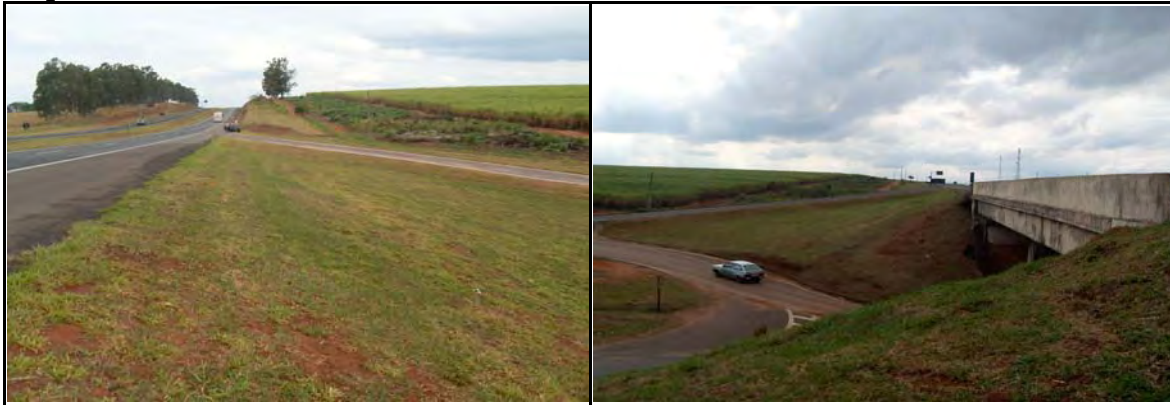
Interferência nº EO267

Trevo Presbítero José Bento Navarro

FD + VA - A travessia da estrada central que chega no retorno será feita pelo método não destrutivo de furo direcional. Extensão estimada 30 m. Profundidade 2,5 m. A concessionária rodoviária não permite abrir vala no pavimento do leito carroçável. A travessia deve ser realizada no extremo do trevo. O restante do traçado dentro do trevo deve acompanhar o contorno externo das alças, usando o método destrutivo de vala aberta.

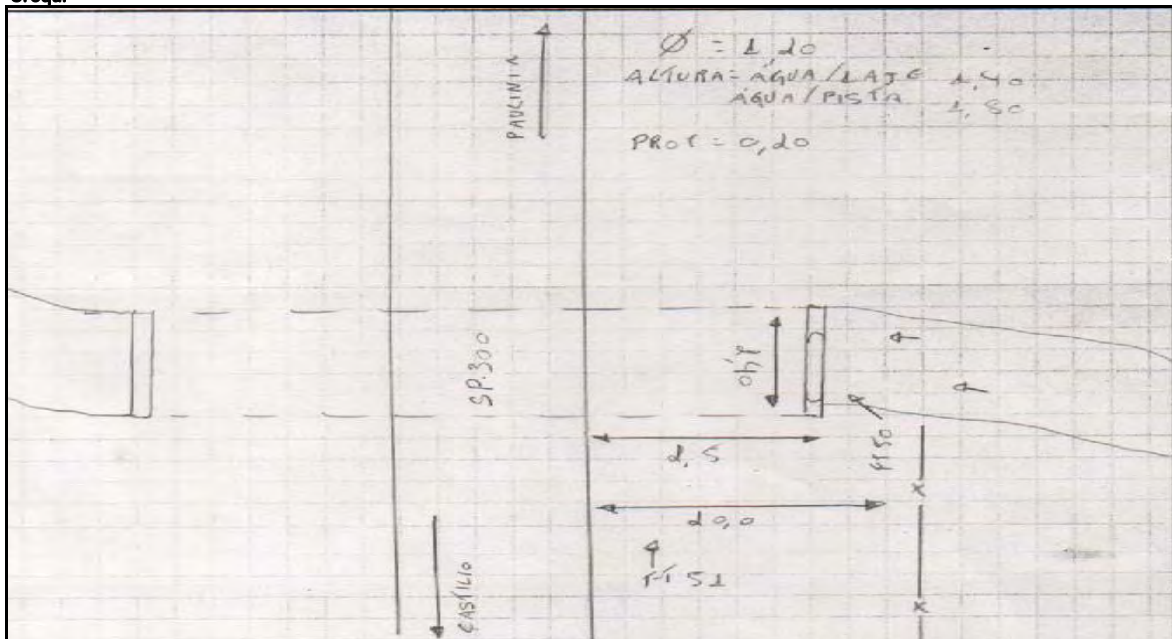
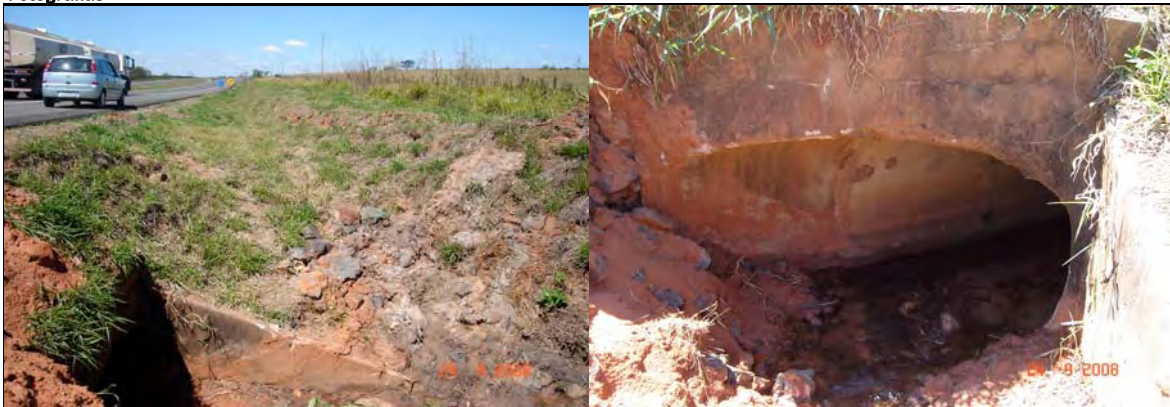
<b>Coordenadas Geográficas</b> S 22° 11' 47.46" W 49° 11' 40.32" Altitude 509 m	<b>Data de Inspeção</b> 24/9/2008	<b>Cadastrador</b> Gabriel / Leon	<b>Interferência nº EO287</b> Córrego
---	--------------------------------------	--------------------------------------	--

FD - A travessia do córrego será feita pelo método não destrutivo de furo direcional. Extensão estimada 20 m. Profundidade 2,5 m abaixo do leito do córrego. Necessidade de tramitação no DEPRN.

Para evitar esta tramitação o furo direcional deve ultrapassar a área de preservação permanente (APP) (considera-se APP uma faixa marginal de 30 m de largura, a cada lado do curso d'água, medida a partir do seu nível mais alto).

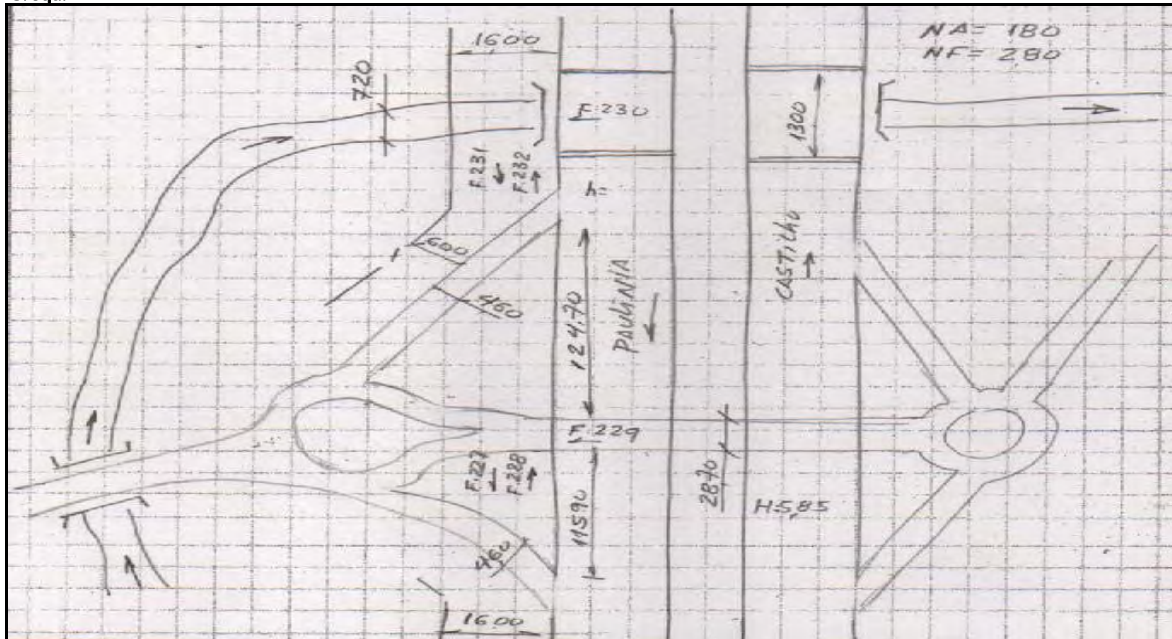
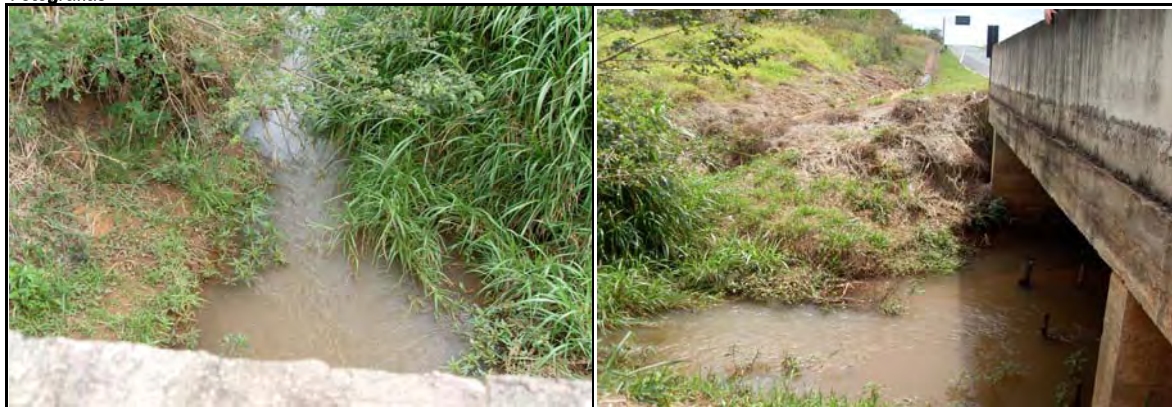
Foto 231

<b>Coordenadas Geográficas</b> S 22° 12' 14.76" W 49° 11' 03.42" Altitude 463 m	<b>Data de Inspeção</b> 14/9/2008	<b>Cadastrador</b> Nilo	<b>Interferência nº EO288</b> Rio
---	--------------------------------------	----------------------------	--------------------------------------

FD - A travessia do rio será feita pelo método não destrutivo de furo direcional. Extensão estimada 40 m. Profundidade 2,5 m abaixo do leito do rio. Necessidade de tramitação no DEPRN.  
Para evitar esta tramitação o furo direcional deve ultrapassar a área de preservação permanente (APP) (considera-se APP uma faixa marginal de 30 m de largura, a cada lado do curso d'água, medida a partir do seu nível mais alto).

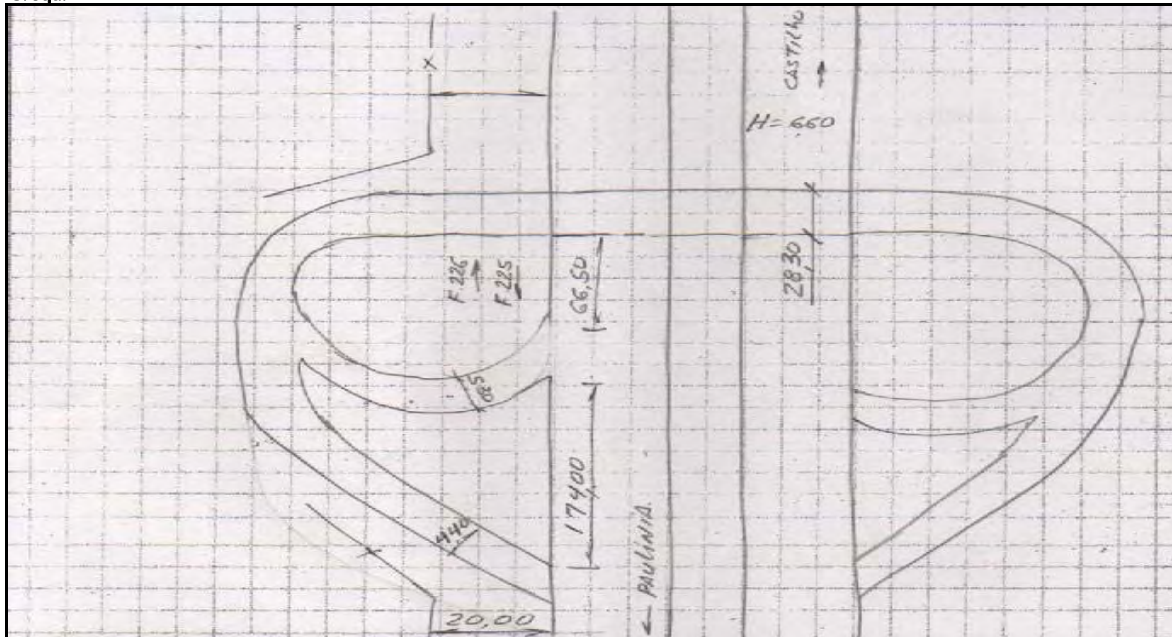
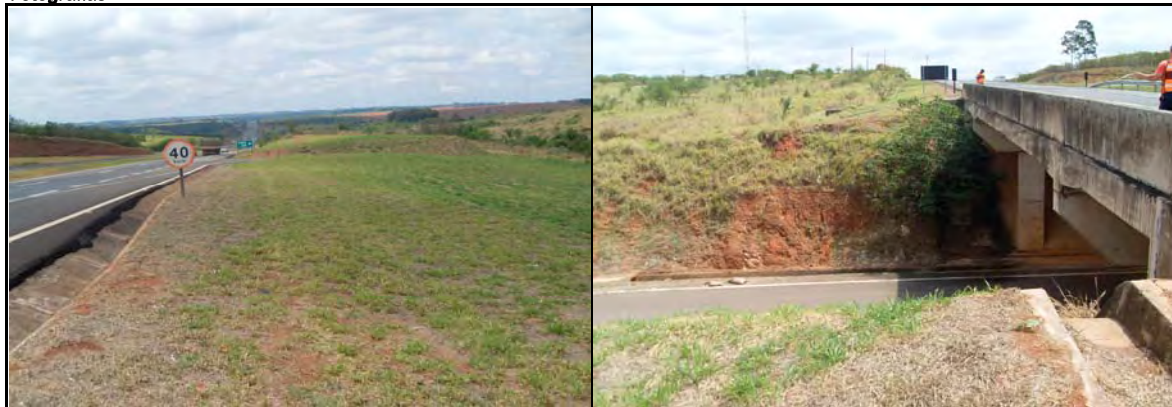
<b>Coordenadas Geográficas</b> S 22° 13' 59.52" W 49° 09' 06.24" Altitude 548 m	<b>Data de Inspeção</b> 14/9/2008	<b>Cadastrador</b> Nilo	<b>Interferência nº EO290</b> Retorno Inferior
---	--------------------------------------	----------------------------	---

VA - O retorno deverá ser contornado pelo lado externo dos acessos usando o método destrutivo de vala aberta.
---

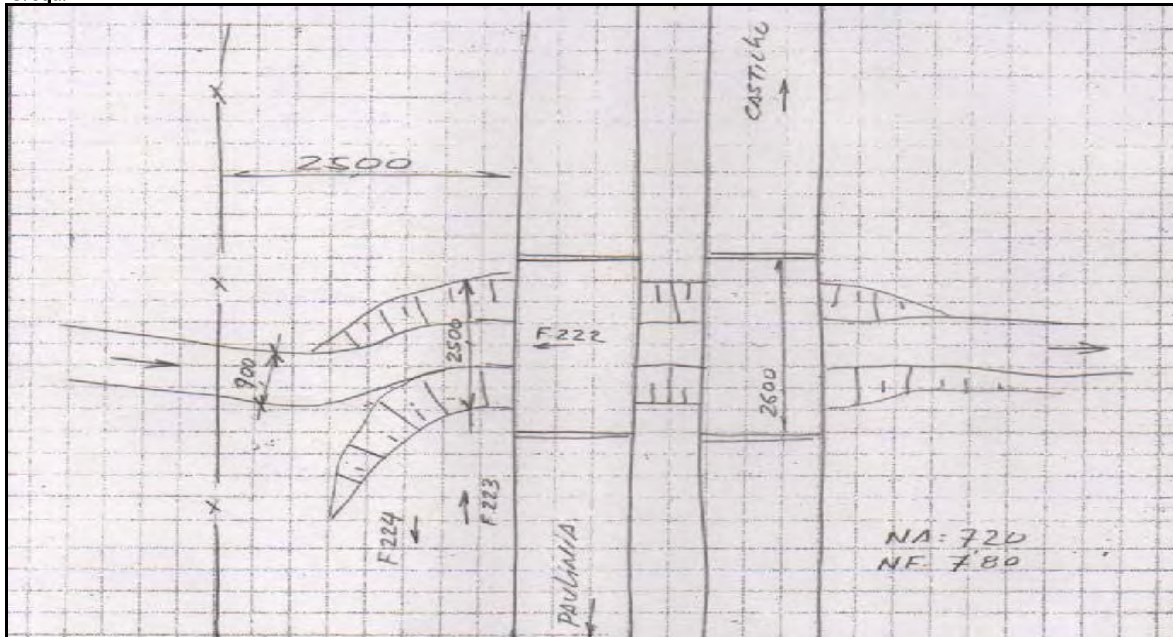
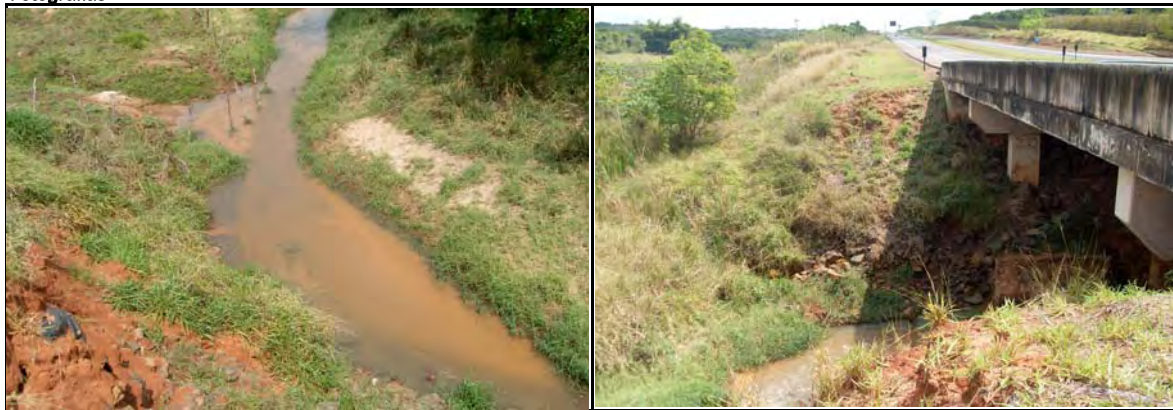
Foto 224

<b>Coordenadas Geográficas</b> S 22° 14' 28.8" W 49° 08' 13.5" Altitude 490 m	<b>Data de Inspeção</b> 14/9/2008	<b>Cadastrador</b> Nilo	<b>Interferência nº EO291</b> Rio
---	--------------------------------------	----------------------------	--------------------------------------

FD - A travessia do rio será feita pelo método não destrutivo de furo direcional. Extensão estimada 40 m. Profundidade 2,5 m abaixo do leito do rio. Necessidade de tramitação no DEPRN.  
Para evitar esta tramitação o furo direcional deve ultrapassar a área de preservação permanente (APP) (considera-se APP uma faixa marginal de 30 m de largura, a cada lado do curso d'água, medida a partir do seu nível mais alto).

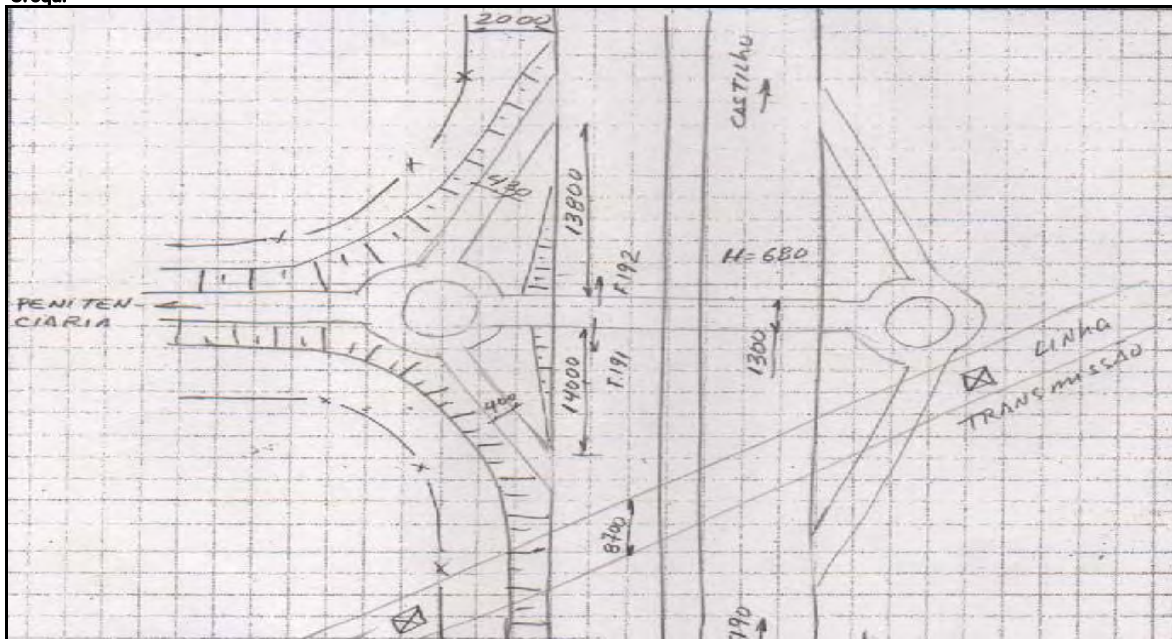
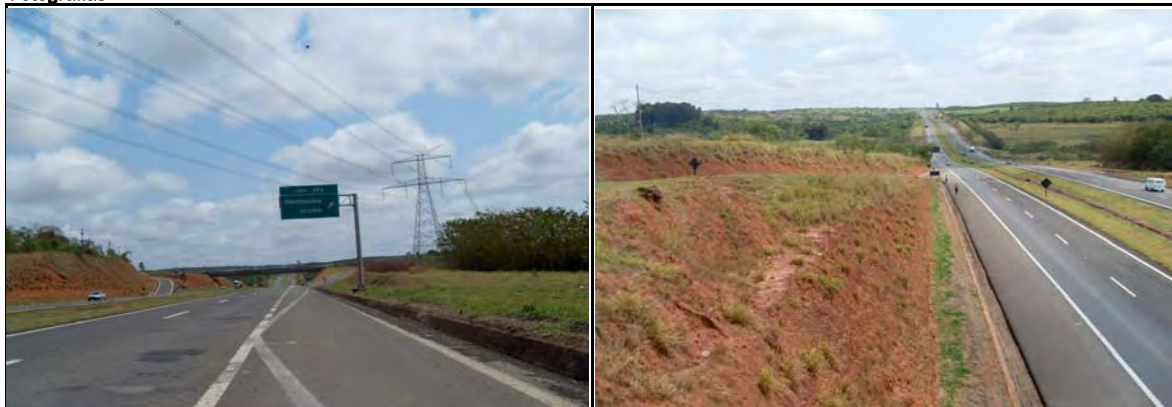
Foto 220

<b>Coordenadas Geográficas</b> S 22° 14' 34.56" W 49° 08' 02.64" Altitude 499 m	<b>Data de Inspeção</b> 14/9/2008	<b>Cadastrador</b> Nilo	<b>Interferência nº EO292</b> Viaduto
---	--------------------------------------	----------------------------	--

FD + VA - A travessia da estrada central que cruza com a rodovia será feita pelo método não destrutivo de furo direcional. Extensão estimada 30 m. Profundidade 2,5 m. A concessionária rodoviária não permite abrir vala no pavimento do leito carroçável. A travessia deve ser realizada no extremo do trevo. O restante do traçado dentro do trevo deve acompanhar o contorno externo das alças, usando o método destrutivo de vala aberta.

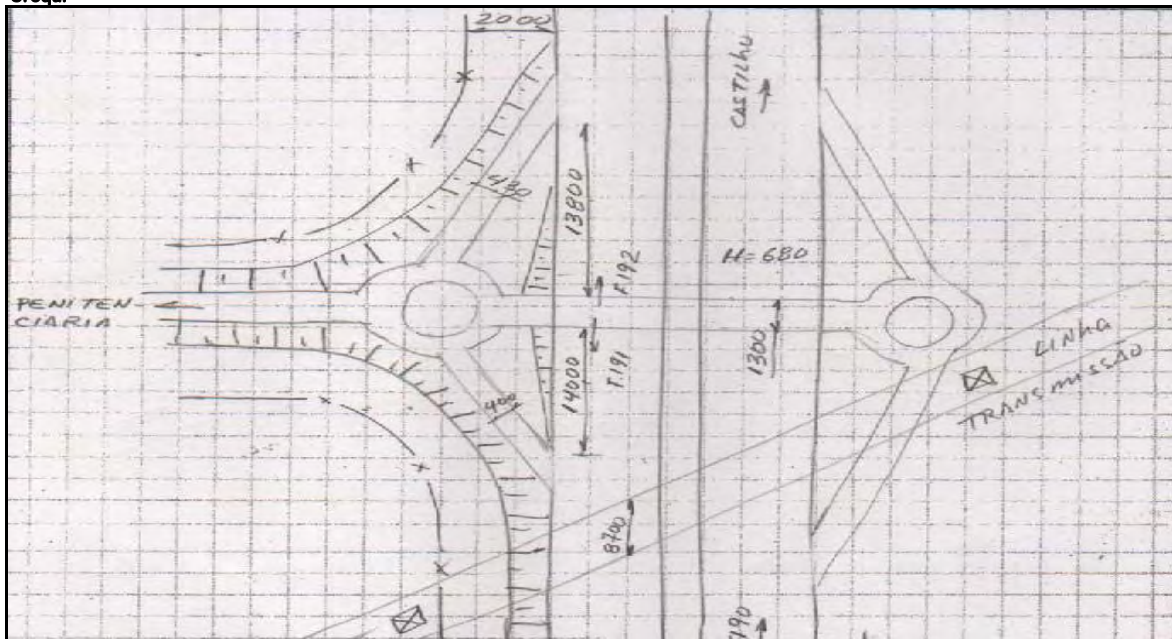
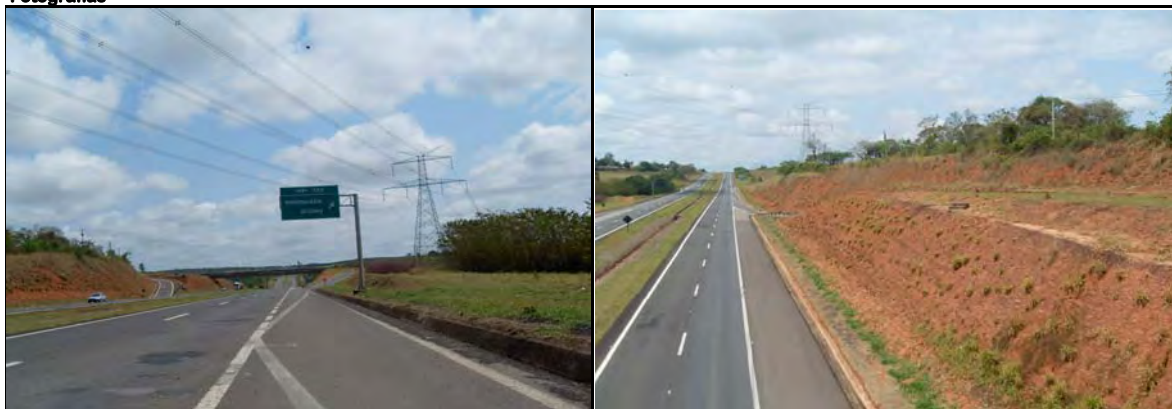
<b>Coordenadas Geográficas</b> S 22° 14' 39.3" W 49° 07' 54.48" Altitude 482 m	<b>Data de Inspeção</b> 14/9/2008	<b>Cadastrador</b> Nilo	<b>Interferência nº EO293</b> Linha de Transmissão
--	--------------------------------------	----------------------------	---

Pt 599 e 600 mesmo croqui e mesmas fotos

VA - A travessia da faixa da Linha de Transmissão de Energia Elétrica será feita pelo método destrutivo de vala aberta. A necessidade ou não de medidas mitigadoras, e o tipo de medida, será determinado, na época do projeto executivo, através de um Estudo de Interferências Elétricas que contemple todas características elétricas da LT e da resistividade do solo no local.

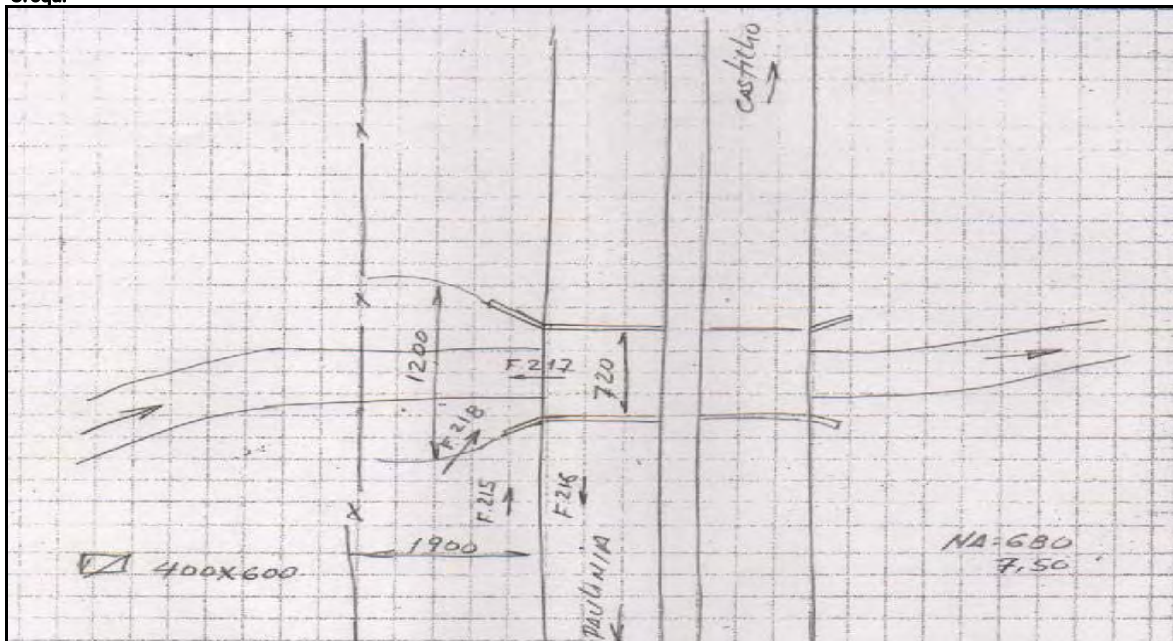
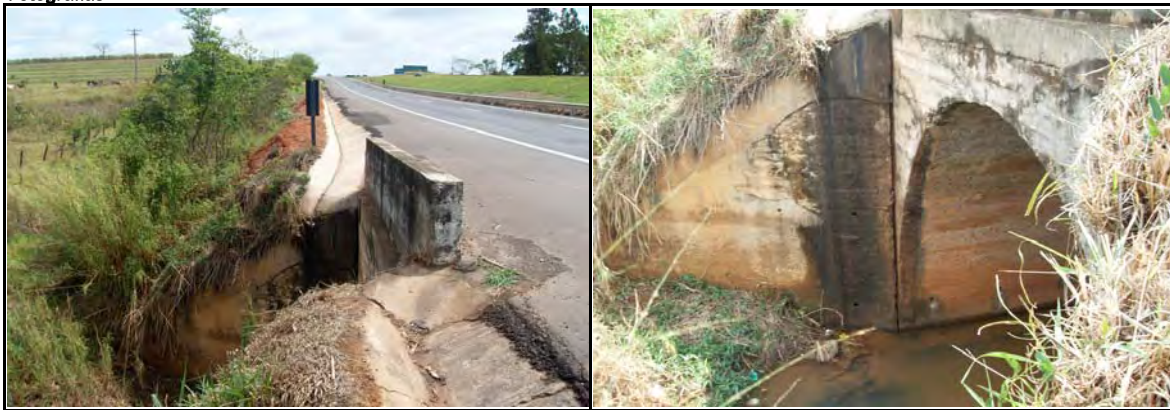
Fotos 216 e 217

<b>Coordenadas Geográficas</b> S 22° 15' 19.98" W 49° 06' 51.42" Altitude 477 m	<b>Data de Inspeção</b> 14/9/2008	<b>Cadastrador</b> Nilo	<b>Interferência nº EO294</b> Rio
---	--------------------------------------	----------------------------	--------------------------------------

FD - A travessia do rio será feita pelo método não destrutivo de furo direcional. Extensão estimada 40 m. Profundidade 2,5 m abaixo do leito do rio. Necessidade de tramitação no DEPRN.  
Para evitar esta tramitação o furo direcional deve ultrapassar a área de preservação permanente (APP) (considera-se APP uma faixa marginal de 30 m de largura, a cada lado do curso d'água, medida a partir do seu nível mais alto).

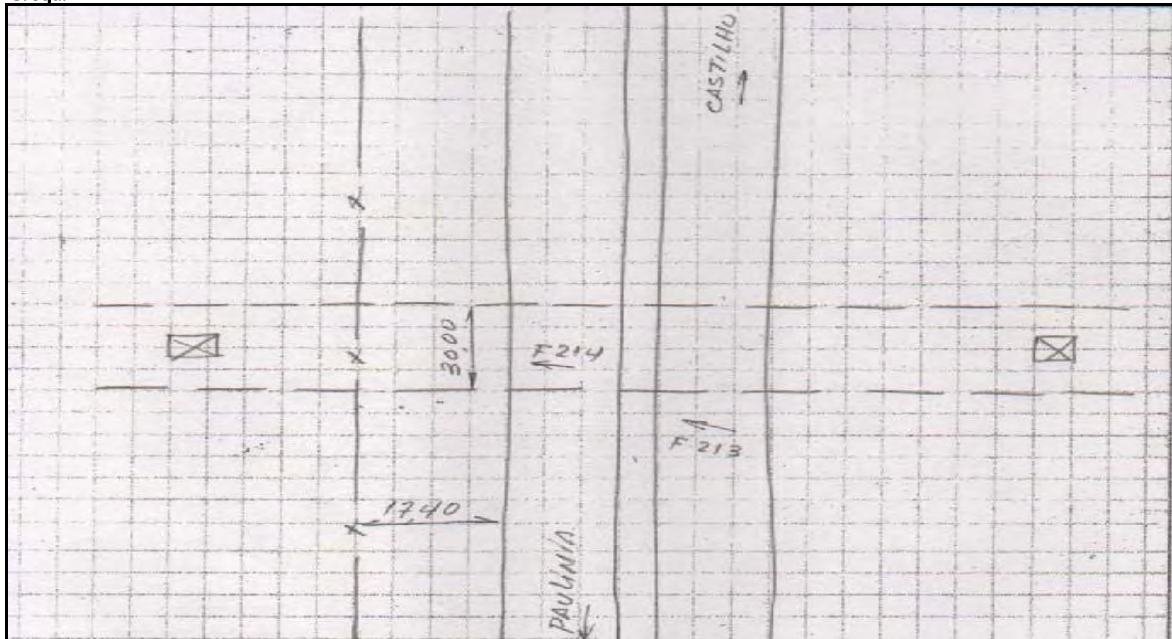
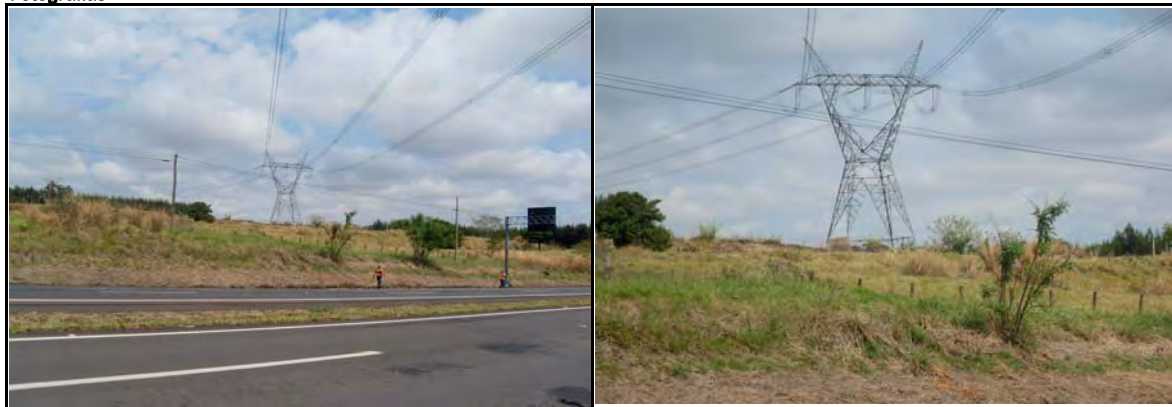
<b>Coordenadas Geográficas</b> S 22° 16' 08.7" W 49° 06' 04.8" Altitude 560 m	<b>Data de Inspeção</b> 14/9/2008	<b>Cadastrador</b> Nilo	<b>Interferência nº EO295</b> Linha de transmissão
---	--------------------------------------	----------------------------	---

VA - A travessia da faixa da Linha de Transmissão de Energia Elétrica será feita pelo método destrutivo de vala aberta. A necessidade ou não de medidas mitigadoras, e o tipo de medida, será determinado, na época do projeto executivo, através de um Estudo de Interferências Elétricas que contemple todas características elétricas da LT e da resistividade do solo no local.

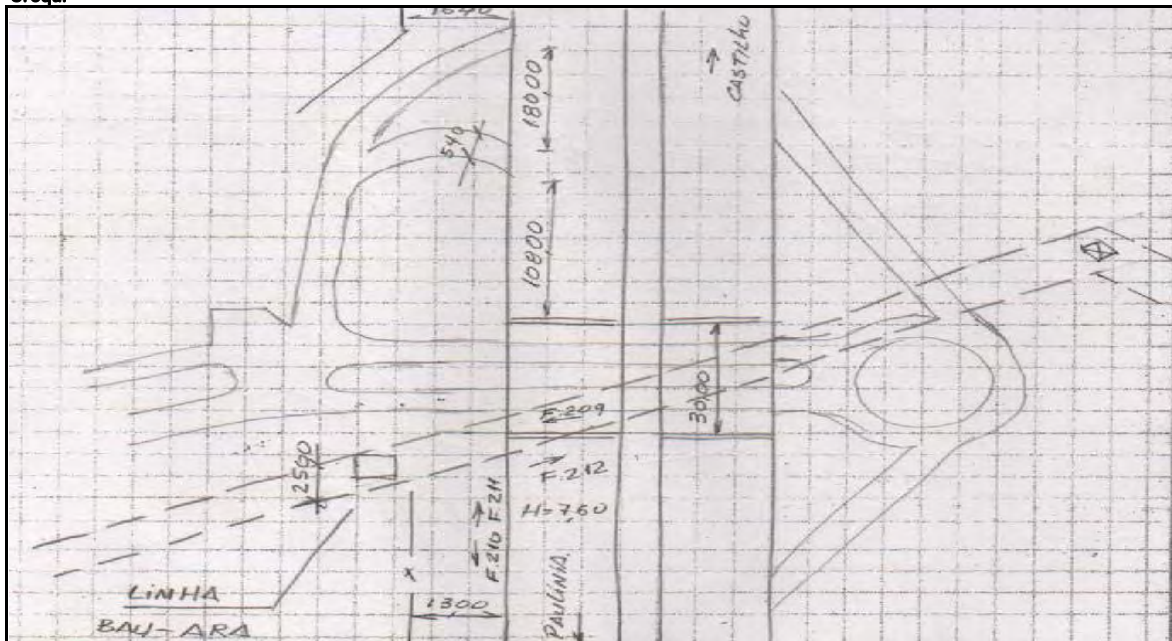
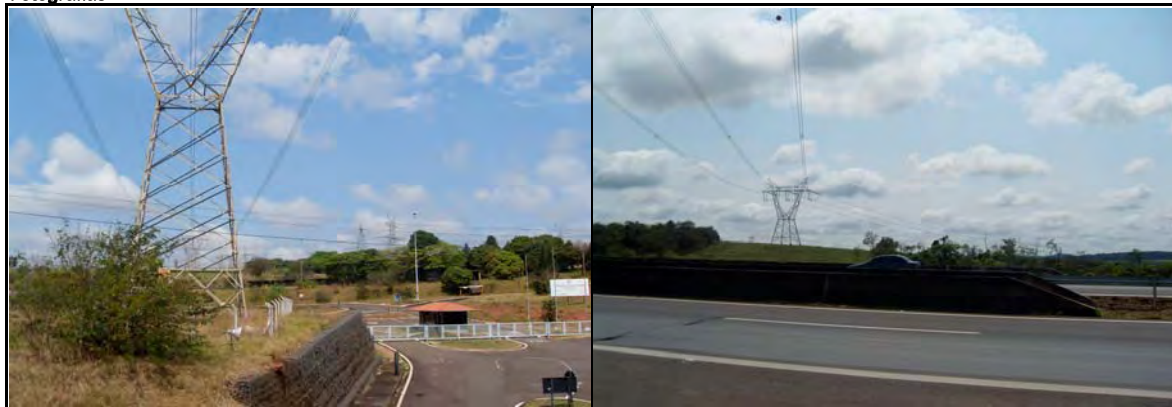
<b>Coordenadas Geográficas</b> S 22° 16' 28.68" W 49° 05' 42.3" Altitude 569 m	<b>Data de Inspeção</b> 14/9/2008	<b>Cadastrador</b> Nilo	<b>Interferência nº EO296</b> Linha de transmissão
--	--------------------------------------	----------------------------	---

VA - A travessia da faixa da Linha de Transmissão de Energia Elétrica será feita pelo método destrutivo de vala aberta. A necessidade ou não de medidas mitigadoras, e o tipo de medida, será determinado, na época do projeto executivo, através de um Estudo de Interferências Elétricas que contemple todas características elétricas da LT e da resistividade do solo no local.

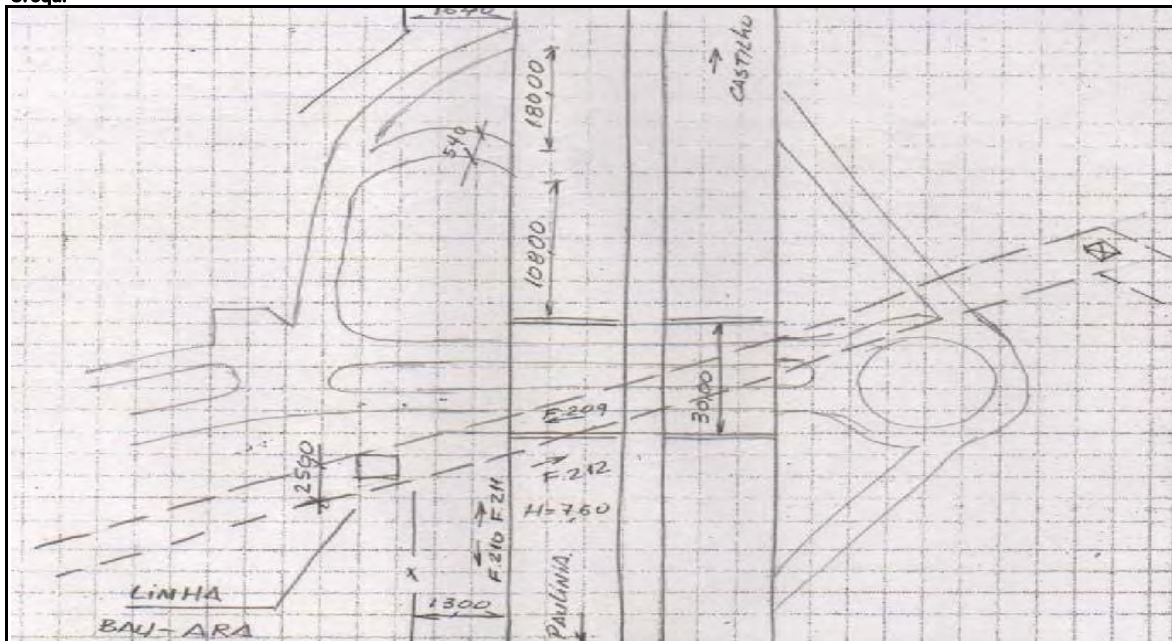
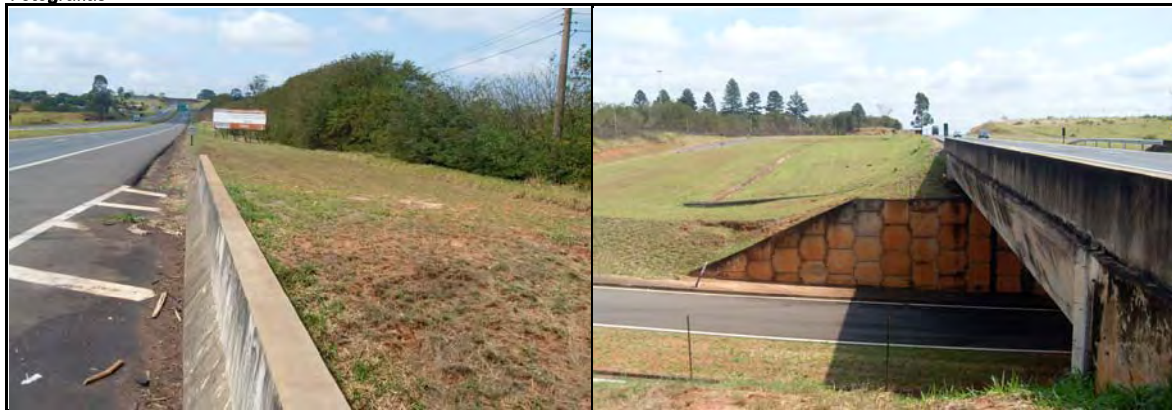
<b>Coordenadas Geográficas</b> S 22° 16' 28.68" W 49° 05' 42.3" Altitude 569 m	<b>Data de Inspeção</b> 14/9/2008	<b>Cadastrador</b> Nilo	<b>Interferência n° EO297</b> Retorno Inferior
--	--------------------------------------	----------------------------	---

FD + VA - A travessia da estrada que cruza com a rodovia será feita pelo método não destrutivo de furo direcional. Extensão estimada 30 m. Profundidade 2,5 m. A concessionária rodoviária não permite abrir vala no pavimento do leito carroçável. A travessia deve ser realizada no extremo do trevo. O restante do traçado dentro do trevo deve acompanhar o contorno externo das alças, usando o método destrutivo de vala aberta.

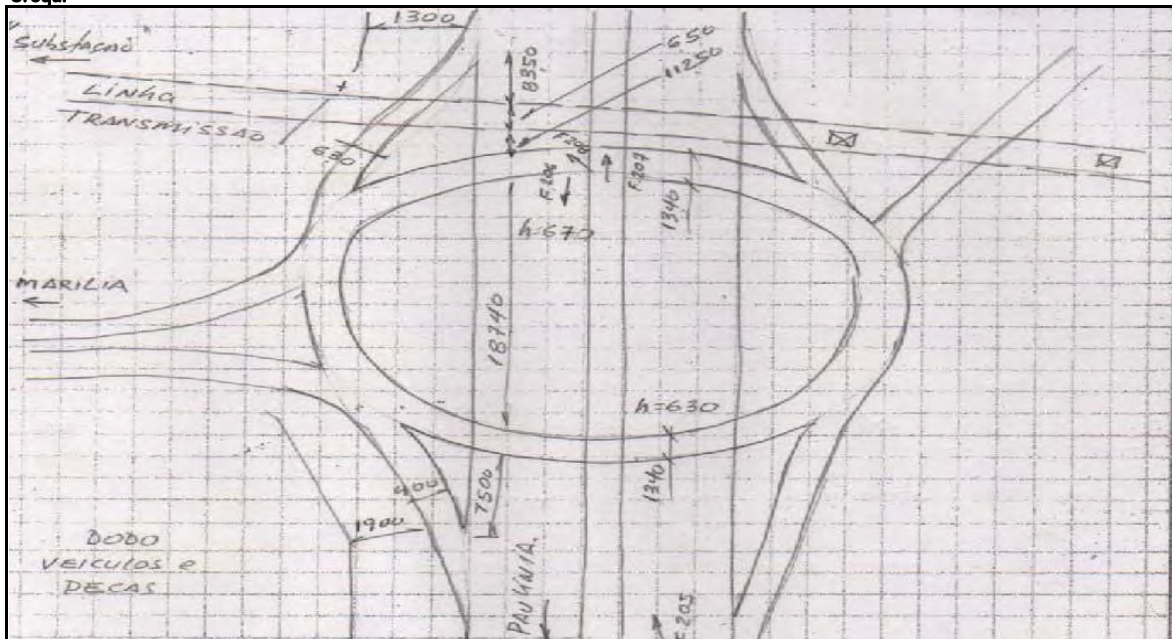
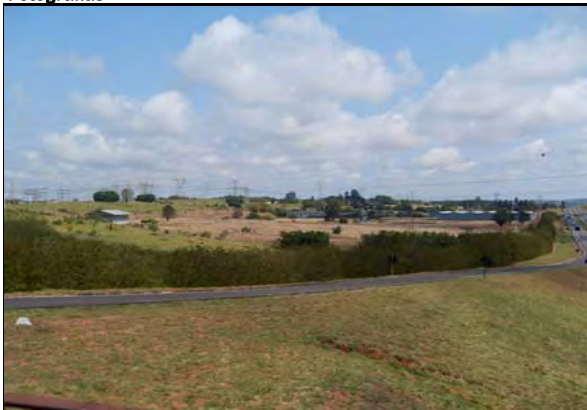
<b>Coordenadas Geográficas</b> S 22° 16' 47.1" W 49° 05' 20.4" Altitude 588 m	<b>Data de Inspeção</b> 14/9/2008	<b>Cadastrador</b> Nilo	<b>Interferência n° EO298</b> Linha de transmissão
---	--------------------------------------	----------------------------	---

VA - A travessia da faixa da Linha de Transmissão de Energia Elétrica será feita pelo método destrutivo de vala aberta. A necessidade ou não de medidas mitigadoras, e o tipo de medida, será determinado, na época do projeto executivo, através de um Estudo de Interferências Elétricas que contemple todas características elétricas da LT e da resistividade do solo no local.

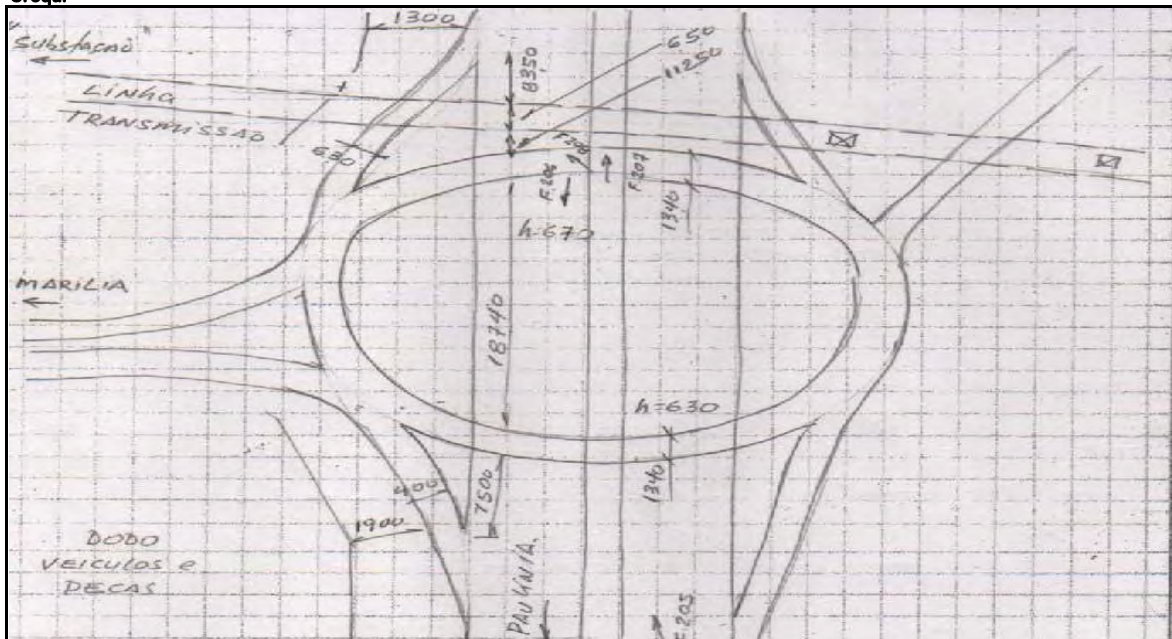
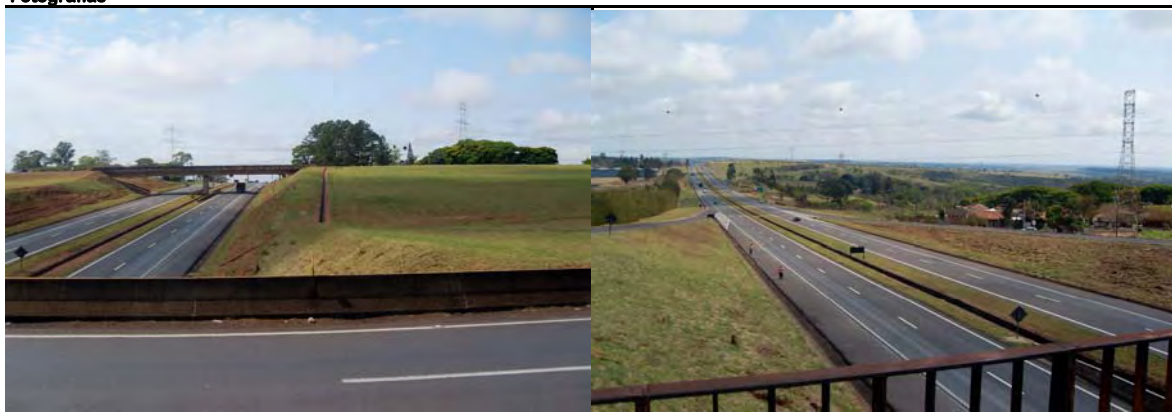
<b>Coordenadas Geográficas</b> S 22° 16' 52.38" W 49° 05' 16.68" Altitude 594 m	<b>Data de Inspeção</b> 14/9/2008	<b>Cadastrador</b> Nilo	<b>Interferência n° EO299</b> Viaduto
---	--------------------------------------	----------------------------	--

ver EO 307

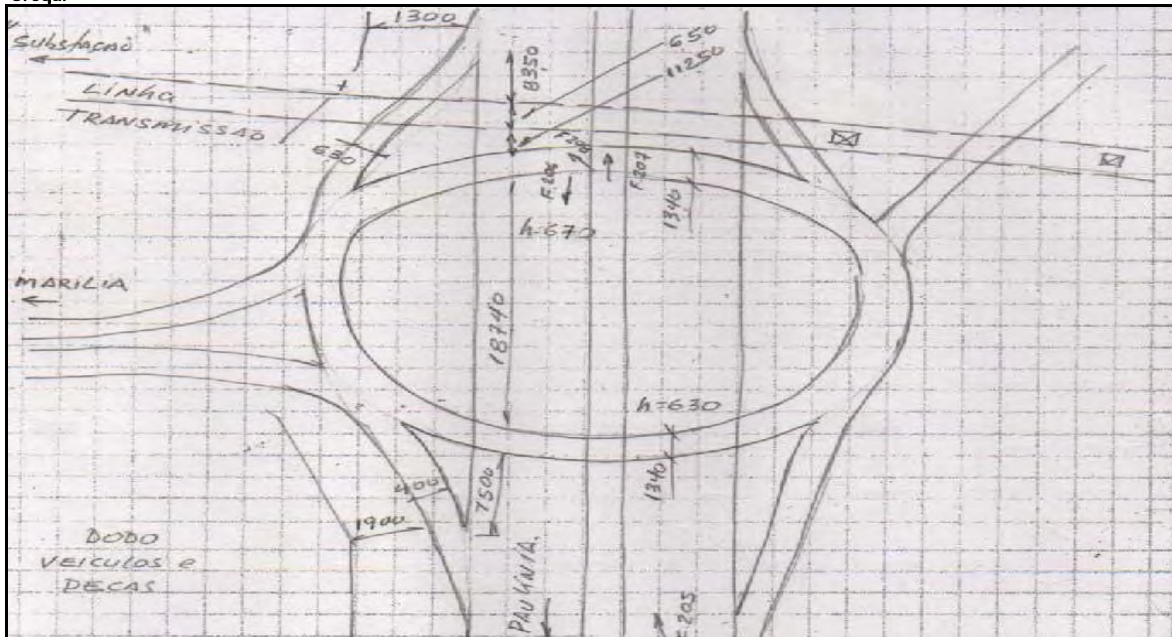
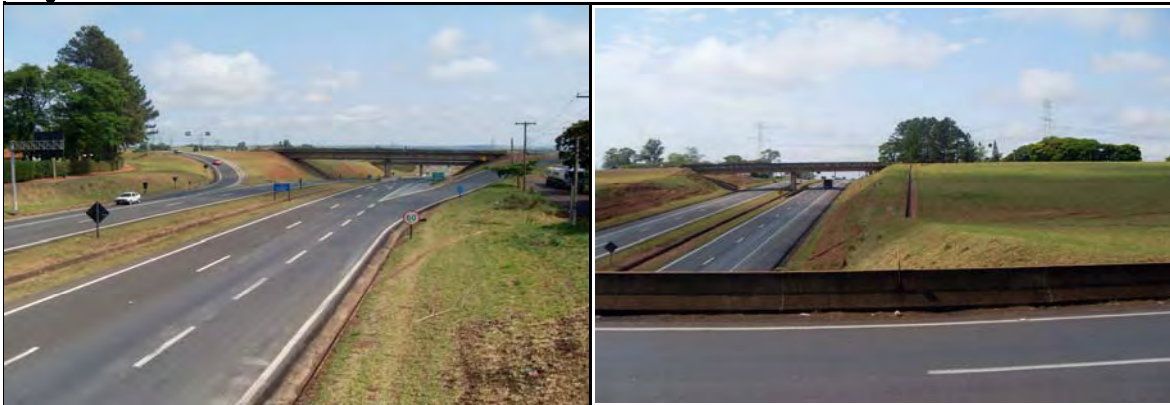
<b>Coordenadas Geográficas</b> S 22° 16' 55.56" W 49° 05' 11.7" Altitude 600 m	<b>Data de Inspeção</b> 14/9/2008	<b>Cadastrador</b> Nilo	<b>Interferência n° EO300</b> Viaduto
--	--------------------------------------	----------------------------	--

FD + VA - A travessia da estrada central que cruza com a rodovia será feita pelo método não destrutivo de furo direcional. Extensão estimada 40 m. Profundidade 2,5 m. A concessionária rodoviária não permite abrir vala no pavimento do leito carroçável. A travessia deve ser realizada no extremo do trevo. O restante do traçado dentro do trevo deve acompanhar o contorno externo das alças, usando o método destrutivo de vala aberta.
