## RELATÓRIO INDIVIDUAL DE INSPEÇÃO DOS TIPOS DE INTERFERÊNCIA

| <b>Poliduto</b> | <b>Município</b> | <b>Rodovia</b> | <b>Km</b> |
| Oeste | Brotas | SP 225 | 140,7 |

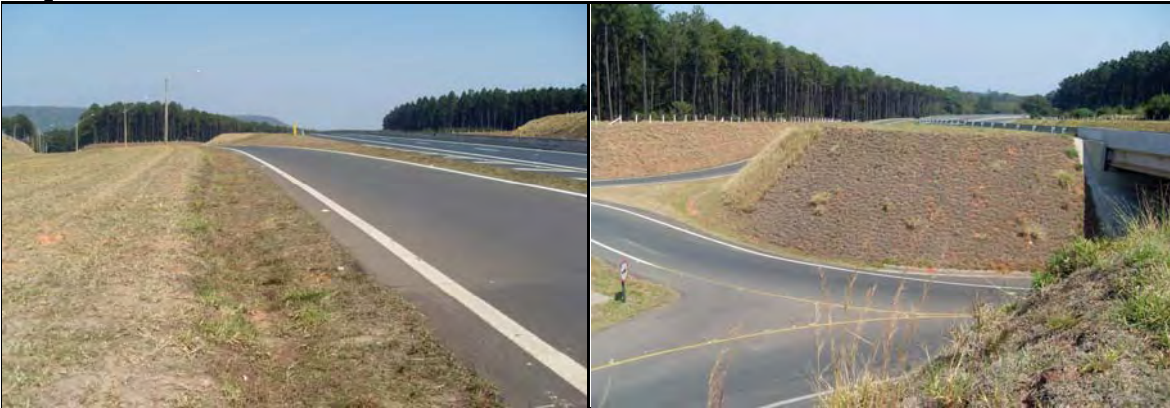
Foto 157

| <b>Coordenadas Geográficas</b><br>S 22° 14' 44.52" W 47° 48' 58.68"<br>Altitude 770 m | <b>Data de Inspeção</b><br>6/9/2008 | <b>Cadastrador</b><br>Nilo | <b>Interferência n° EO430</b><br>Retorno inferior |

FD + VA - A travessia da estrada que chega no trevo do retorno será feita pelo método não destrutivo de furo direcional. Extensão estimada 30 m. Profundidade 2,5 m. A concessionária rodoviária não permite abrir vala no pavimento do leito carroçável. A travessia deve ser realizada no extremo do trevo. O restante do traçado dentro do trevo deve acompanhar o contorno externo das alças, usando o método destrutivo de vala aberta.

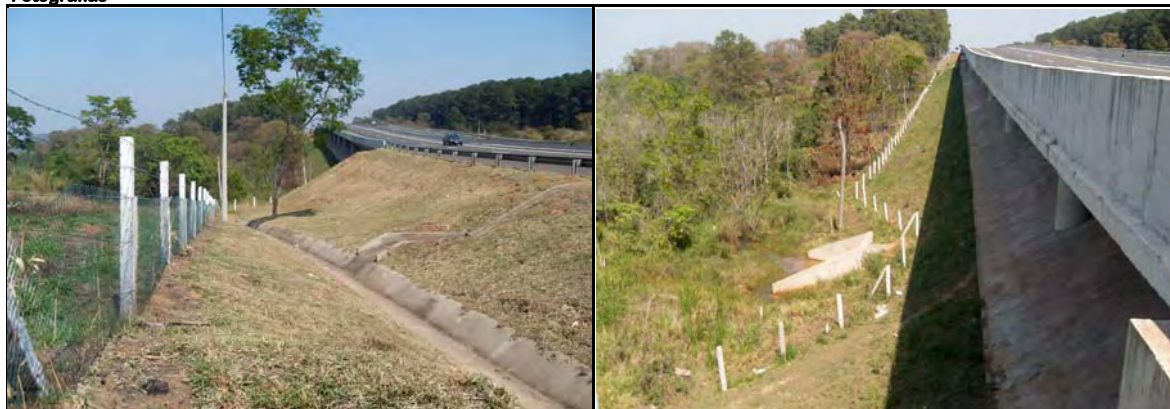
Foto 151, 152 e 154

| <b>Coordenadas Geográficas</b><br>S 22° 14' 31.92" W 47° 48' 34.56"<br>Altitude 774 m | <b>Data de Inspeção</b><br>6/9/2008 | <b>Cadastrador</b><br>Nilo | <b>Interferência n° EO431</b><br>Rio e Ferrovia Inferior |

FD - A travessia do rio será feita pelo método não destrutivo de furo direcional. Extensão estimada 120 m. Profundidade 2,5 m abaixo do leito do rio. Necessidade de tramitação no DEPRN.

Para evitar esta tramitação o furo direcional deve ultrapassar a área de preservação permanente (APP) (considera-se APP uma faixa marginal de 50 m de largura, a cada lado do curso d'água, medida a partir do seu nível mais alto).

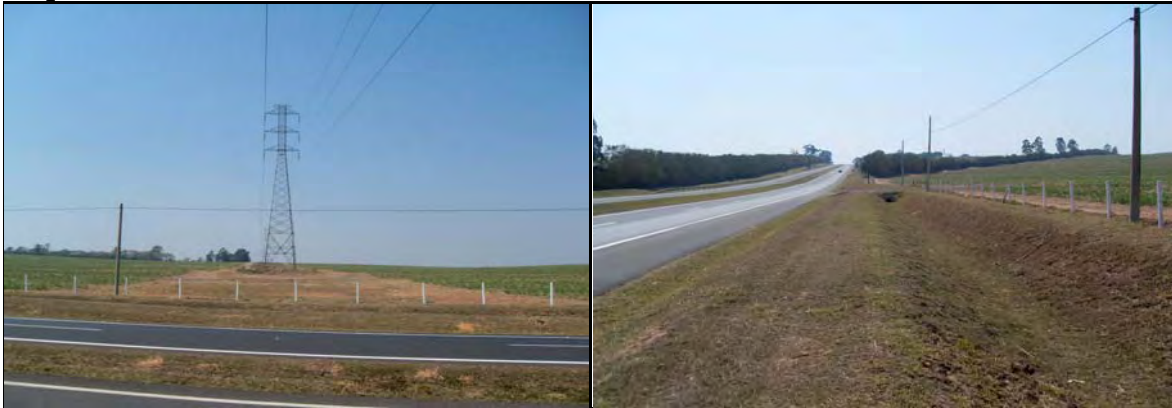
Foto 148

| <b>Coordenadas Geográficas</b><br>S 22° 13' 51.06" W 47° 47' 20.58"<br>Altitude 803 m | <b>Data de Inspeção</b><br>6/9/2008 | <b>Cadastrador</b><br>Nilo | <b>Interferência n° EO432</b><br>Linha de transmissão |

VA - A travessia da faixa da Linha de Transmissão de Energia Elétrica será feita pelo método destrutivo de vala aberta. A necessidade ou não de medidas mitigadoras, e o tipo de medida, será determinado, na época do projeto executivo, através de um Estudo de Interferências Elétricas que contemple todas características elétricas da LT e da resistividade do solo no local.

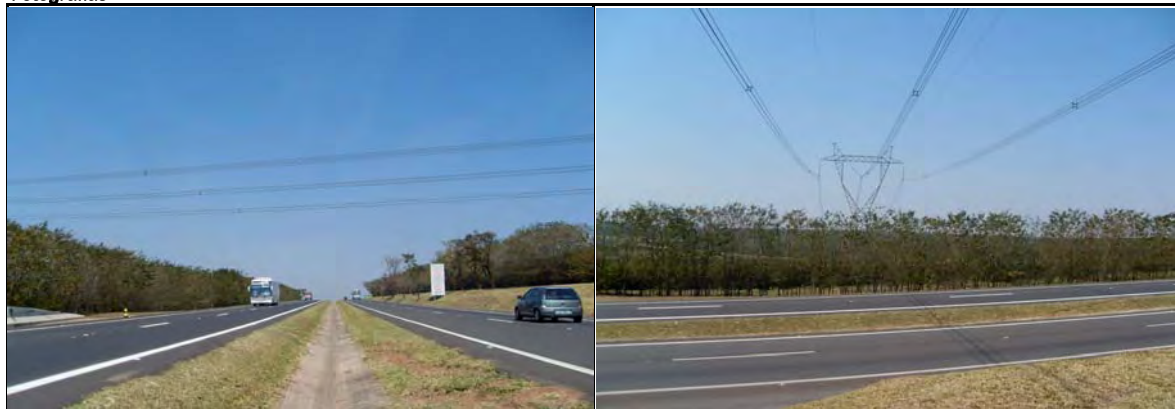
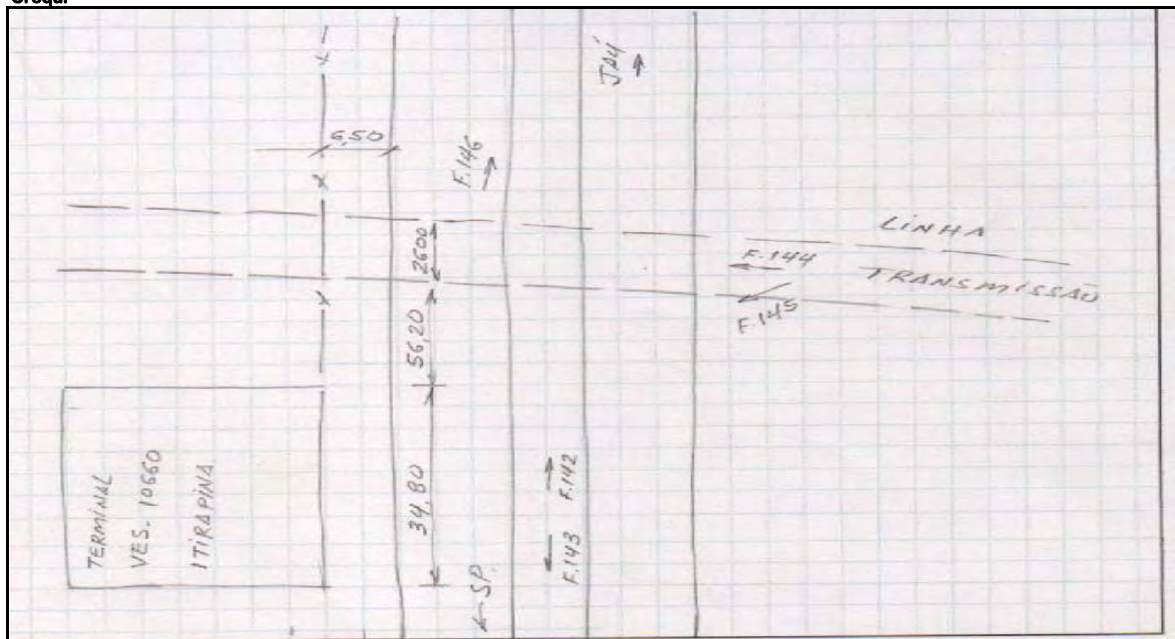
| S 22° 13' 15.18" W 47° 46' 23.16"<br>Altitude 810 m | 6/9/2008 | Nilo | Linha de transmissão |

VA - A travessia da faixa da Linha de Transmissão de Energia Elétrica será feita pelo método destrutivo de vala aberta. A necessidade ou não de medidas mitigadoras, e o tipo de medida, será determinado, na época do projeto executivo, através de um Estudo de Interferências Elétricas que contemple todas características elétricas da LT e da resistividade do solo no local.

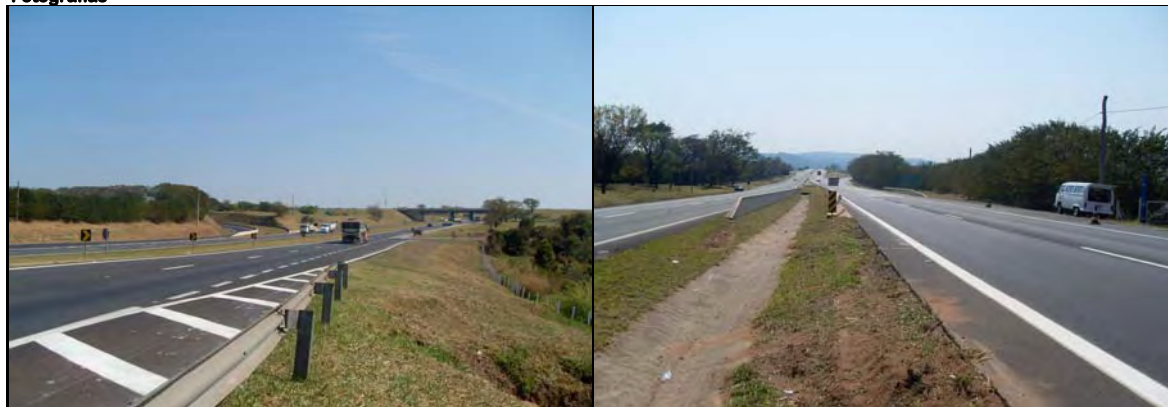
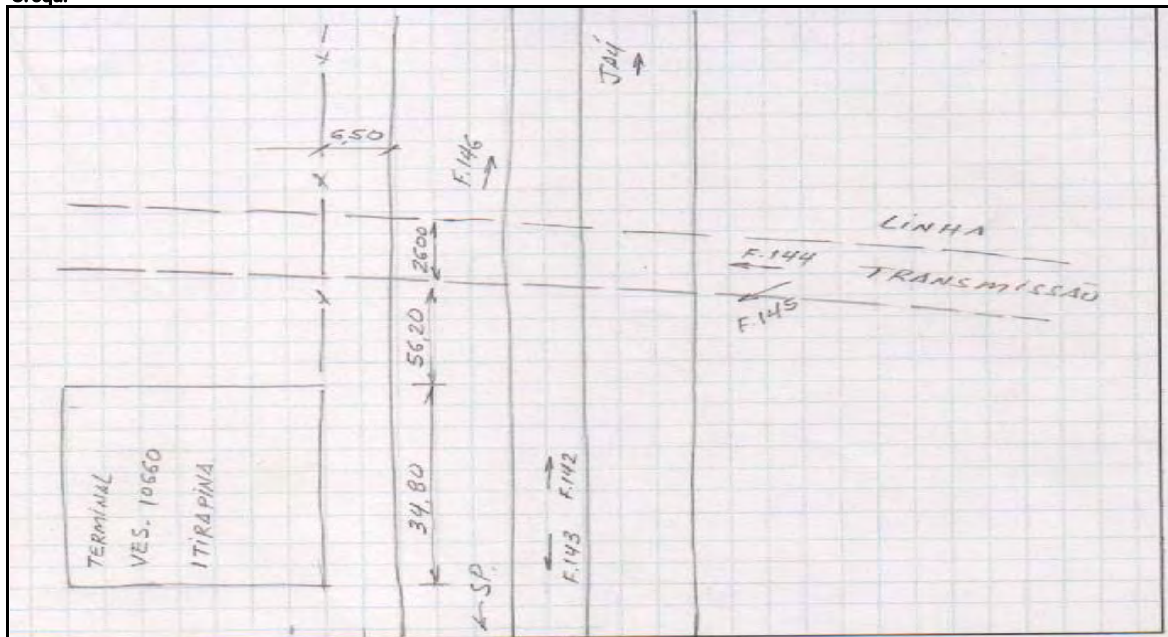
| <b>Coordenadas Geográficas</b><br>S 22° 13' 12.0" W 47° 46' 19.44"<br>Altitude 811 m | <b>Data de Inspeção</b><br>6/9/2008 | <b>Cadastrador</b><br>Nilo | <b>Interferência n° E0434</b><br>Gasoduto Bolivia Brasil |

FD - Em princípio a travessia da faixa de servidão de dutos será feita pelo método não destrutivo de furo direcional. Extensão estimada 40 m. Profundidade mínima 1,5 m abaixo do duto mais profundo da faixa. O plano de furo deverá ser aprovado pela dona da faixa. Caso o mapeamento dos dutos da faixa indique que eles estão muito profundos poderá ser solicitada a autorização para passar por cima destes, usando o método destrutivo de vala aberta.
