## RELATÓRIO INDIVIDUAL DE INSPEÇÃO DOS TIPOS DE INTERFERÊNCIA

<b>Políduto</b>	<b>Município</b>	<b>Rodovia</b>	<b>Km</b>
Oeste	Bauru	SP 300	346,8
<b>Tipo de Interferência</b>			
<b>Coordenadas Geográficas</b>	<b>Data de Inspeção</b>	<b>Cadastrador</b>	<b>Interferência n° EO301</b>
S 22° 17' 01,08" W 49° 05' 05,04" Altitude 594 m	14/9/2008	Nilo	Passarela

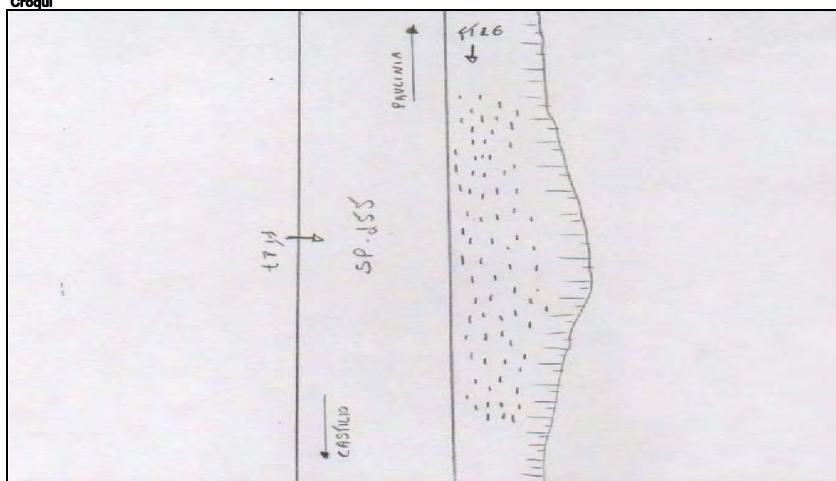
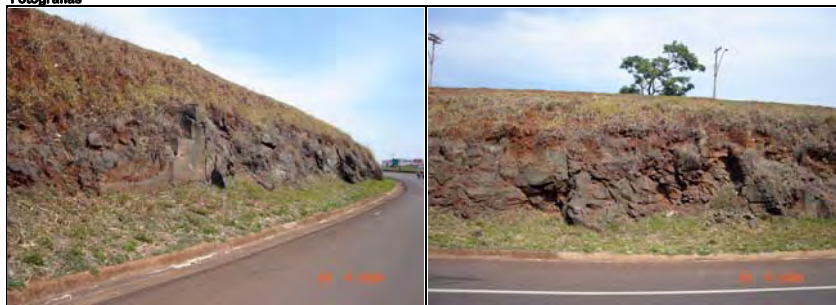
Tipo de Interferência			
Coordenadas Geográficas	Data de Inspeção	Cadastrador	Interferência nº EO372
S 22° 17' 04.44" W 48° 34' 34.32" Altitude 544 m	25/9/2008	Gabriel / Leon	Afloramento Rochoso

Interferência nº EO372  
Afloramento Rochoso

Para a construção de um túnel em uma rodovia, a autorização de uma profundidade menor (para o tubo) que a exigida normalmente na ocupação longitudinal (1,5 m). A ruptura da rocha deve ser feita manualmente, com ferramentas ou equipamentos, sem o uso de explosivos.

Nos trechos onde a instalação do tubo na margem fique impossibilitada por razões construtivas (taludes excessivamente acentuados, etc.) deverá ser solicitada autorização para implantação no leito carroçável da rodovia. A solicitação deverá estar

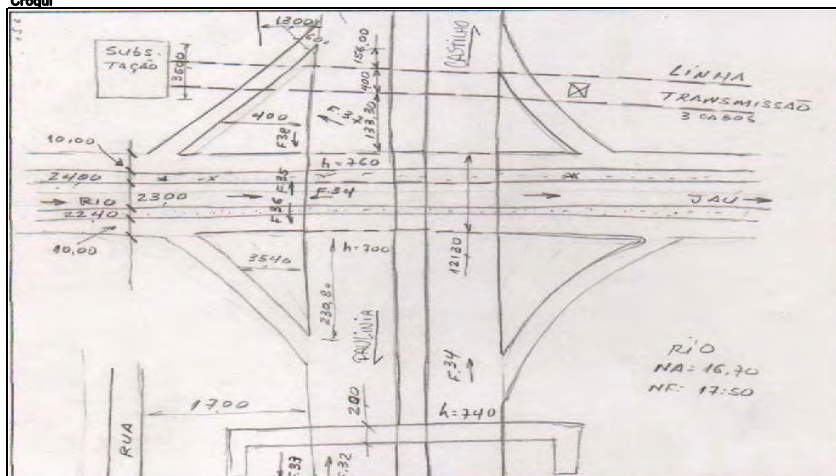
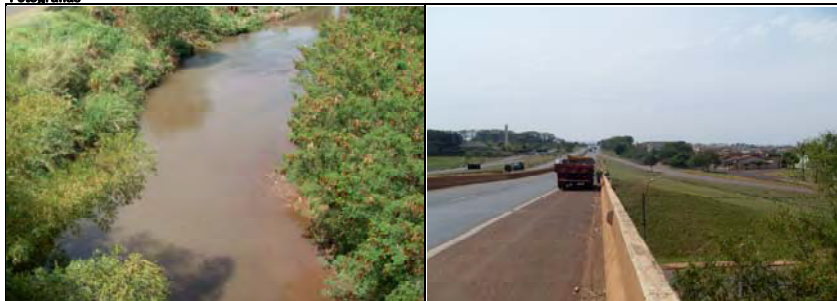
Foto 39  
Trevo Ides Baptista Gatto

<b>Poliduto</b>	<b>Município</b>	<b>Rodovia</b>	<b>Km</b>
Oeste	Jaú	SP 225	180,2
<b>Tipo de Interferência</b>			
<b>Coordenadas Geográficas</b> S 22° 16' 43.08" W 48° 33' 59.16" Altitude 506 m	<b>Data de Inspeção</b> 12/9/2008	<b>Cadastrador</b> Nilo	<b>Interferência n° E0375</b> Viaduto e Rio

FD + VA - A travessia da estrada central (e do córrego do canteiro central) que cruza com a rodovia será feita pelo método não destrutivo de furo direcional. Extensão estimada 50 m. Profundidade 2,5 m abaixo do leito do córrego. A travessia deve ser realizada no extremo do trevo. O restante do traçado dentro do trevo deve acompanhar o contorno externo das alças, usando o método destrutivo de vala aberta.

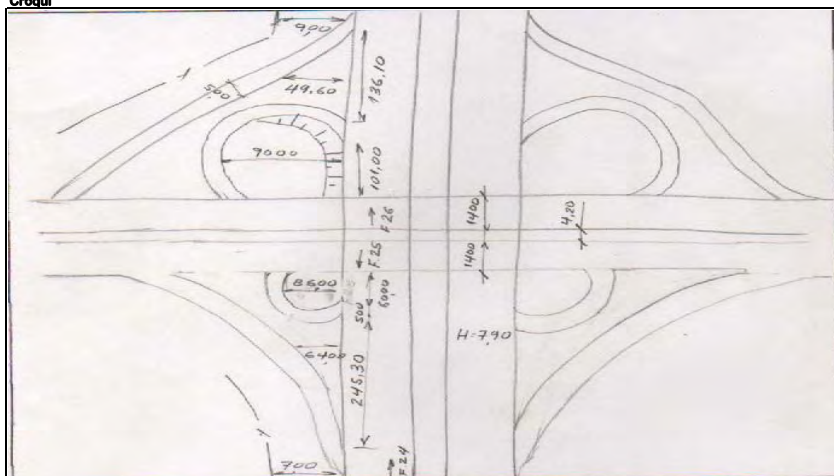
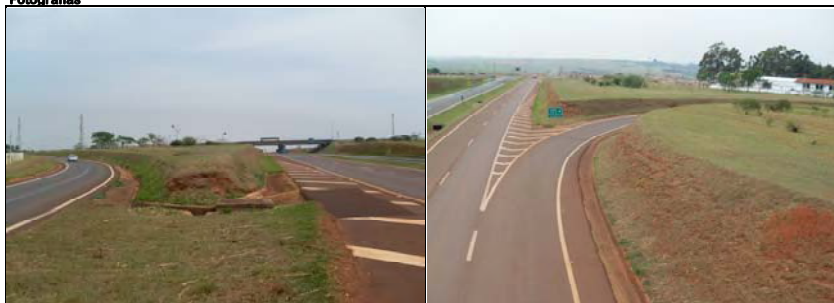
Foto 26

<b>Poliduto</b>	<b>Município</b>	<b>Rodovia</b>	<b>Km</b>
Oeste	Jaú	SP 225	177,7
<b>Tipo de Interferência</b>			
<b>Coordenadas Geográficas</b>	<b>Data de Inspeção</b>	<b>Cadastrador</b>	<b>Interferência n° E0379</b>
S 22° 15' 25.56" W 48° 33' 03.96" Altitude 622 m	12/9/2008	Nilo	Viaduto

FD + VA - A travessia da estrada central que cruza com a rodovia será feita pelo método não destrutivo de furo direcional. Extensão estimada 40 m. Profundidade 2,5 m. A concessionária rodoviária não permite abrir vala no pavimento do leito carroçável. A travessia deve ser realizada no extremo do trevo. O restante do traçado dentro do trevo deve acompanhar o contorno externo das alças, usando o método destrutivo de vala aberta.

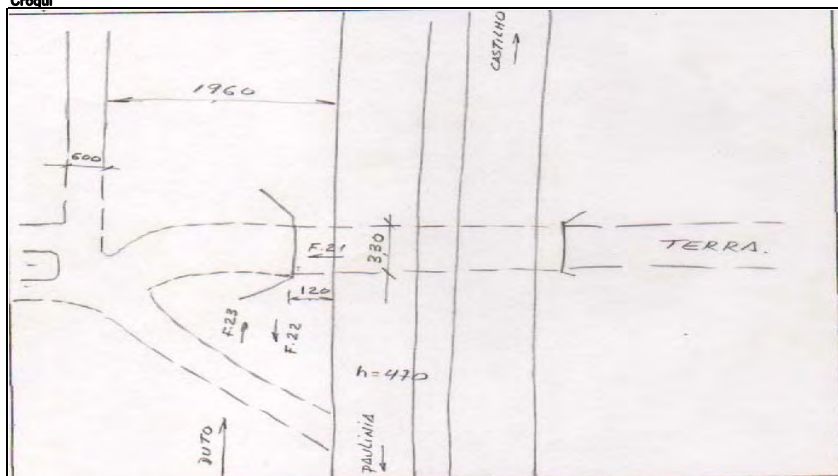
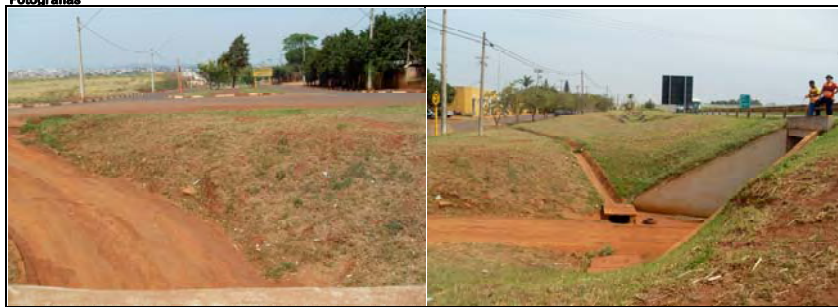
Foto 22

<b>Poliduto</b>	<b>Município</b>	<b>Rodovia</b>	<b>Km</b>
Oeste	Jaú	SP 225	176,6
<b>Tipo de Interferência</b>			
<b>Coordenadas Geográficas</b> S 22° 15' 34.92" W 48° 32' 27.48" Altitude 579 m	<b>Data de Inspeção</b> 12/9/2008	<b>Cadastrador</b> Nilo	<b>Interferência n° E0380</b> Passagem Inferior

FD + VA - A travessia da estrada central que cruza com a rodovia será feita pelo método não destrutivo de furo direcional. Extensão estimada 30 m. Profundidade 2,5 m. A travessia deve ser realizada no extremo do trevo. O restante do traçado dentro do trevo deve acompanhar o contorno externo das alças, usando o método destrutivo de vala aberta.

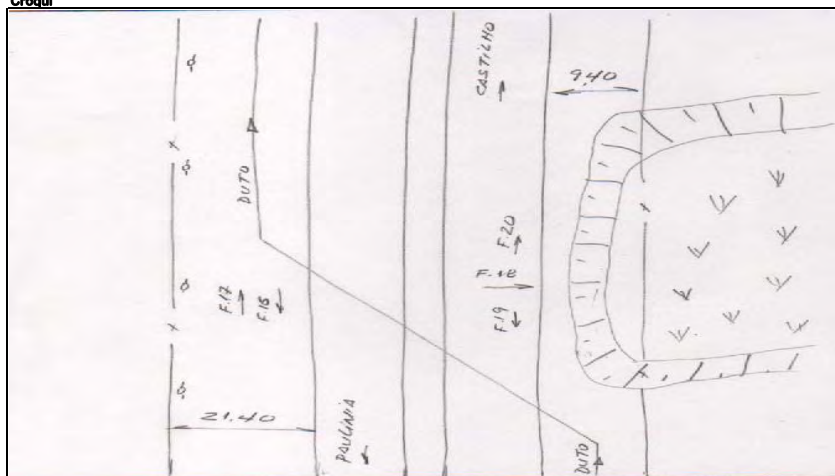
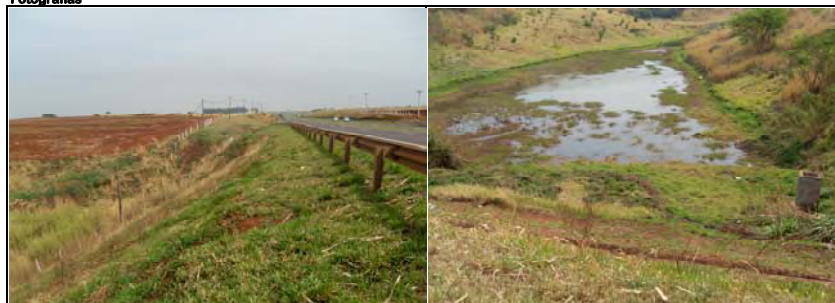
<b>Poliduto</b>	<b>Município</b>	<b>Rodovia</b>	<b>Km</b>
Oeste	Jaú	SP 225	175,7
<b>Tipo de Interferência</b>			
<b>Coordenadas Geográficas</b> S 22° 15' 43.08" W 48° 31' 59.46" Altitude 575 m	<b>Data de Inspeção</b> 12/9/2008	<b>Cadastrador</b> Nilo	<b>Interferência n° E0381</b> Erosão e brejo

Fotos 17, 19 e 20  
Duto mudou de lado

FD - A travessia da área de erosão e brejo será feita pelo método não destrutivo de furo direcional. Extensão estimada 80 m. Profundidade 2,5 m abaixo do leito do brejo.

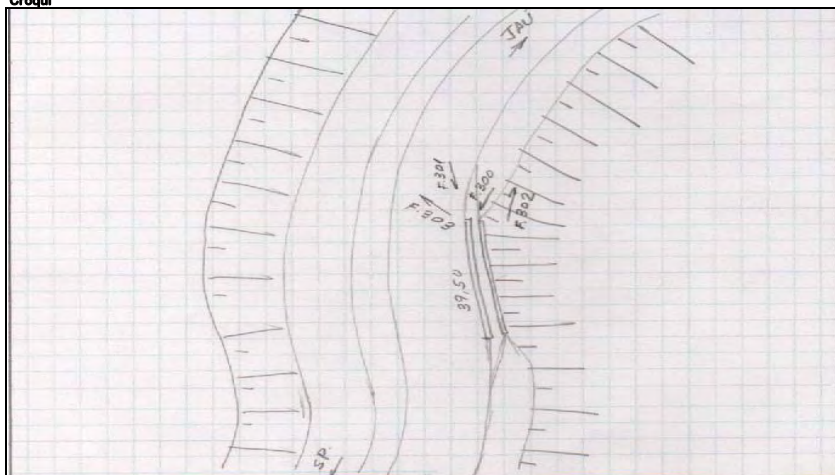
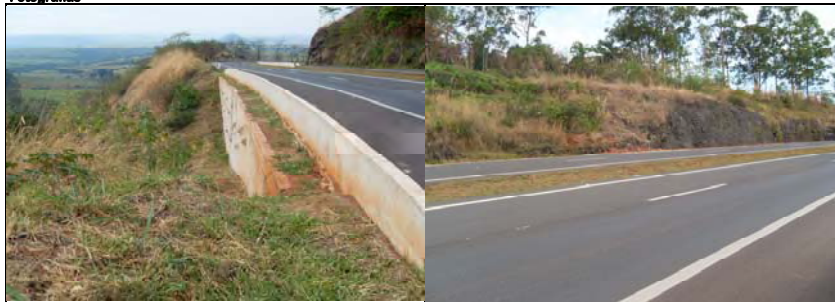
Fotos 300 e 302

<b>Poliduto</b>	<b>Município</b>	<b>Rodovia</b>	<b>Km</b>
Oeste	Dois Córregos	SP 225	156,4
<b>Tipo de Interferência</b>			
<b>Coordenadas Geográficas</b> S 22° 14' 52.62" W 48° 21' 11.58" Altitude 646 m	<b>Data de Inspeção</b> 7/9/2008	<b>Cadastrador</b> Nilo	<b>Interferência n° EO389</b> Muro arrimo rocha

Quando a rocha deve ser utilizada para a construção do muro, a autorização de uma profundidade menor (para o tubo) que a exigida normalmente na ocupação longitudinal (1,5 m). A ruptura da rocha deve ser feita manualmente, com ferramentas ou equipamentos, sem o uso de explosivos.

Nos trechos onde a instalação do tubo na margem fique impossibilitada por razões construtivas (taludes excessivamente acentuados, etc.) deverá ser solicitada autorização para implantação no leito carroçável da rodovia. A solicitação deverá estar acompanhada de justificativa técnica.

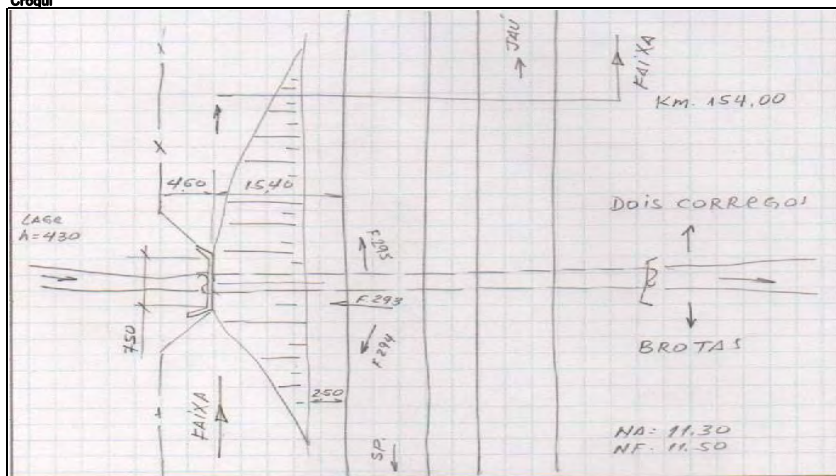
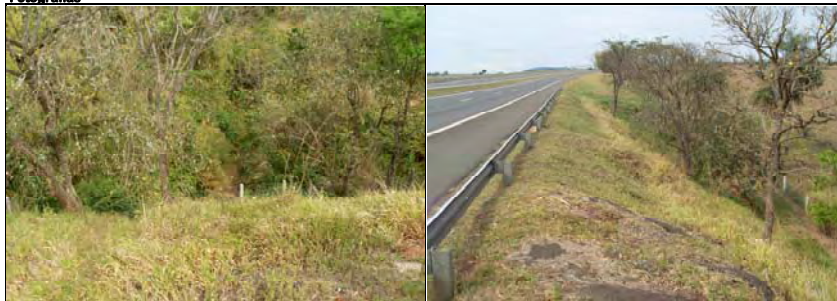
Foto 295

<b>Poliduto</b>	<b>Município</b>	<b>Rodovia</b>	<b>Km</b>
Oeste	Brotas / Dois Córregos	SP 225	153,3
<b>Tipo de Interferência</b>			
<b>Coordenadas Geográficas</b> S 22° 14' 41.76" W 48° 19' 34.74" Altitude 491 m	<b>Data de Inspeção</b> 7/9/2008	<b>Cadastrador</b> Nilo	<b>Interferência n° E0391</b> Córrego

FD - A travessia do córrego será feita pelo método não destrutivo de furo direcional. Extensão estimada 30 m. Profundidade 2,5 m abaixo do leito do córrego. Necessidade de tramitação no DEPRN.  
Para evitar esta tramitação o furo direcional deve ultrapassar a área de preservação permanente (APP) (considera-se APP uma faixa marginal de 30 m de largura, a cada lado do curso d'água, medida a partir do seu nível mais alto).

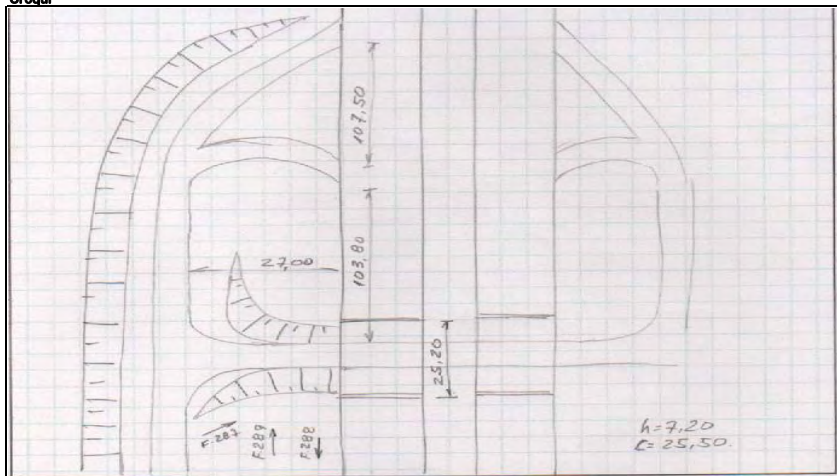
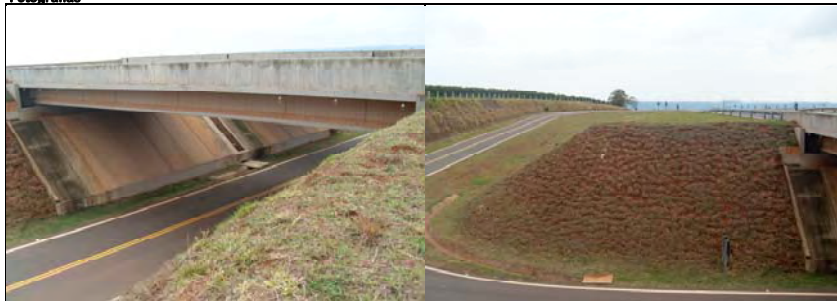
<b>Políduto</b>	<b>Município</b>	<b>Rodovia</b>	<b>Km</b>
Oeste	Brotas	SP 225	150,2
<b>Tipo de Interferência</b>			
<b>Coordenadas Geográficas</b>	<b>Data de Inspeção</b>	<b>Cadastrador</b>	<b>Interferência n° EO393</b>
S 22° 14' 45,6" W 48° 17' 50,76" Altitude 514 m	7/9/2008	Nilo	Retorno inferior

FD + VA - A travessia da estrada que chega no retorno será feita pelo método não destrutivo de furo direcional. Extensão estimada 30 m. Profundidade 2,5 m. A concessionária rodoviária não permite abrir vala no pavimento do leito carroçável. A travessia deve ser realizada no extremo do trevo. O restante do traçado dentro do trevo deve acompanhar o contorno externo das alças, usando o método destrutivo de vala aberta

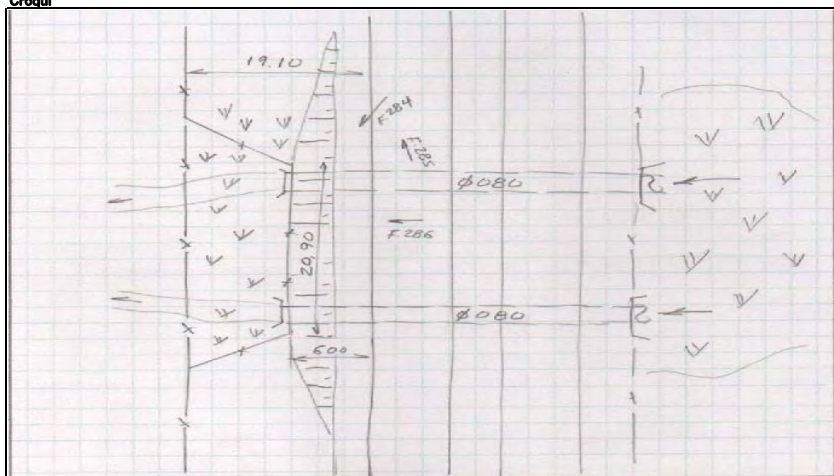
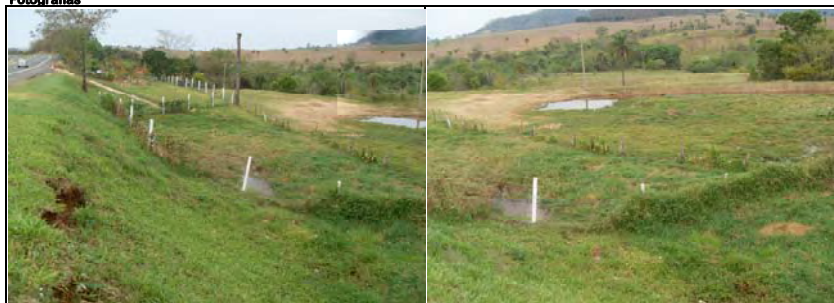
<b>Poliduto</b>	<b>Município</b>	<b>Rodovia</b>	<b>Km</b>
Oeste	Brotas	SP 225	148,1
<b>Tipo de Interferência</b>			
<b>Coordenadas Geográficas</b>	<b>Data de Inspeção</b>	<b>Cadastrador</b>	<b>Interferência n° E0394</b>
S 22° 14' 55,98" W 48° 16' 40,74" Altitude 466 m	7/9/2008	Nilo	Córrego com brejo

FD - A travessia do córrego e área de brejo será feita pelo método não destrutivo de furo direcional. Extensão estimada 80 m. Profundidade 2,5 m abaixo do leito do córrego. Necessidade de tramitação no DEPRN. Para evitar esta tramitação o furo direcional deve ultrapassar a área de preservação permanente (APP) (considera-se APP uma faixa marginal de 30 m de largura, a cada lado do curso d'água, medida a partir do seu nível mais alto).

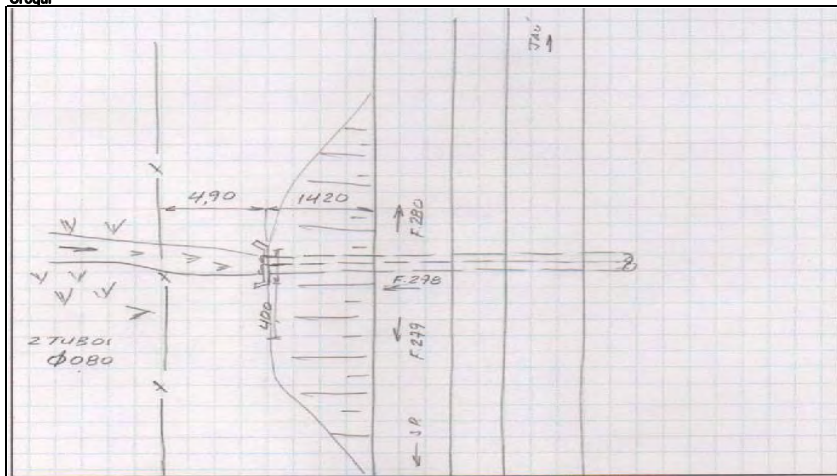
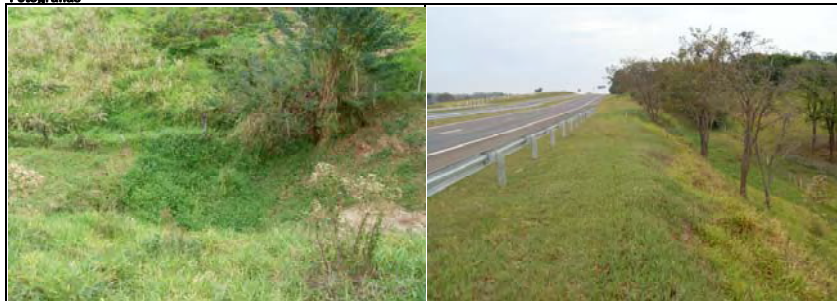
<b>Políduto</b>	<b>Município</b>	<b>Rodovia</b>	<b>Km</b>
Oeste	Brotas	SP 225	145,5
<b>Tipo de interferência</b>			
<b>Coordenadas Geográficas</b> S 22° 14' 45,72" W 48° 15' 20,1" Altitude 473 m	<b>Data de Inspeção</b> 7/9/2008	<b>Cadastrador</b> Nilo	<b>Interferência n°</b> EO396 Córrego

FD - A travessia do córrego será feita pelo método não destrutivo de furo direcional. Extensão estimada 30 m. Profundidade 2,5 m abaixo do leito do córrego. Necessidade de tramitação no DEPRN.  
Para evitar esta tramitação o furo direcional deve ultrapassar a área de preservação permanente (APP) (considera-se APP uma faixa marginal de 30 m de largura, a cada lado do curso d'água, medida a partir do seu nível mais alto).

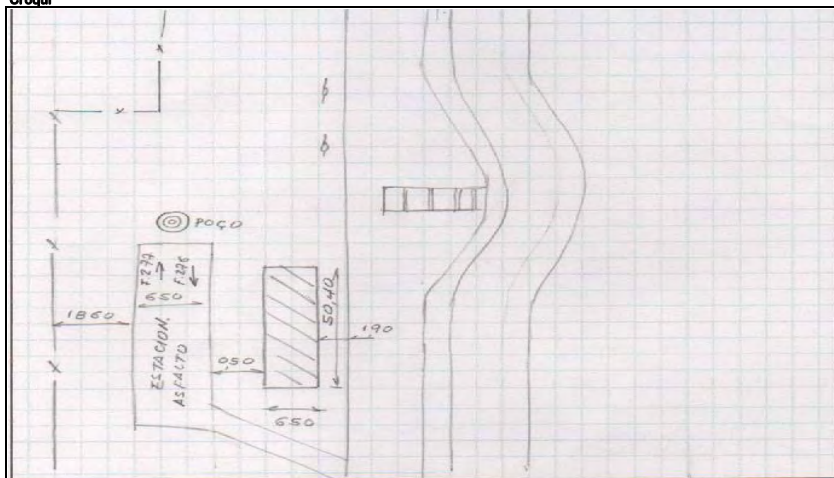
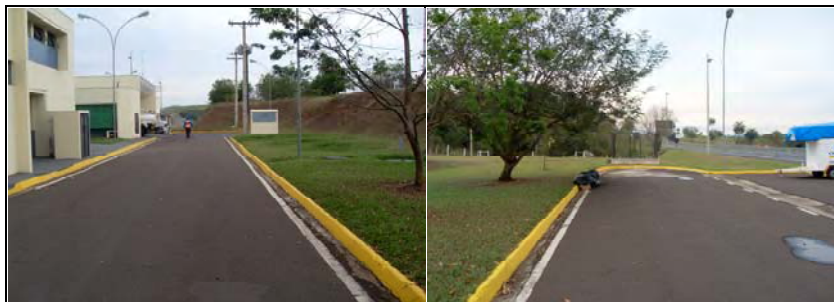
Coordenadas Geográficas	Data de Inspeção	Cadastrador	Interferência nº EO397
S 22° 15' 20.88" W 48° 14' 39.3" Altitude 465 m	7/9/2008	Nilo	Pedágio

VA - A praça do pedágio deverá ser contornada por fora, usando o método destrutivo de vala aberta.

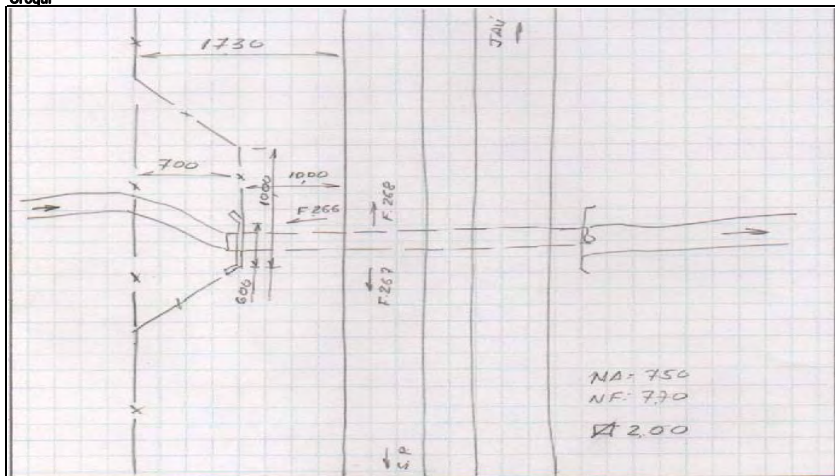
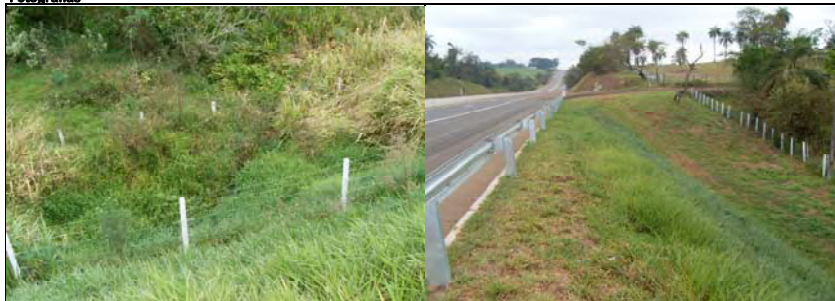
<b>Pollido</b>	<b>Município</b>	<b>Rodovia</b>	<b>Km</b>
Oeste	Brotas	SP 225	142,3
<b> Tipo de Interferência</b>			
<b>Coordenadas Geográficas</b>	<b>Data de Inspeção</b>	<b>Cadastrador</b>	<b>Interferência n° EO400</b>
S 22° 15' 46,08" W 48° 13' 57,6" Altitude 476 m	7/9/2008	Nilo	Córrego

FD - A travessia do córrego será feita pelo método não destrutivo de furo direcional. Extensão estimada 40 m. Profundidade 2,5 m abaixo do leito do córrego. Necessidade de tramitação no DEPRN.  
Para evitar esta tramitação o furo direcional deve ultrapassar a área de preservação permanente (APP) (considera-se APP uma faixa marginal de 30 m de largura, a cada lado do curso d'água, medida a partir do seu nível mais alto).
