## 5. CARACTERIZAÇÃO DO EMPREENDIMENTO

### 5.1 Situação atual – aspectos legais e operacionais

Neste item são apresentados os passivos ambientais existentes nas áreas afetadas pelas atividades de mineração. Este estudo apresenta os passivos que afetam o meio físico da região ocupada pelos empreendimentos. Para a caracterização dos passivos levaram-se em consideração os aspectos de degradação do meio ambiente, através de contaminações e alterações de parâmetros naturais do solo, das águas superficiais e subterrâneas, em decorrência da supressão da vegetação, escavações para a extração do minério, deposições de materiais (botas-foras, depósitos de argila, depósitos de solo) e estabelecimento de estruturas de apoio.

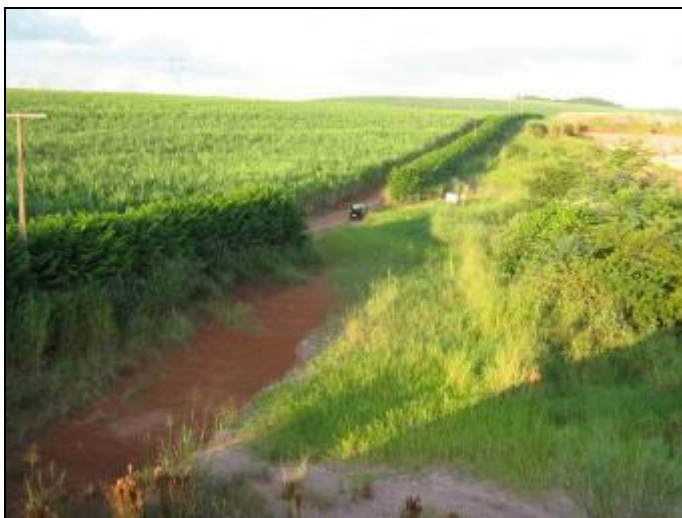
**Foto 5.2.1.1-3:** No centro da foto aparece estrada municipal que deverá ser mantida. E em primeiro plano aparece parte do carreador, situado dentro da propriedade e utilizado para a execução do depósito.

O acesso para o depósito é feito através de estrada municipal e a qual deverá ser mantida. No interior da poligonal e da propriedade foram utilizados carreadores, simples, sem revestimentos, consistindo em um dos passivos ambientais. Estes carreadores deverão ser recuperados através da remoção do revestimento, descompactação da plataforma e recomposição da vegetação original.

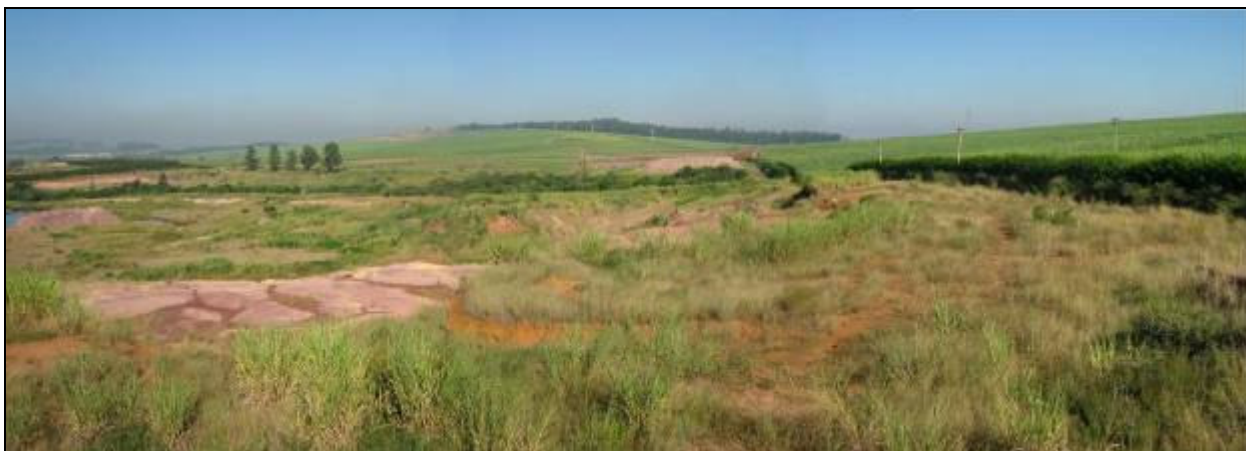
Os taludes formados com a escavação para a extração do minério se mostram relativamente íngremes, em alguns pontos, facilitando os processos erosivos. A retomada das atividades de mineração poderá restabelecer um panorama mais favorável. No caso de se paralisar definitivamente as atividades, estes taludes deverão ser readequados quanto a sua geometria para garantir a sua estabilidade. As fotos **5.2.1.2-1** a **5.2.1.2-3** mostram aspectos da área minerada e das erosões que ocorrem nos trechos mais íngremes dos taludes.

**Foto 5.2.1.2-1:** Vista geral da área de mineração. Em primeiro plano a área decapada para o estabelecimento da expansão da cava, que aparece no centro da foto. À direita aparece renque de sansão-do-campo no limite da área. Ao fundo observa-se parte da APP recuperada do ribeirão Santa Gertrudes.

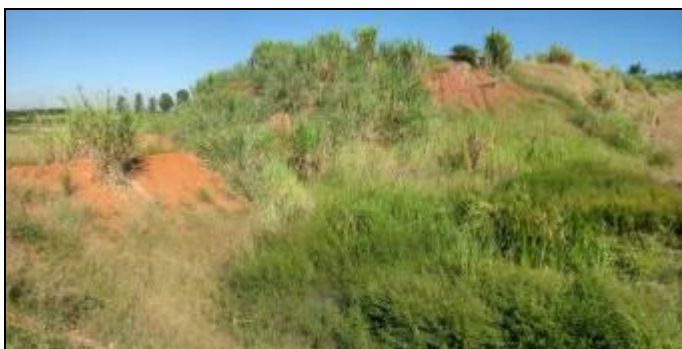
**Foto 5.2.1.2- 4:** Caixa de decantação intermediária e situada dentro da poligonal do processo DNPM 821.163/99. A falta de manutenção propiciou o desenvolvimento de vegetação espontânea no interior da caixa.

A deterioração, devido à falta de manutenção, das caixas de decantação configura um passivo ambiental permitindo que parte dos sedimentos que ainda estão sendo gerados pelas áreas expostas (cavas e depósitos) e situadas à montante, possa atingir a rede natural de drenagem. A recuperação das caixas, através da retirada da vegetação espontânea e dos sedimentos já depositados, é indicada como solução para este passivo.

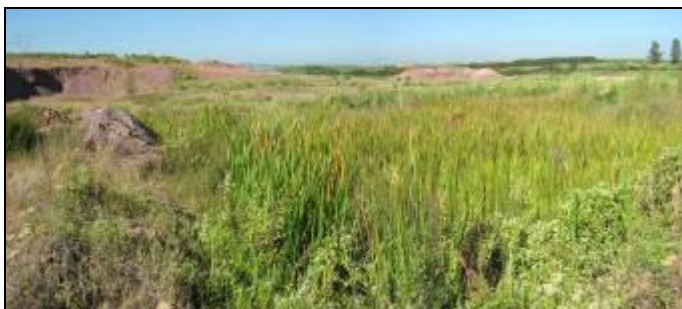
**Foto 5.2.1.2-5:** Parte das águas pluviais que caem na cava de mineração se dirige para esta depressão onde se formou um alagado, onde se estabeleceu espontaneamente a vegetação aquática. Parte dos sedimentos se deposita nesta área.

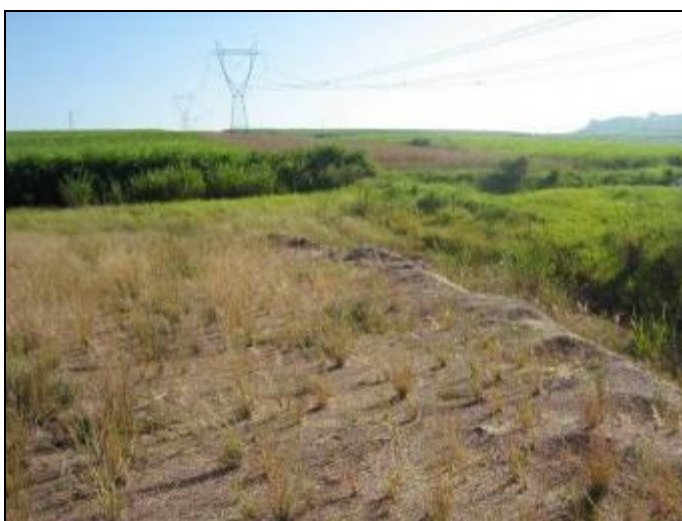
**Foto 5.2.1.2-7:** A parte superior do depósito de argila apresenta alguma vegetação espontânea.

As áreas ocupadas pelos depósitos deverão ser recuperadas ao final de sua utilização. Esta recuperação deverá ser feita imediatamente após a desativação dos depósitos, ou no caso de se efetuar o aproveitamento do minério existente abaixo desses depósitos, esta recuperação deverá ser feita após a finalização da extração do bem mineral.

Atualmente, as condições ambientais deste depósito são semelhantes ao descrito no item anterior. O minério depositado está sendo removido para aproveitamento (autorizado pela CETESB – Anexo II) e os sistemas de drenagem foram recuperados. Para o reinício das atividades, com nova deposição de argila, o sistema de drenagem deverá ser melhorado com a introdução de canaletas que conduzam as águas pluviais para uma caixa de retenção e decantação de águas e sedimentos.

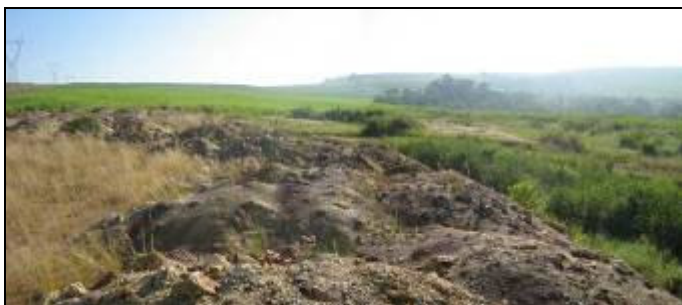
**Foto 5.2.1.2- 8:** Neste depósito de argila, foram estabelecidas leiras (com o próprio minério) nas cristas dos taludes para evitar o escoamento das águas pluviais.

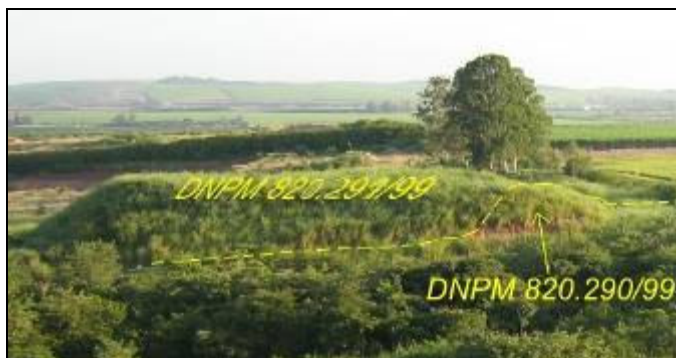
O depósito de solo foi formado através da deposição do material escavado em área vizinha (DNPM 821.162/99). Toda a sua superfície (taludes e topo) se encontra recoberta com vegetação de gramíneas e não se observam processos erosivos se desenvolvendo. Este material será utilizado na recomposição de outras áreas degradadas.

**Foto 5.2.2.1-1:** Vista geral do depósito de solo. Este material poderá ser utilizado na recuperação de outras áreas degradadas.

Ao final das atividades de mineração a recuperação desta área ocupada pelo depósito de solos deverá seguir as premissas do PRAD (**item 9.5**). A recomposição da topografia e da vegetação deverá ser incluída nesta recuperação.

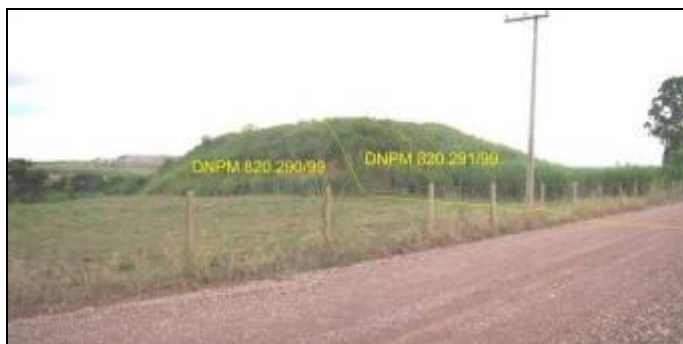
**Foto 5.2.2.1-2:** Detalhe do depósito de solo mostrando uma indicação aproximada dos limites das duas poligonais do DNPM e que englobam este depósito.

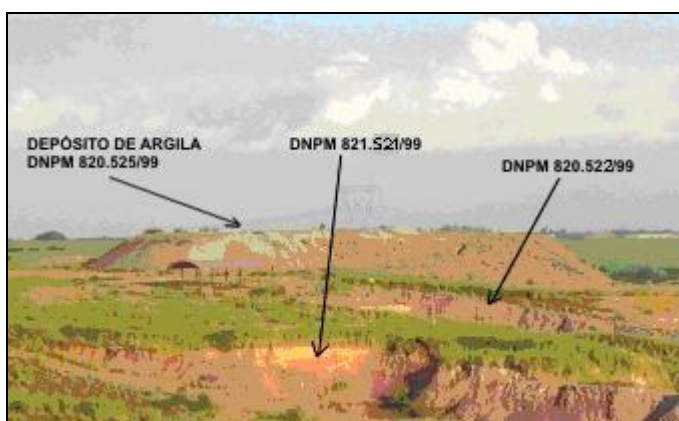
**Foto 5.2.2.2-1:** Vista geral do depósito de argila (no centro da foto). Em primeiro plano aparecem as cavas dos processos assinalados na foto.

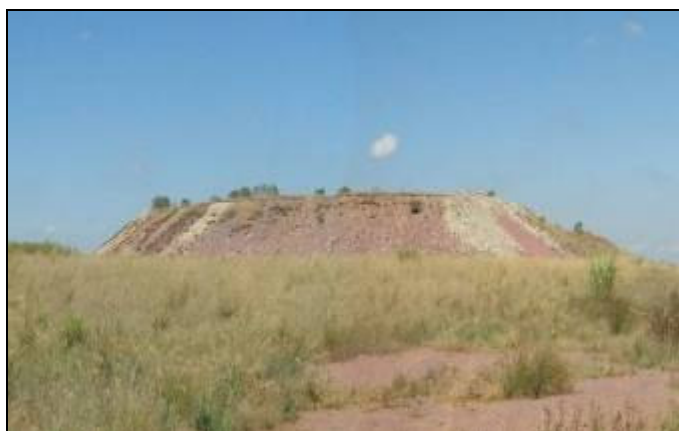
**Foto 5.2.2.2-2:** Outra vista do mesmo depósito, antes do início da retirada do minério.

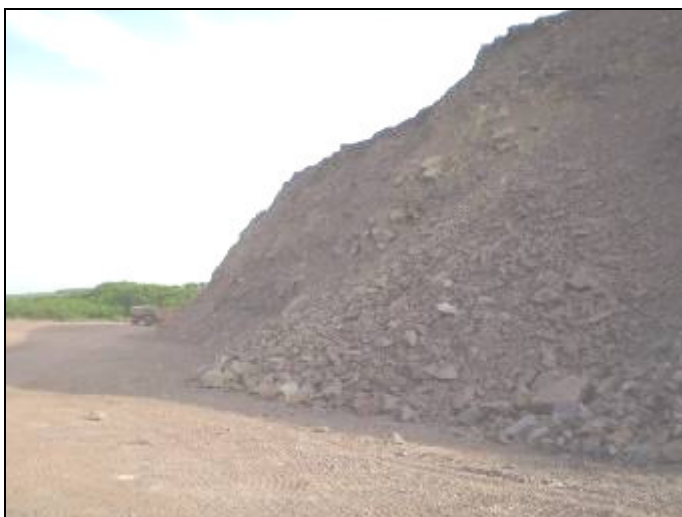
**Foto 5.2.2.2-4:** Apresenta aspecto atual do depósito em sua face leste, de onde está sendo retirada a argila.

Os taludes das duas pilhas, bem como a parte superior, tiveram seus sistemas de drenagem parcialmente reabilitados para mitigar os processos erosivos que existiam e permitir a retirada da argila destas pilhas. Este sistema deverá ser mantido e melhorado, no caso do reinício da operação do complexo argileiro.

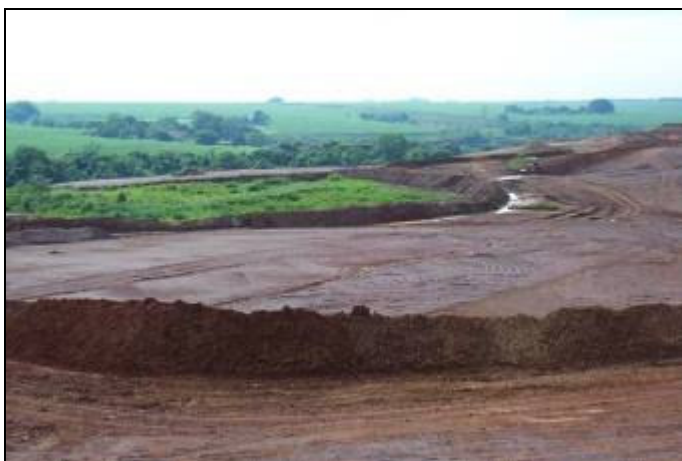
No levantamento de campo verificou-se que processos erosivos causaram a ruptura dos terraços em alguns pontos. O processo erosivo também atingiu parte do solo superficial do pátio de secagem de minério, incluindo parte da argila aí depositada. Todos esses materiais (solo, argila), bem como os sedimentos foram carregados para jusante em direção à APP do ribeirão Santa Gertrudes.

**Foto 5.2.2.2-5:** Aspecto da implantação dos camalhões (terraços) do pátio de secagem da argila.

Estes processos erosivos (passivo ambiental), no caso da continuidade dos trabalhos de mineração deverão ser tratados através da recomposição dos cordões rompidos, remoção dos sedimentos das caixas de retenção, e readequação no dimensionamento dos cordões nos trechos afetados por processos erosivos.

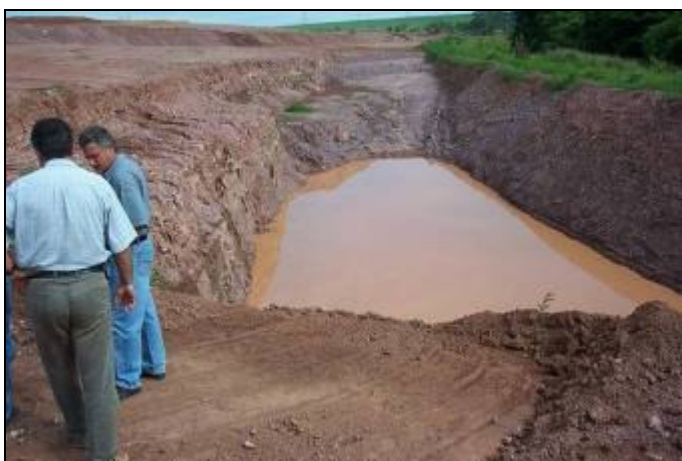
**Foto 5.2.2.2-7:** Aspectos da implantação da caixa de retenção de águas pluviais e de sedimentos.

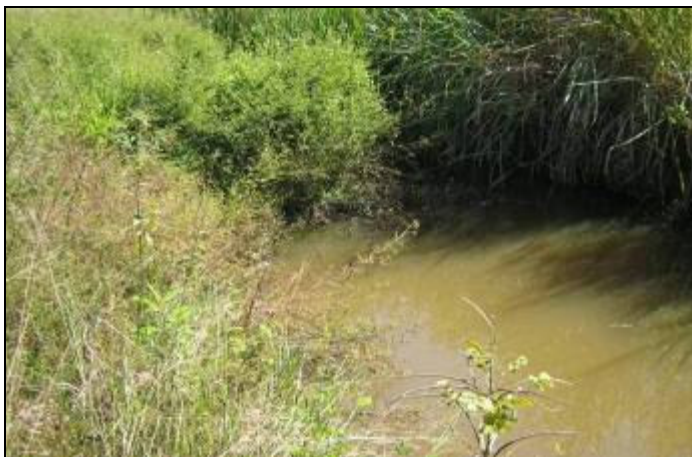
**Foto 5.2.2.2-9:** Aspecto atual de uma das caixas de retenção de águas pluviais e de sedimentos.

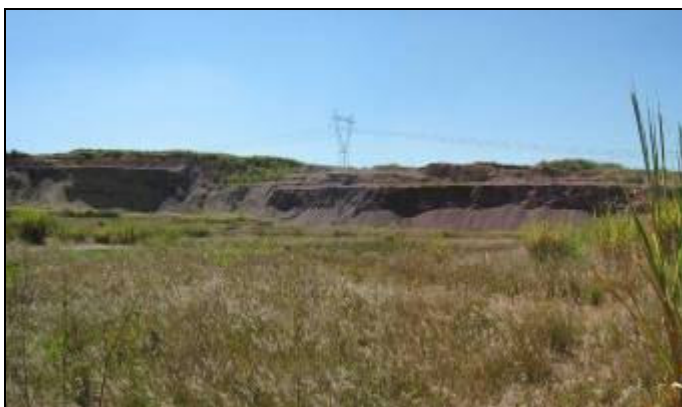
Os taludes da cava se mostram relativamente íngremes e permitem o desenvolvimento de pequenos sulcos de erosão. O reinício das operações de escavação deverá prever uma readequação dos taludes de forma a minimizar os processos erosivos.

**Foto 5.2.2.3- 2:** Outra vista da área escavada. A vegetação de gramínea se desenvolveu em parte do piso da cava, em decorrência da paralisação das atividades.

No caso de se paralisar definitivamente as atividades estes taludes deverão ser readequados quanto sua geometria para garantir a sua estabilidade, conforme discriminado no PRAD (item 9.5). As **Fotos 5.2.2.3-1** e **5.2.2.3-2** mostram aspectos da área minerada.

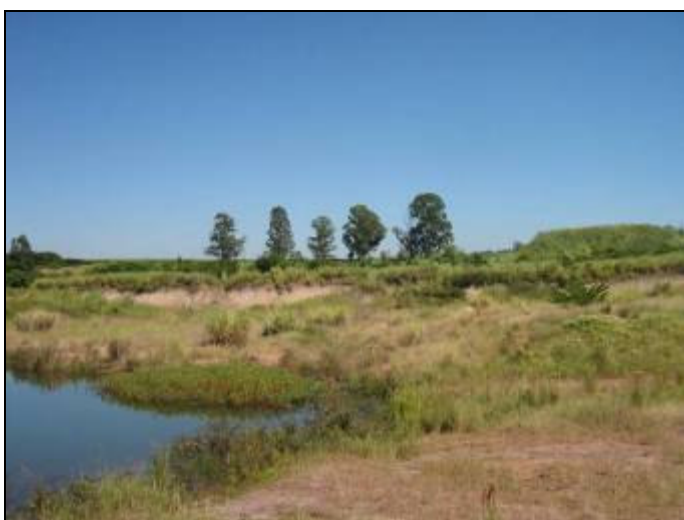
O sistema de bombeamento e todos os seus acessórios (tubos, mangotes, bases) foram removidos da área devido à paralisação das atividades.

**Foto 5.2.2.3-4:** Neste local estava estacionado o sistema de bombeamento que enviava as águas pluviais desta caixa para uma segunda caixa de decantação de sedimentos situada na área do DNPM 820.290/99 (ao fundo).

No caso da suspensão definitiva das atividades de mineração este passivo deverá ser totalmente recuperado, de acordo com o PRAD adotado para este empreendimento (**item 9.5**). No caso da continuidade das atividades a recuperação da área deverá ser restabelecida com base na situação atual em que se encontram essas áreas.

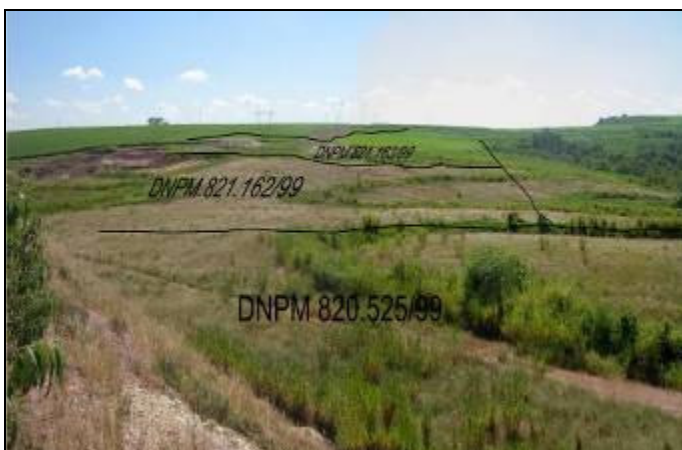
**Foto 5.2.2.3-6:** Vista geral do pátio de secagem da argila.

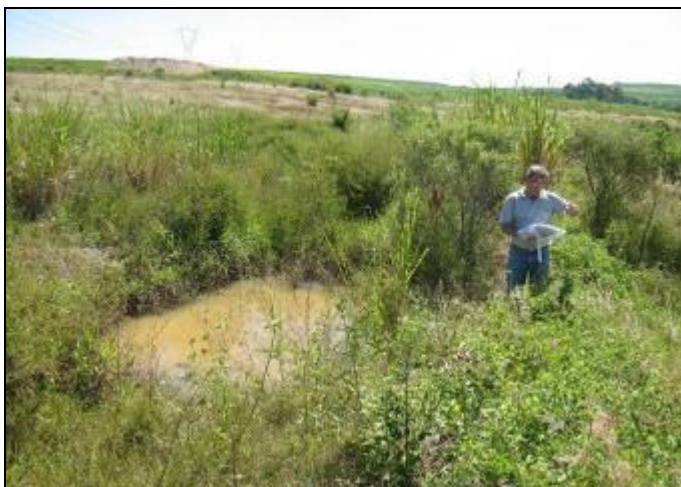
**Foto 5.2.2.3-7:** Aspecto da caixa de retenção e decantação de águas pluviais e de argila.

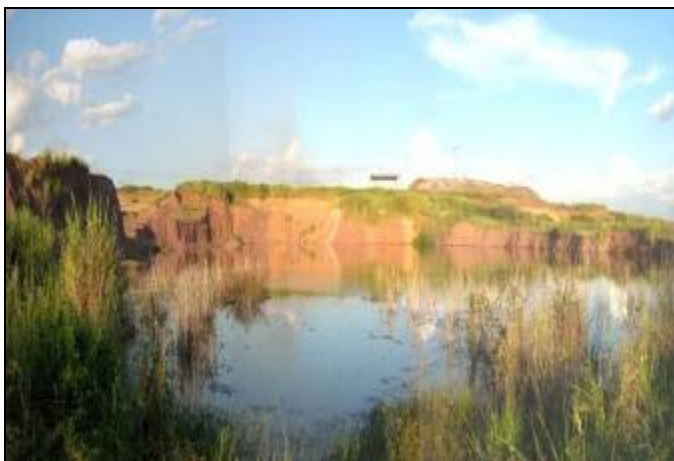
A área definida pela poligonal DNPM 820.521/99 foi parcialmente minerada. A parte oeste desta área já foi escavada para a retirada da argila. Esta cava se encontra inundada formando um grande alagamento, como pode ser visto na **Foto 5.2.3.1-1**. Esta situação, que configura um passivo ambiental, dificulta o acesso para esta área. Para a retomada do processo de exploração da argila esta inundação deverá ser equacionada através de medidas que envolvam a retirada da água de dentro desta cava.

**Foto 5.2.3.1-1:** Vista geral da área minerada e que se encontra alagada. O acesso a esta área ficou limitado por essas condições.

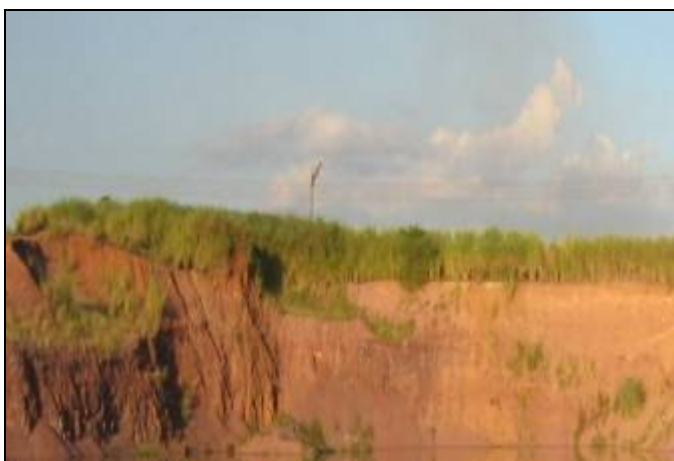
A execução da atividade de mineração seguida de sua paralisação condicionou a formação de taludes de cortes relativamente íngremes. Para a retomada das atividades minerárias esta configuração deverá ser readequada conforme os parâmetros definidos no plano de lavra.

**Foto 5.2.3.1-2:** Detalhe do talude de corte da área escavada para a retirada do minério.

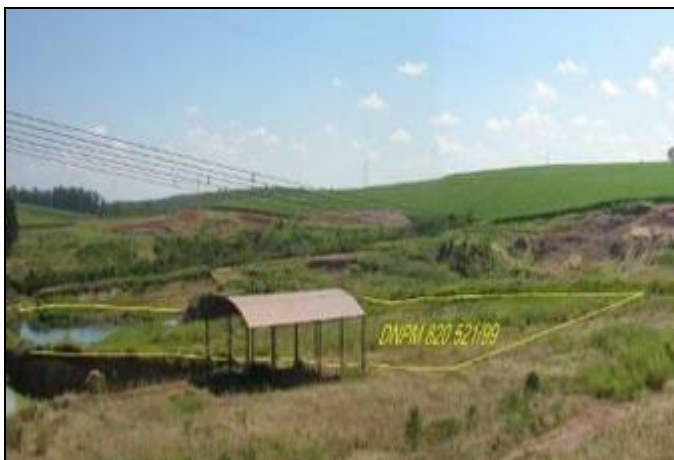
**Foto 5.2.3.1-3:** Vista da parte que ainda não foi minerada. Os limites destacados na foto são aproximados e servem para a visualização da área envolvida nesta poligonal.

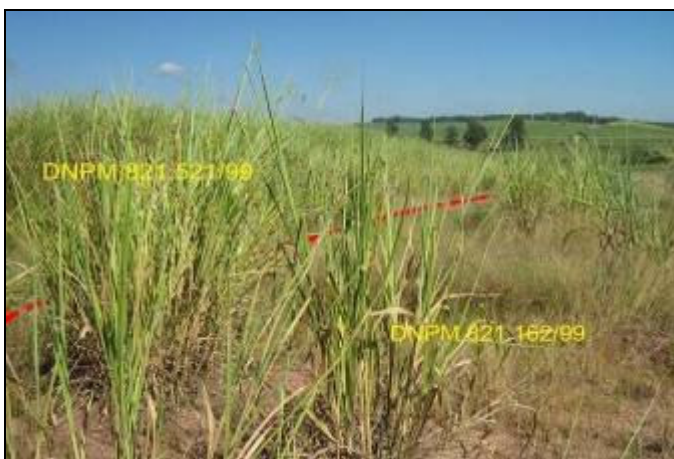
**Foto 5.2.3.1-4:** Nos limites com a área do processo DNPM 821.162/99 a vegetação de gramíneas se mostra bastante desenvolvida. O limite apresentado é apenas indicativo.

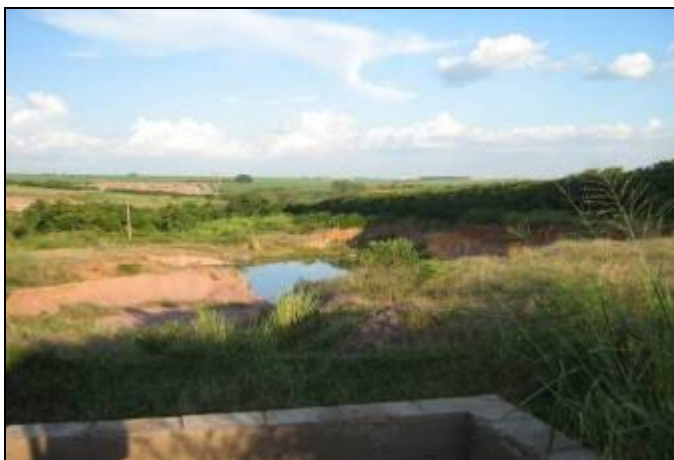
Parte da área escavada se encontra inundada formando um alagamento. Esta situação que configura um passivo ambiental deverá ser tratada através da retirada da água, quando do reinício das atividades de mineração.

**Foto 5.2.3.2-1:** Vista geral da área minerada (no centro da foto) incluindo a parte alagada: Parte da estrutura do destorroador também aparece na foto.

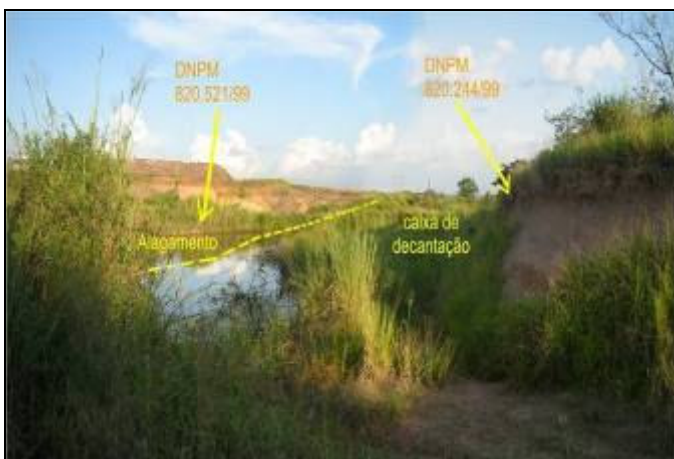
**Foto 5.2.3.2-2:** No centro da foto, em local de difícil acesso, se localiza a caixa de decantação dos sedimentos. Esta caixa situada dentro desta poligonal serviu para tratar as águas da área minerada situada na poligonal DMPM 820.521/99.

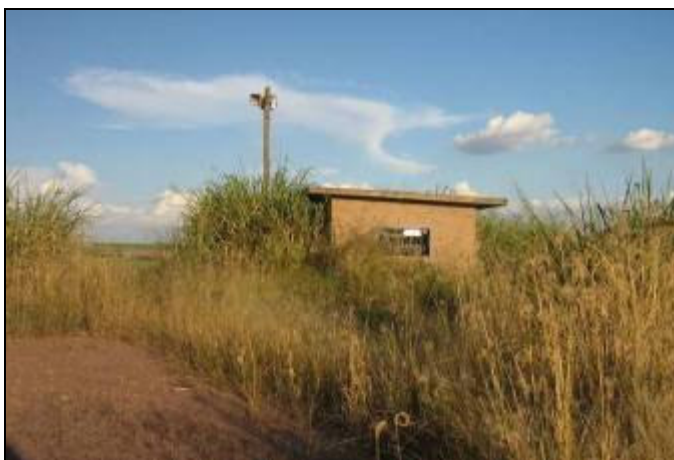
**Foto 5.2.3.2-3:** Guarita de controle de acesso para a área de mineração.

Além dessas áreas ocupadas para o desenvolvimento das atividades foram implantadas e construídas estruturas de apoio e que se encontram desativadas. Foram encontradas as seguintes estruturas: galpão, destorroador e guarita. No caso da desativação das atividades estas estruturas deverão ser totalmente removidas e a área recuperada através de plano específico e que envolve a retirada de todas as estruturas, recomposição do solo e re-introdução da vegetação. No caso do reinício das atividades estas estruturas deverão ser recuperadas através de reforma, no caso do galpão e da guarita.

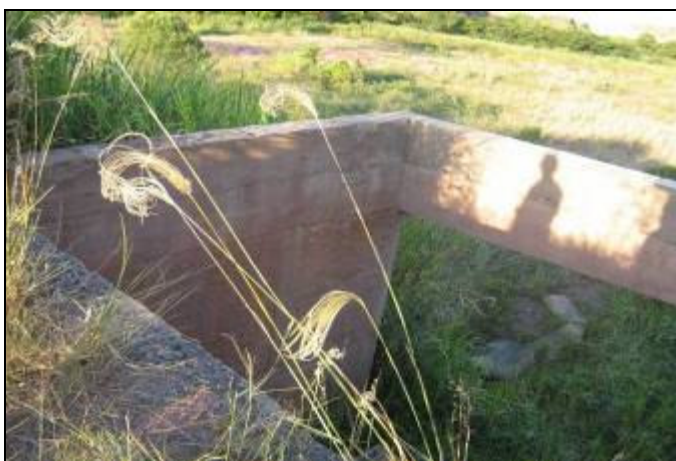
**Foto 5.2.3.2-5:** Aspecto de parte da estrutura do destorroador. Os equipamentos eletro-mecânicos foram retirados.

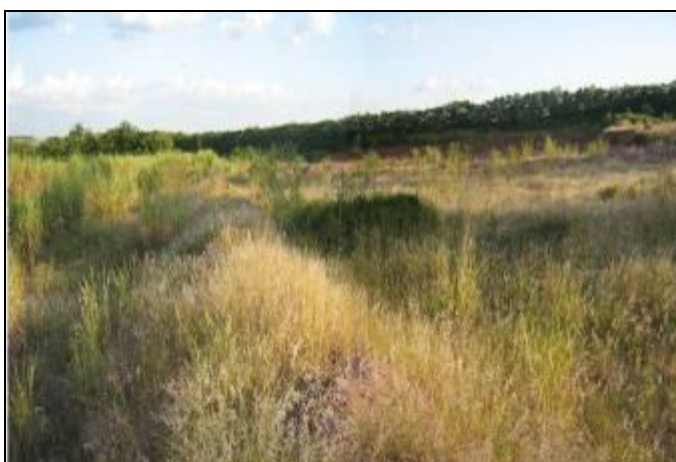
**Foto 5.2.3.2-6:** Vista geral da área do pátio de secagem da argila. Em primeiro plano aparece parte da caixa de decantação dos sedimentos. Não se observam cicatrizes de processos erosivos e a vegetação espontânea se desenvolve de forma intensa.

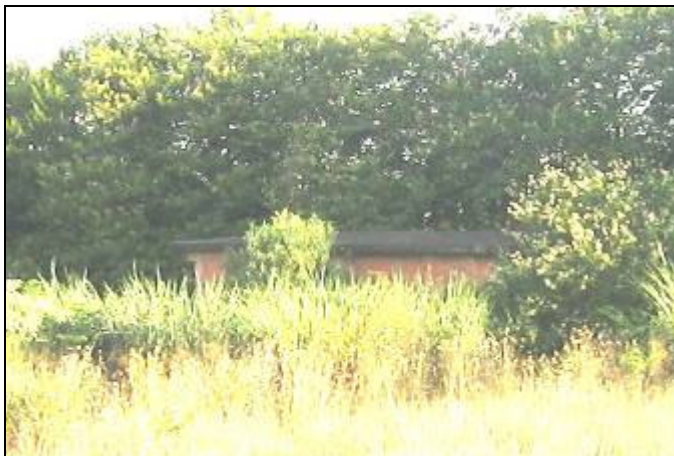
**Foto 5.2.3.2-7:** Vista de parte do galpão de proteção de veículos e equipamentos.

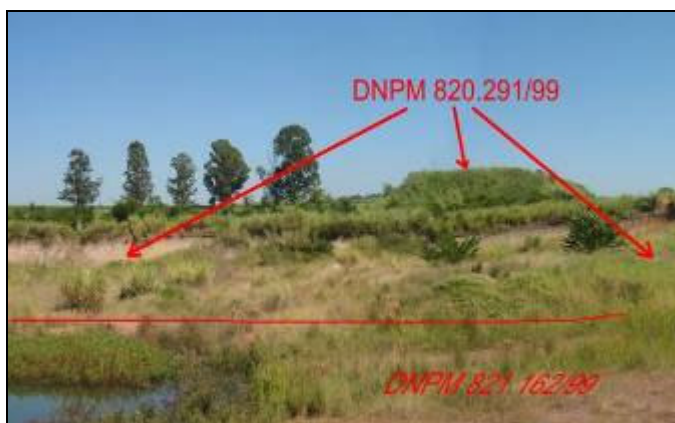
**Foto 5.2.3.3-1:** Vista geral da área que já foi minerada. Ao fundo aparece parte do grande depósito de solos. A vegetação espontânea recobre este depósito e não se observam sinais de erosão.

As cavas de retirada de minérios, o bota fora, o depósito de solo, o sistema de drenagem e demais componentes deste empreendimento deverão ser recuperados ao final das atividades de mineração, através de planos específicos e nos moldes do PRAD apresentado neste estudo (item 9.5).

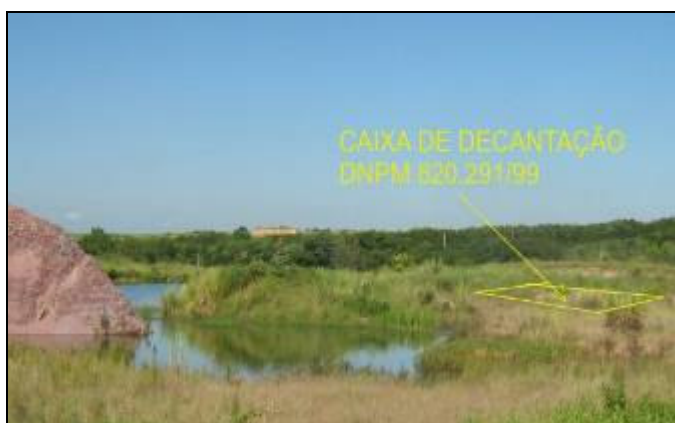
**Foto 5.2.3.3-2:** Nesta parte da poligonal foi implantada caixa de decantação de sedimentos. A vegetação de desenvolvimento espontâneo recobre este equipamento.

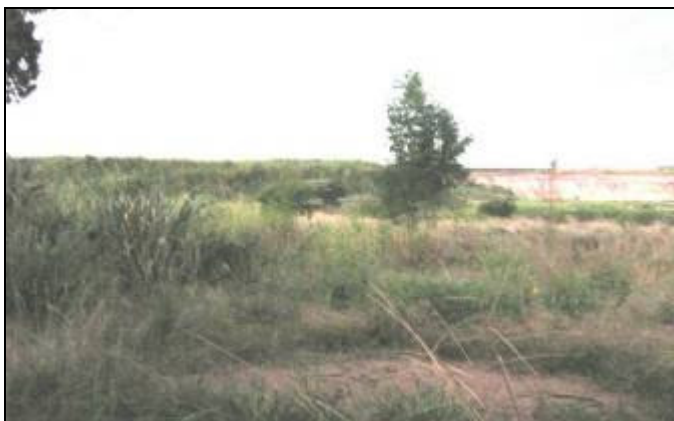
**Foto 5.2.3.3-3:** Vista de parte do Bota-fora implantado nesta área.

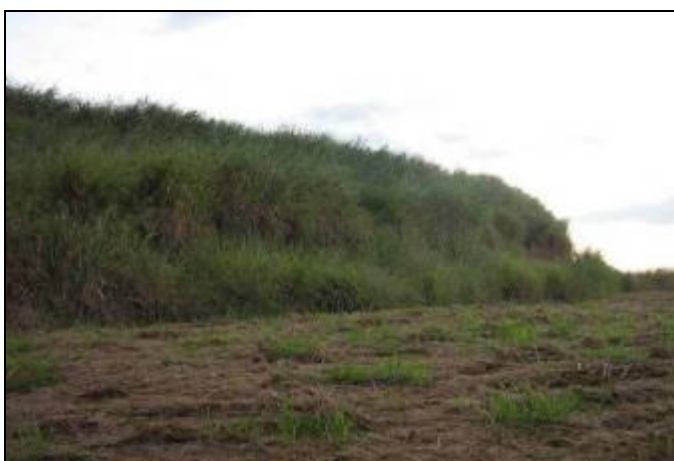
**Foto 5.2.3.3-4:** O depósito de solos se mostra com densa cobertura de vegetação de gramíneas. Não foram encontrados sinais de processos erosivos. As alterações nas paisagens, na topografia, drenagem natural dos terrenos configuram passivos.

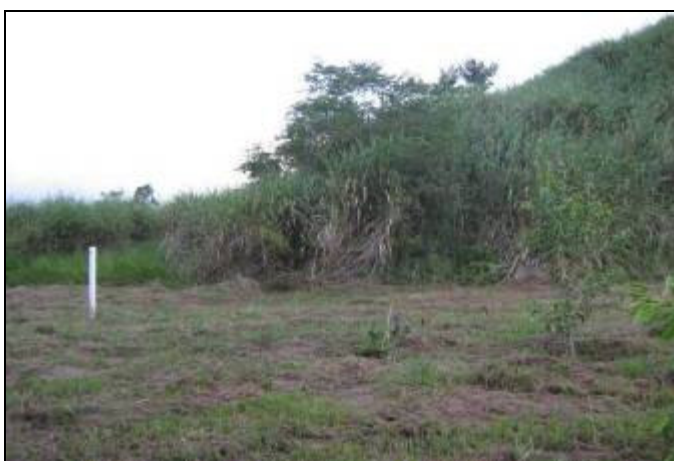
**Foto 5.2.3.3-5:** Outra vista do depósito de solos no limite da APP que foi recém recuperada. A estaca branca demarca o limite da APP.

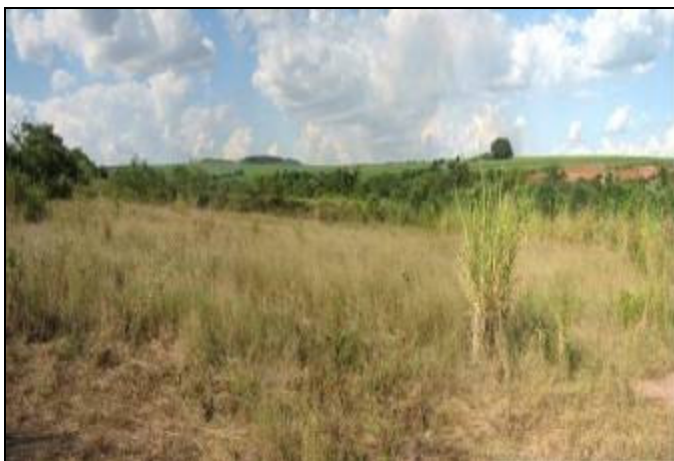
Este componente de apoio às atividades de mineração também configura um passivo ambiental.

**Foto 5.2.3.4-1:** Vista geral da área onde se estabeleceu o pátio de secagem de argila. Não foram encontrados vestígios de processos erosivos e nem de deposição de sedimentos. A vegetação espontânea se desenvolve de forma acelerada.

Caso as atividades de mineração não venham a se desenvolver esta área deverá ser recuperada através de um plano específico para as condições atuais em que ela se encontra atualmente. Neste plano deverá ser incluso a descompactação da superfície do terreno e recomposição de vegetação através do plantio de espécies nativas.

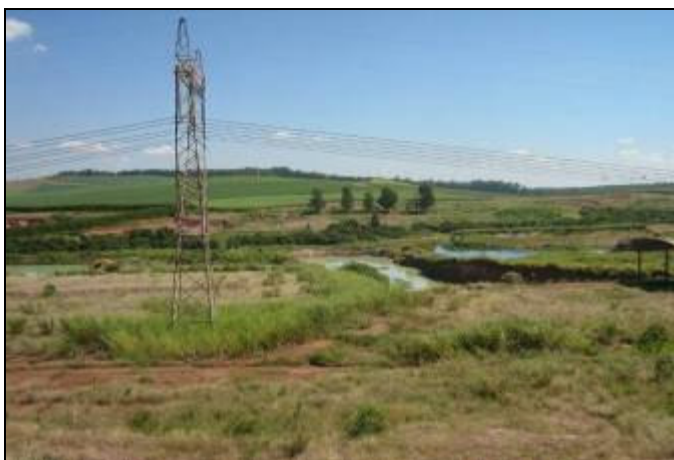
**Foto 5.2.4-1:** Vista geral da área da mineração, que aparece no centro da foto e a jusante do barracão.

A recuperação da cava de mineração deverá seguir as premissas preconizadas no PRAD (**item 9.5**). Esta recuperação deverá envolver todos os equipamentos e componentes do empreendimento (caixa de decantação, carregadores de acesso, valetas de drenagem, galpão). As **Fotos 5.2.4-1 a 5.2.4-4** apresentam vistas dos componentes desta mineradora.
