9.1.3 Meio Físico da Área Diretamente Afetada – ADA

9.1.3.1 Geotecnia

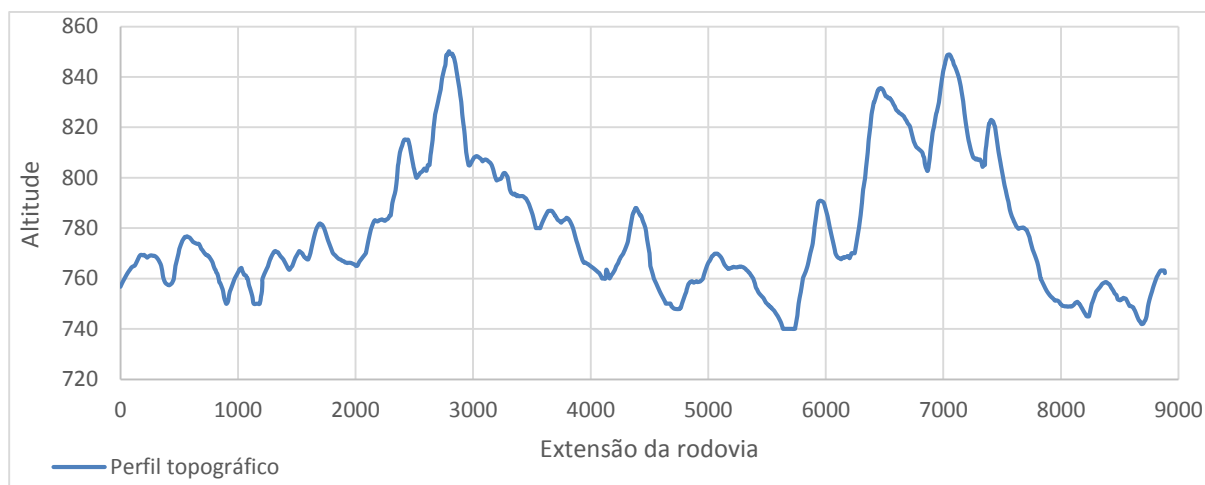
Figura 9.1.3.2-1: Perfil Topográfico da ADA

O Perfil Topográfico mostrado na **Figura 9.1.3.2-1** ilustra o panorama geral das altitudes presentes na ADA, em relação à extensão da futura rodovia.

Entre os quilômetros 2 a 3, 6 a 7,5, estão as altitudes mais elevadas de toda a ADA. O relevo é ondulado devido à presença de rochas intrusivas. As vertentes são côncavas e convexas, com topos aplainados.

Nota-se que a presença de corpos intrusivos, com litologias mais resistentes, colaborou para que as formas dissecadas de relevo tivessem relevantes declividades na ADA.

O trecho apresenta declividades predominantes entre 8 e 20 graus, caracterizando o relevo ondulado da região. Principalmente no final do trecho de implantação do empreendimento, entre os quilômetros 6 e 8, observam-se as maiores declividades do segmento.

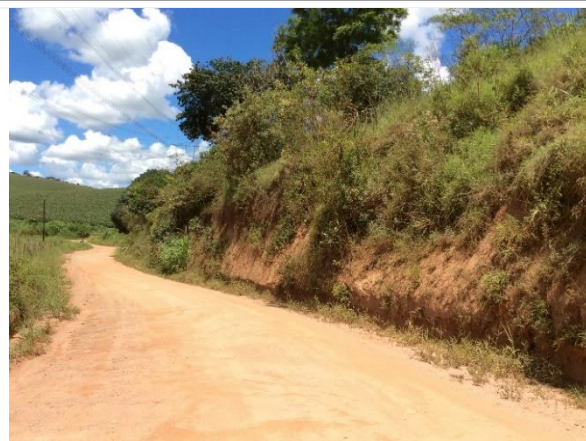
Foto 9.1.3.2-2: Estaca 78, km 1+120 – sentido Itatiba. Corte realizado para a construção de estrada rural, com presença de material saprolítico.

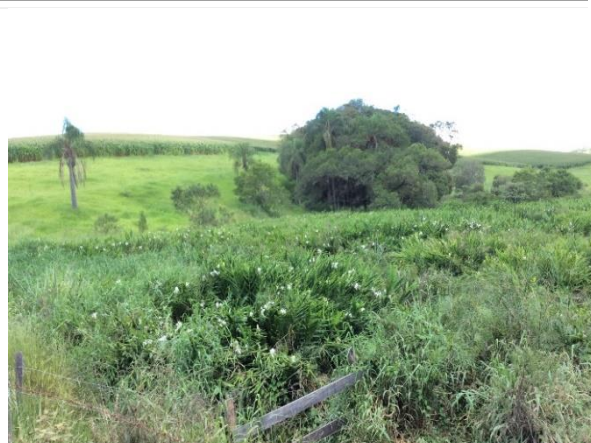
Foto 9.1.3.2-3: Estaca 96, km 1+480. Vista de local com indícios de solo hidromórfico.

Conforme já indicado no diagnóstico da AID, alguns fundos de vale apresentam baixas declividades e espraiamento dos cursos d'água, indicando locais com presença de solos hidromórficos. Essa identificação foi realizada com base em vistorias de campo, foto interpretação e através dos mapas de Declividade e de Orientação de Vertentes da AID, elaborados a partir das curvas de nível extraídas das Cartas Topográficas do ICG, em escala 1:10.000.

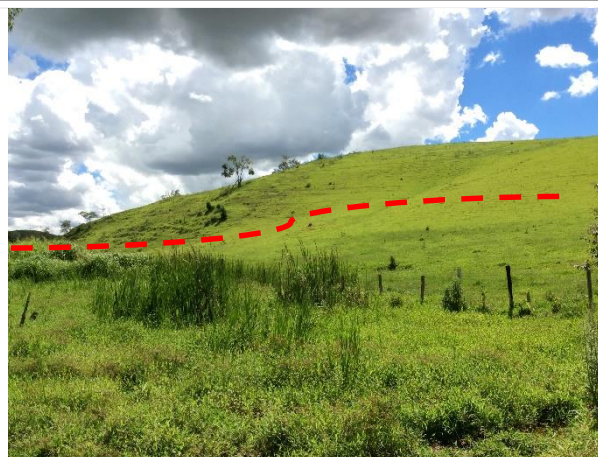
Foto 9.1.3.2-7: Estaca 253, km 4+500. Vertente cônica com alta declividade.

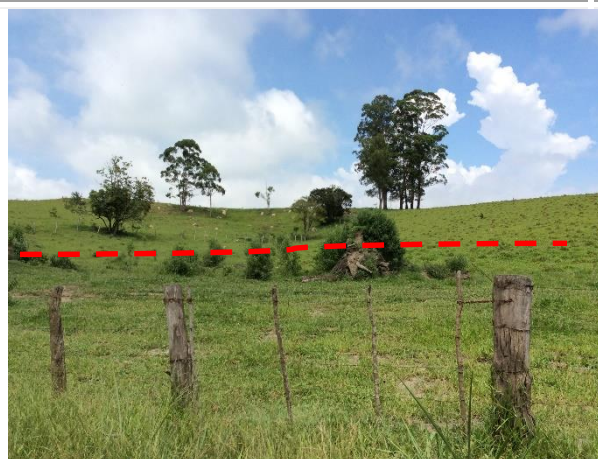
Foto 9.1.3.2-9: Estaca 310, km 5+580. Vertente com declividades entre 8 e 20 graus, típicas de relevo colinoso.

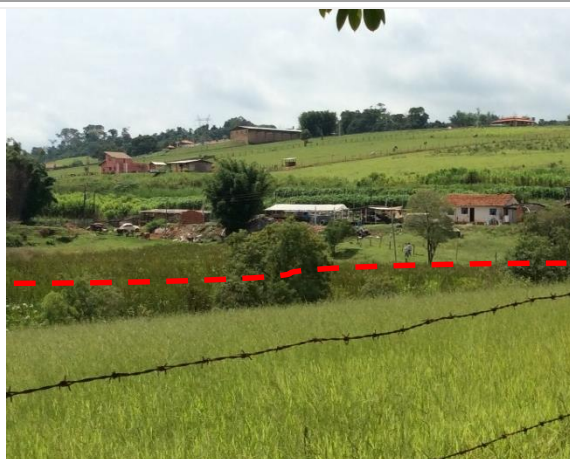
Foto 9.1.3.2-10: Estaca 1725, km 26+600. Fundo de vale por onde segue o empreendimento. Indícios de solos hidromórficos.

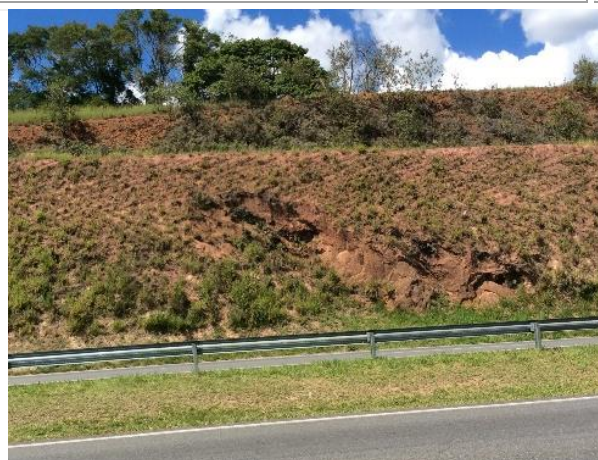
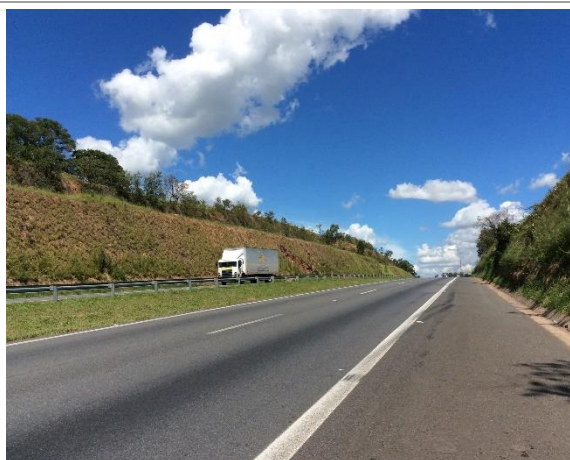
Foto 9.1.3.2-11 e 12: Chegada da Perimetral na Rodovia Dom Pedro. Nota-se rocha intrusiva exposta devido ao corte realizado na construção da rodovia.

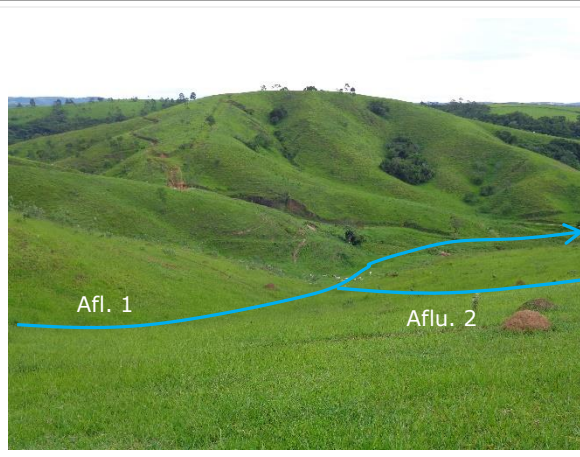
Foto 9.1.3.3-8: Est. 185, km 3+200. Afl. 1 e 2 do Rib. Pinheirinho. A Perimetral interceptará duas drenagens de primeira ordem em local com declividade elevada.

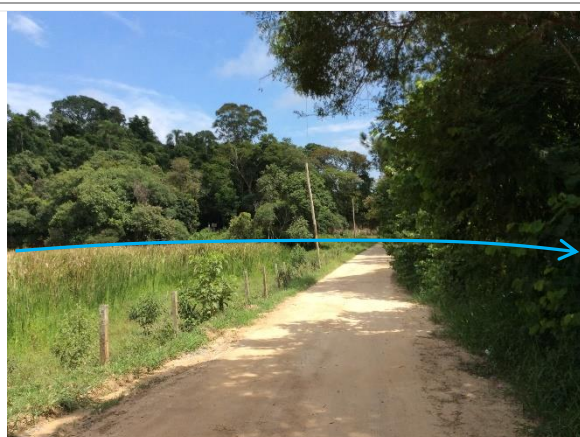
Foto 9.1.3.3-12: Estaca 275, km 4+960. Local de travessia do Afluente 6 do Ribeirão Pinheirinho sob a rodovia municipal (Alkindar Monteiro Junqueira). Local que será modificado com as futuras obras.

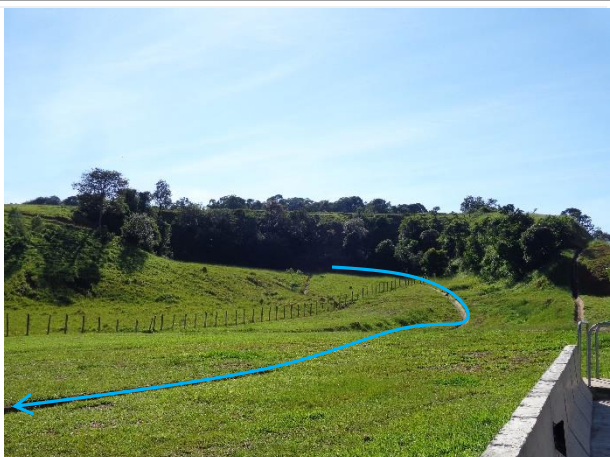
Foto 9.1.3.3-19: Estaca -, km 9+540. Afluentes 4 e 5 do Rio Atibaia, atualmente o leito segue por canaleta a céu aberto.

Em relação as canalizações, quando existentes, estão locadas sobre estradas rurais. Muitos cursos d'água, identificados como "sem interferências" apresentam canalizações a jusante da área de intervenção do empreendimento. Existe ainda uma canalização do Afluente 1 do Rio Atibaia, sob a Rodovia Dom Pedro, SP-065.

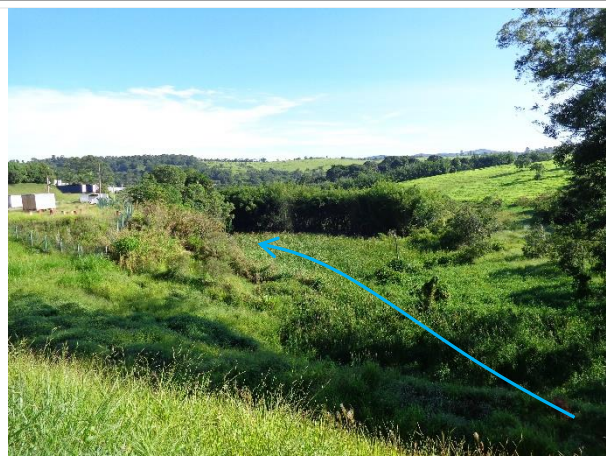
Foto 9.1.3.3-22: Estaca -, km 9+540. Afluentes 4 e 5 do Rio Atibaia. Situação atual a jusante da SP-065 e das futuras obras.

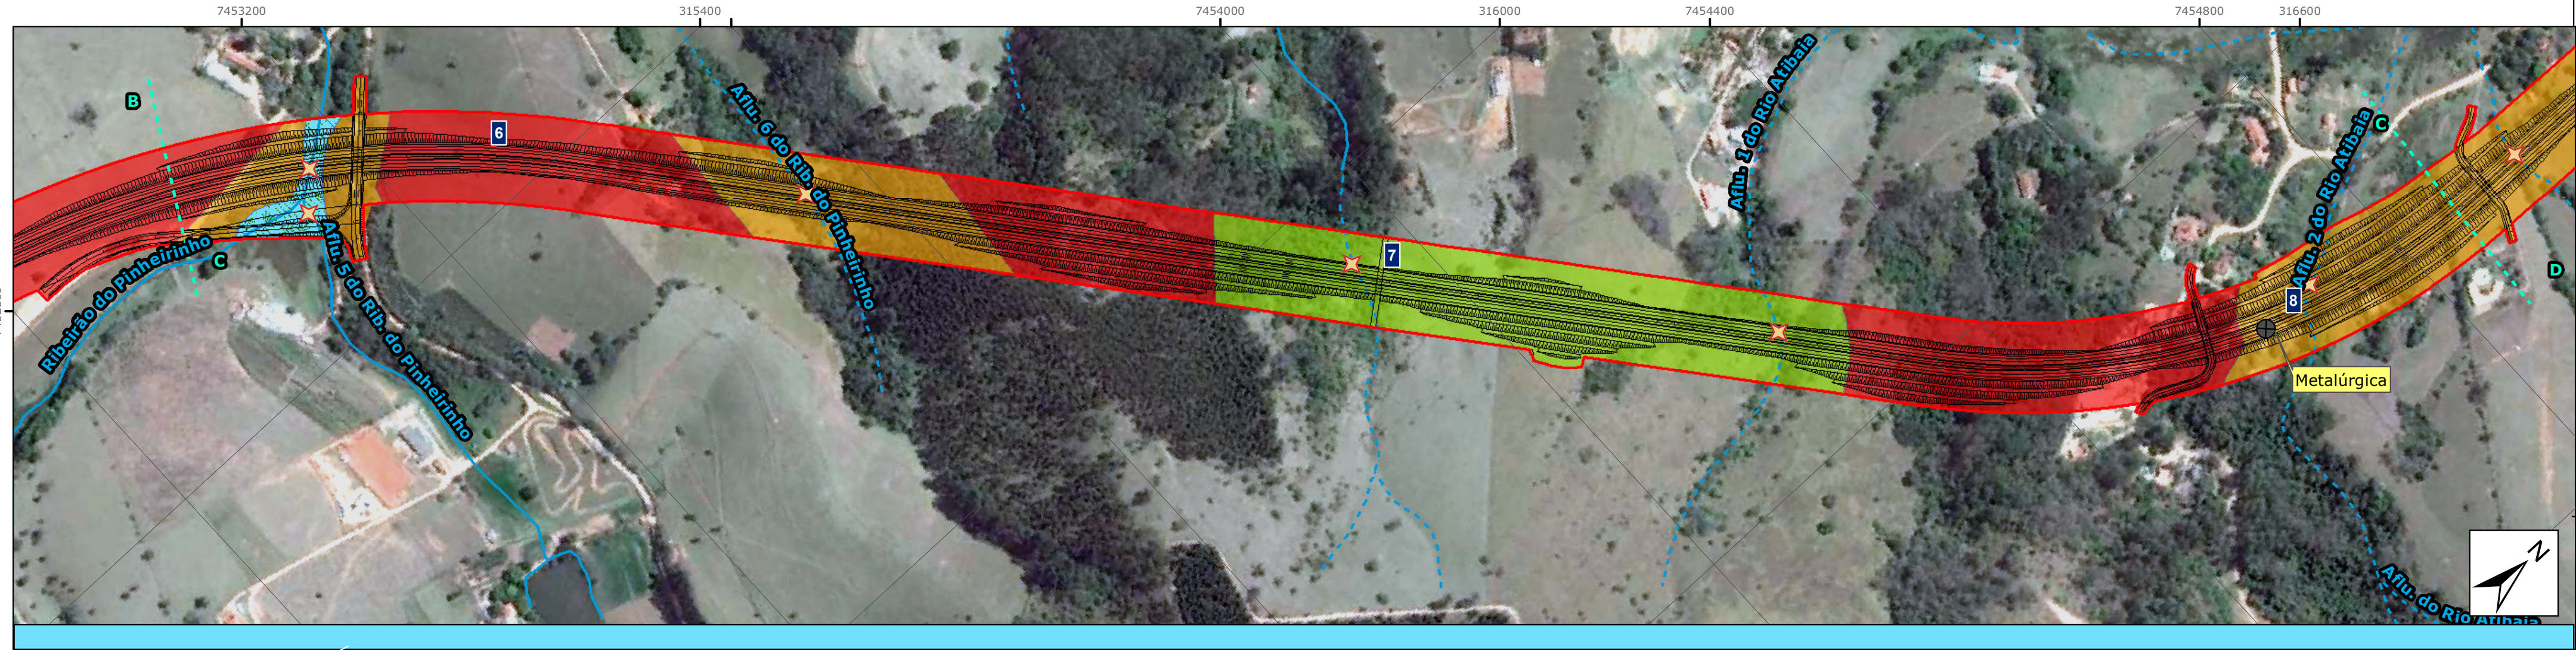
CLASSES DE ALTERAÇÃO DO RELEVO	
	CLASSE 1
	CLASSE 2
	CLASSE 3

RETIGRÁFICO DE SUSCEPTIBILIDADE GEOTÉCNICA	
	Alta susceptibilidade à ocorrência de escorregamentos, naturais ou induzidos
	Processo primário: alta susceptibilidade a erosão nos solos subsuperficiais, induzidas por movimentos de terra. Processos secundário: associados à média susceptibilidade de ocorrência de escorregamentos
