7.1.3. Meio Físico da Área Diretamente Afetada – ADA

7.1.3.1. Geotecnia

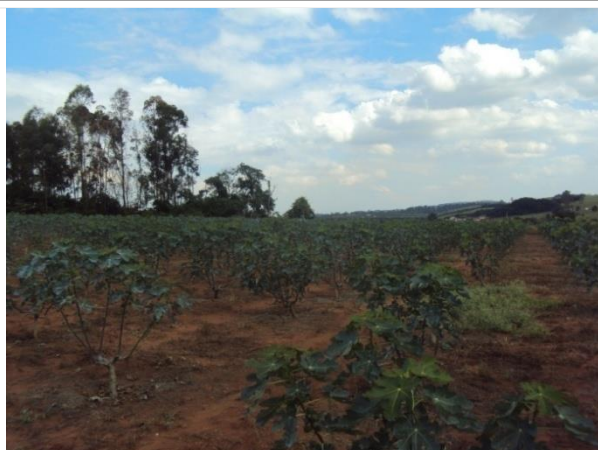
Foto 7.1.3.2-1: Estaca 1340, km 18+900 – sentido Indaiatuba, além do cultivo de figo, observam-se as características suaves do terreno.

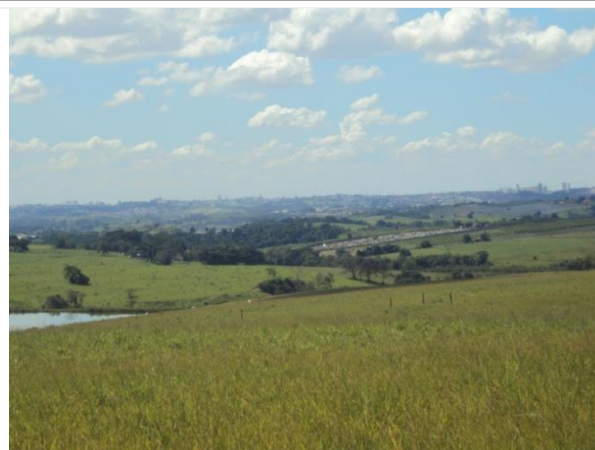
Foto 7.1.3.2-2: Estaca 1360, km 19+400 – vista sentido início do empreendimento, destaque para o relevo colinoso.

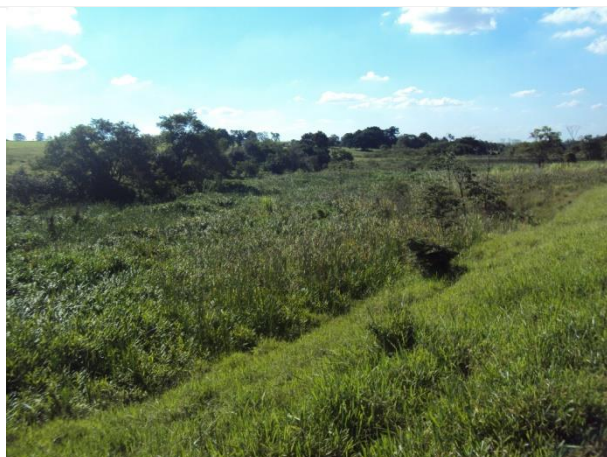
Foto 7.1.3.2-3: Estaca 1385, km 20+200 – Área de acumulo superficial de água presente na ADA.

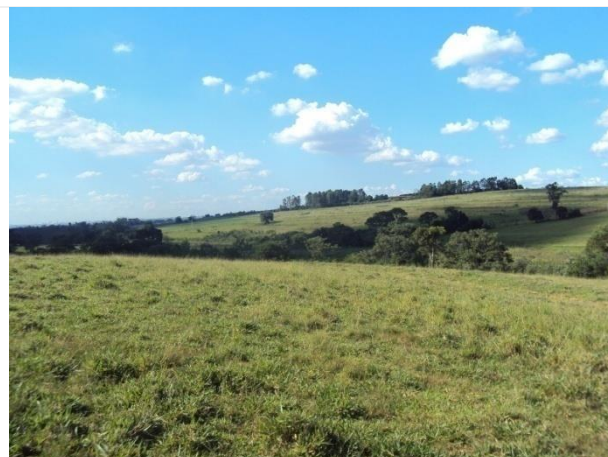
Foto 7.1.3.2-4: Estaca 1392, km 20+950 – sentido Indaiatuba, destaque para o relevo de colinas médias e declividade suave.

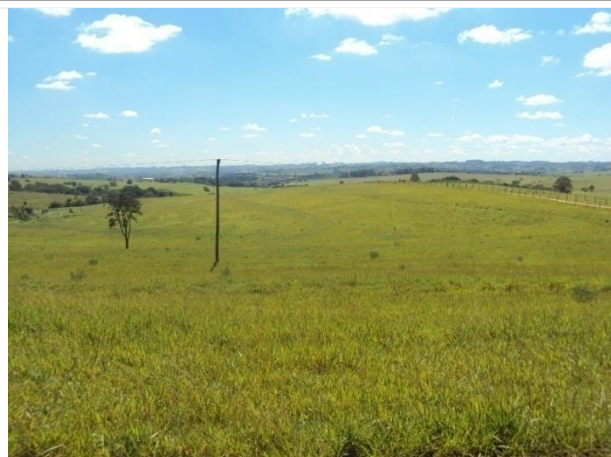
Foto 7.1.3.2-5: Estaca 1465, km 21+400 – sentido Campinas, destaque para o relevo de colinas médias e declividade suave.

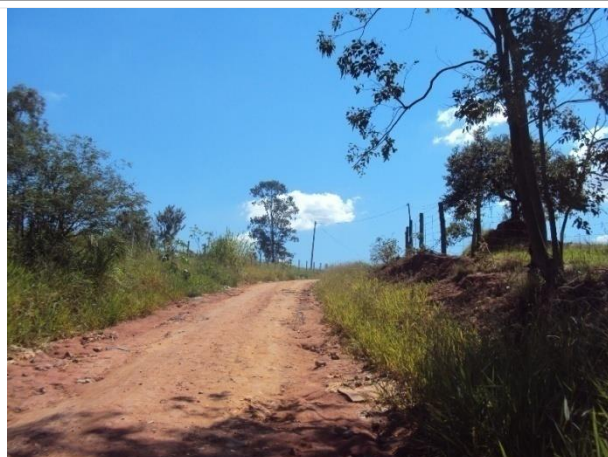
Foto 7.1.3.2-6: Estaca 1470, km 21+500 – Estrada com processos erosivos superficiais.

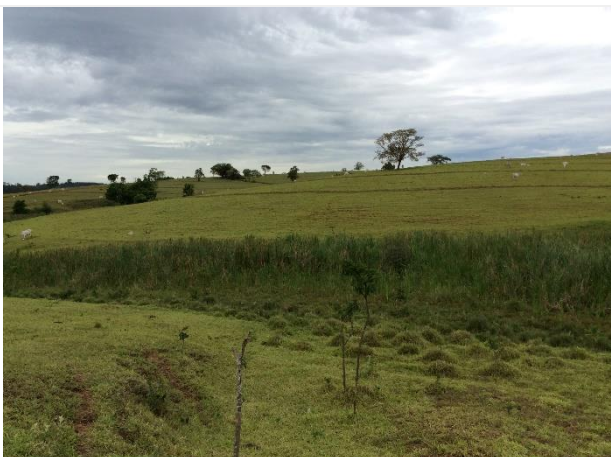
Foto 7.1.3.2-7: Estaca 1520, km 22+480 – sentido Indaiatuba. Fundo de vale em relevo colinoso local, com acúmulo de água. Presença de solo hidromórfico.

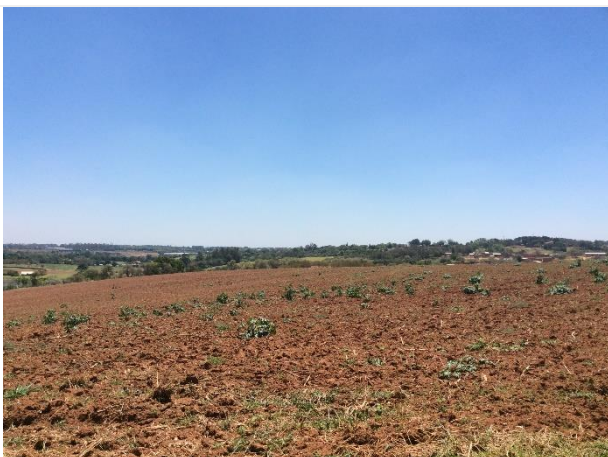
Foto 7.1.3.2-8: Estaca 1632, km 24+240 – sentido Indaiatuba, destaque para o relevo de colinas médias. Notar topo com baixa declividade.

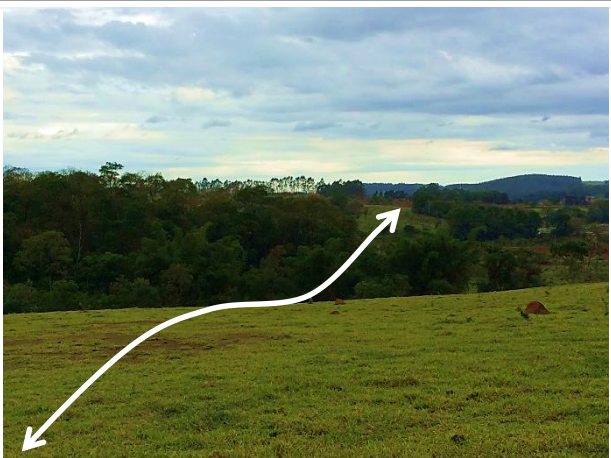
Foto 7.1.3.2-9: Estaca 1695, km 26+000 – sentido Indaiatuba, destaque para o relevo colinoso.

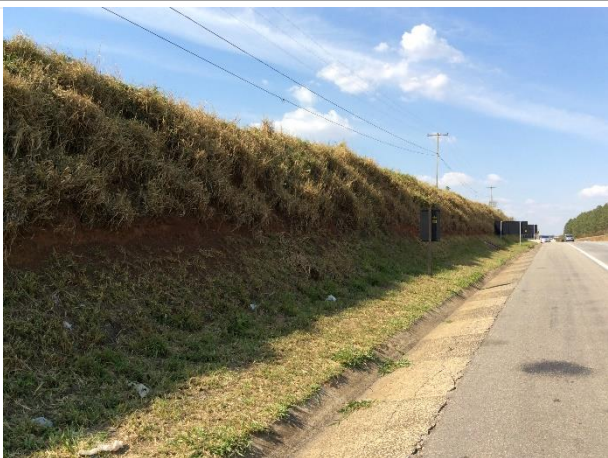
Foto 7.1.3.2-10: Estaca 1725, km 26+600 – relevo modificado, no entroncamento com a rodovia Santos Dumont.

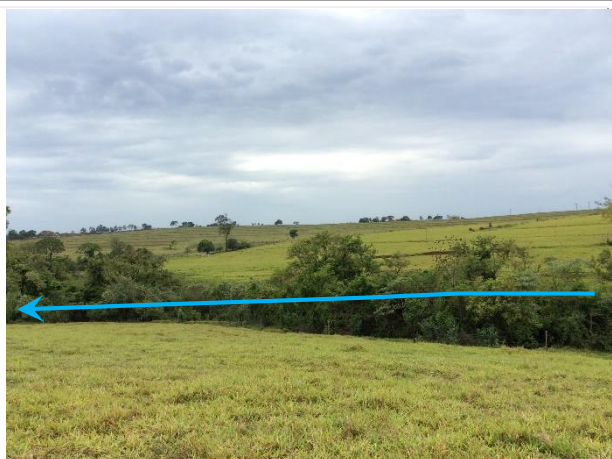
Foto 7.1.3.3-1: Estaca 1374, km 19+770 - vista geral do Afluente I do Rio Capivari.

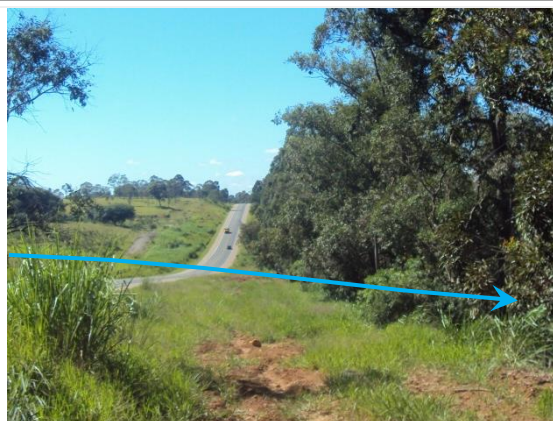
Foto 7.1.3.3-2: Estaca 1485, km 21+700 - vista geral da travessia já existente do Afluente I do Capivari Mirim, sob a rodovia SP-324, seco no período das vistorias.

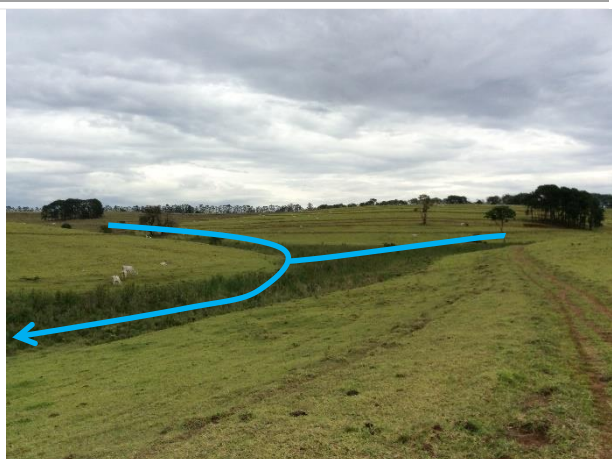
Foto 7.1.3.3-3: Estaca 1515, km 22+420, Confluência dos afluentes II e III do Rio Capivari Mirim.

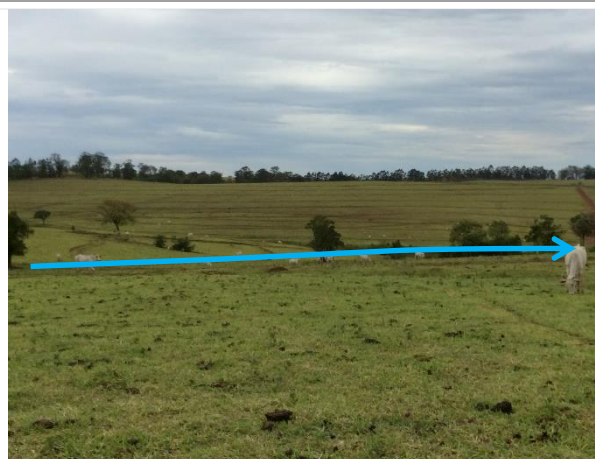
Foto 7.1.3.3-4: Estaca 22+700, km 1531. Afluente IV do Rio Capivari Mirim.

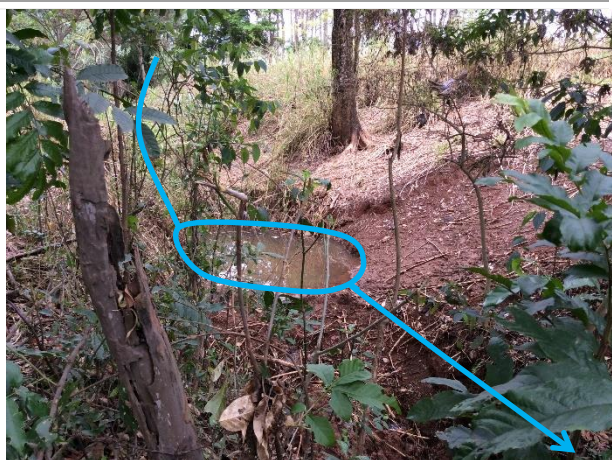
Foto 7.1.3.3-5: Estaca 23+640, km 1576. Afluente V do Rio Capivari Mirim e atual estado de degradação, modificado para dessedentação de animais.

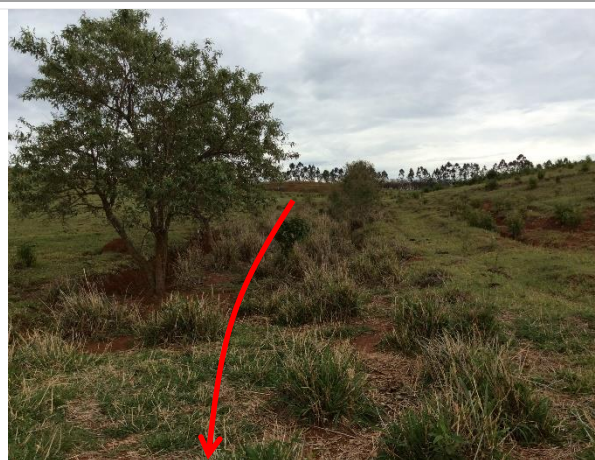
Foto 7.1.3.3-6: Estaca 24+200, km 1605. Afluente VI do Rio Capivari Mirim, atualmente assoreado.

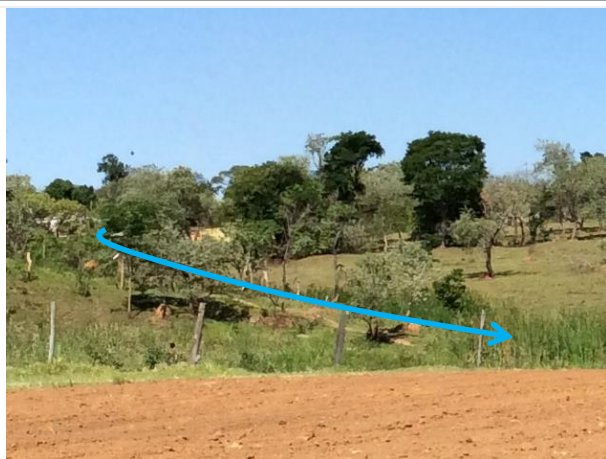
Foto 7.1.3.3-7: Estaca 25+300, km 1660. Aflente VII do Rio Capivari Mirim.

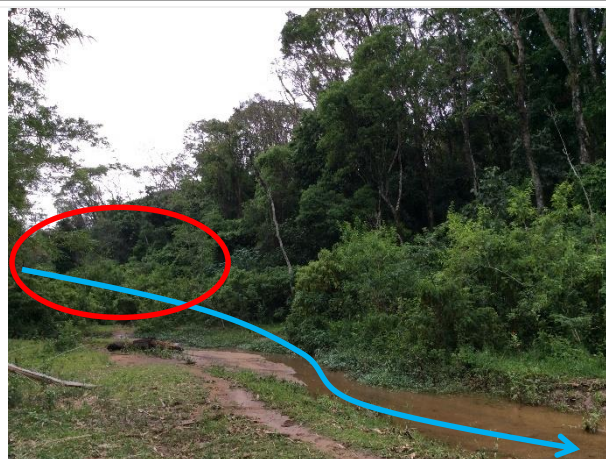
Foto 7.1.3.3-9: Estaca 25+720, km 1681. Aflente VIII do Rio Capivari Mirim. Destaque para área de intervenção.

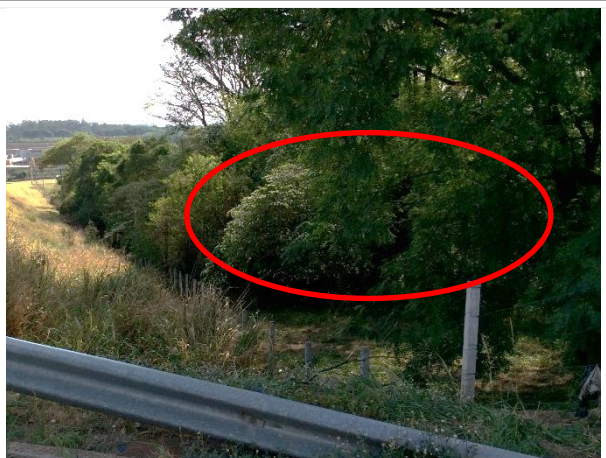
Foto 7.1.3.3-10: Estaca 26+600, km 1725. Aflente IX do Rio Capivari Mirim. Devido a vegetação densa não foi possível observar o curso d'água.

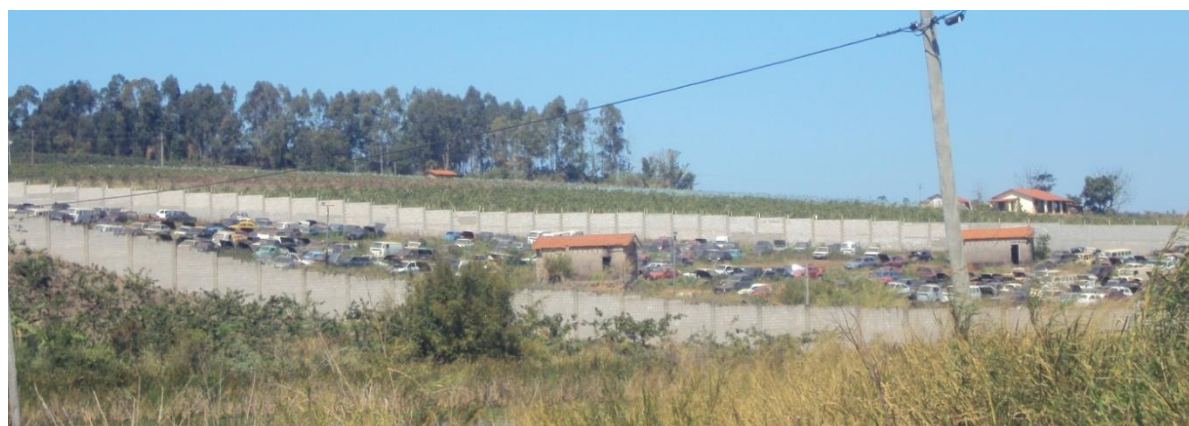
Foto 7.1.3.5-1: Km 18+500, estaca 1320. Área utilizada como estacionamento de veículo apreendido, inserida na ADA.

Tendo em vista o Manual de Gerenciamento de Áreas Contaminadas da CETESB e os estabelecimentos situados na ADA do empreendimento, entende-se que o Parqueamento de Veículos é a única atividade que apresenta uma atividade potencialmente contaminadora. Suas atividades incluem o abandono por tempo indeterminado dos veículos o que pode ocasionar na depreciação dos veículos e vazamento de combustíveis e outros fluídos.
