### 7.1.2. Meio Físico da Área de Influência Direta - AID

PROJETO:	LOCAL:	DATA:	ESCALA:	DESENHO:	VERIFICADO:
PROLONGAMENTO DA ROD. JOSÉ ROBERTO MAGALHÃES TEIXEIRA	SP-083 - ENTRE SP-330 E SP-324 - MUNICÍPIOS DE CAMPINAS E VALINHOS	OUTUBRO/2012	1:10.000	GABRIEL BISPO	LETÍCIA ORSI

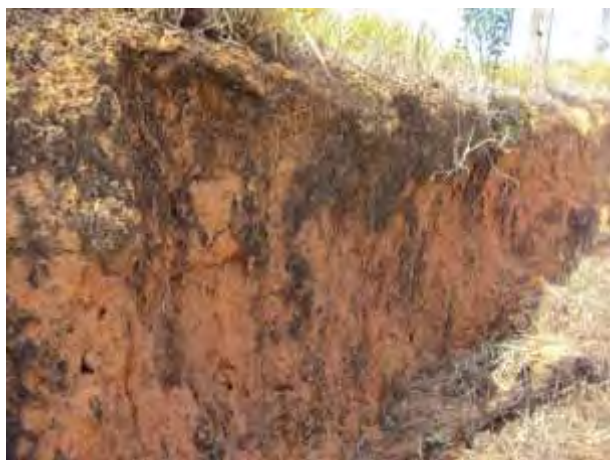
**Foto 7.1.2.8-5:** Perfil de argissolo localizado entre a AID e ADA do empreendimento, antes de ser preparado para a caracterização.

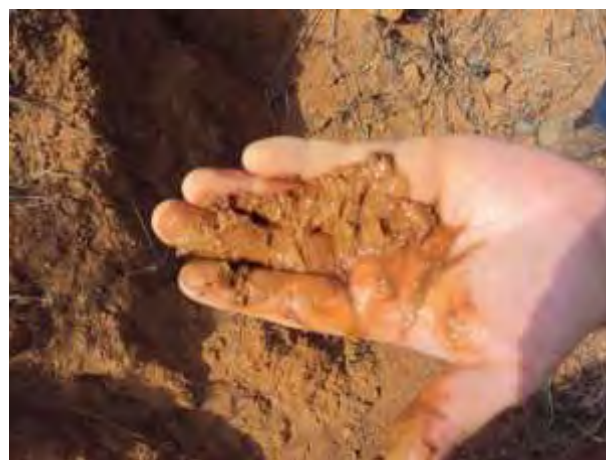
**Foto 7.1.2.8-6:** Amostra de solo nº 1. Solo molhado, onde foi possível constatar uma textura pegajosa no solo.

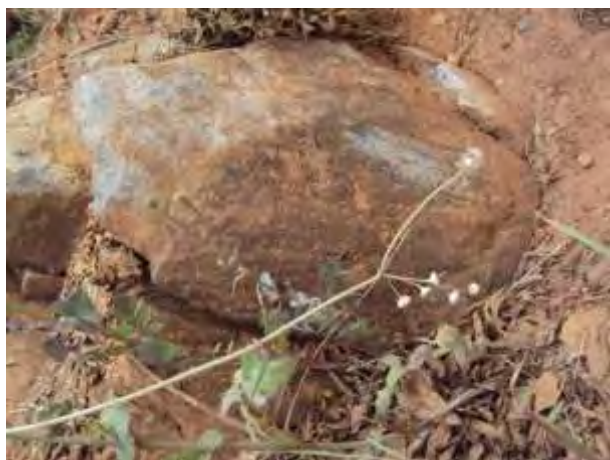
**Foto 7.1.2.8-13:** Rochas metamórficas são típicas do embasamento rochoso Cristalino. Esse Gnaiss foi encontrado em área próxima ao corte topográfico realizado para a manutenção de uma estrada vicinal.

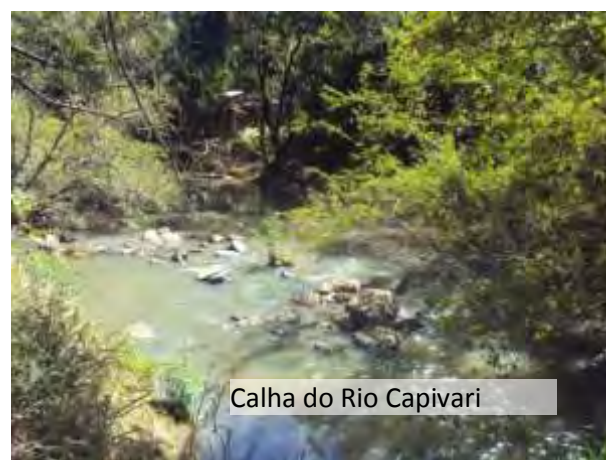
**Foto 7.1.2.8-16:** Rio Capivari, nota-se a presença de fragmentos de diabásio, que provavelmente afloraram devido os processos erosivos do curso d' água.

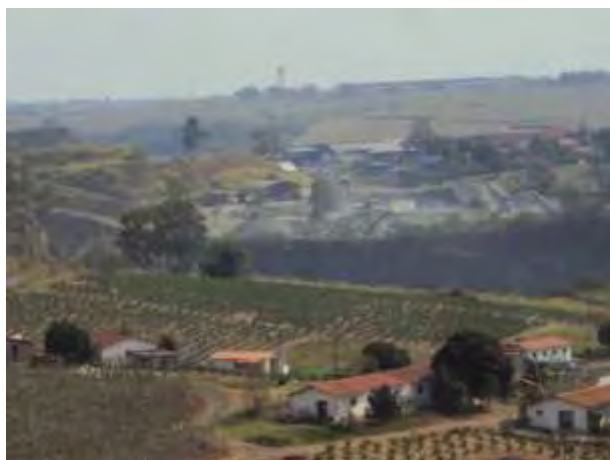
**Foto 7.1.2.8-17:** Extração de diabásio localizada próxima ao empreendimento, o relevo colinoso dessa porção da área de estudo provavelmente é influenciado por esse tipo de corpos intrusivos.

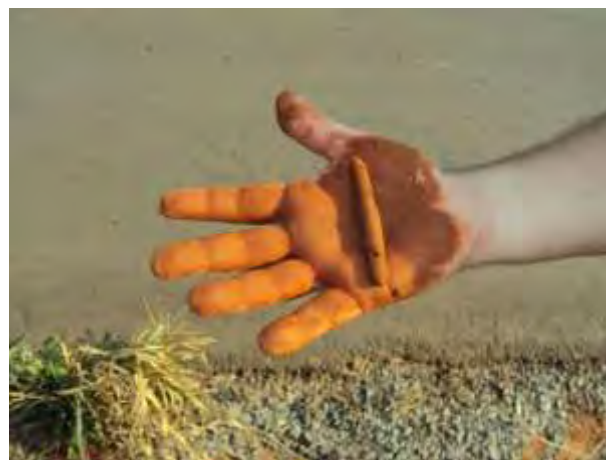
**Foto 7.1.2.8-18:** Argissolo vermelho-amarelo, apresentando certo caráter plástico através de observação de campo.

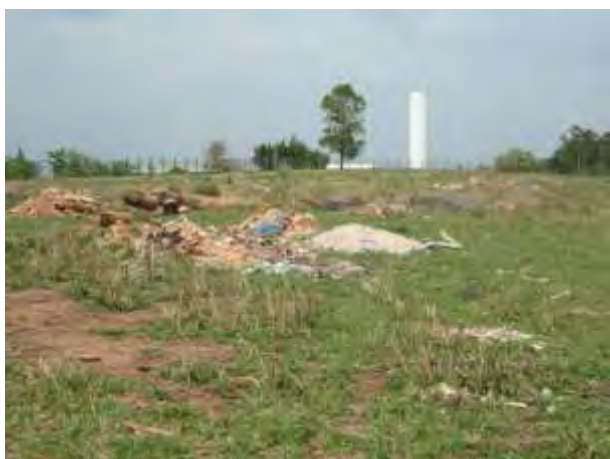
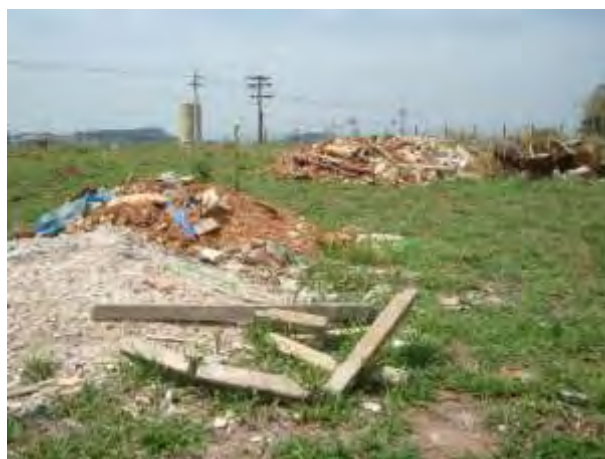
**Foto 7.1.2.10-1:** Km 12+550, Pista Norte, Ponto 1 – Resto de Material de construção civil.

Nº	km	Pista	Descrição do Passivo	X	Y
1	12+550	Norte	Resto de construção civil	290.177	7.456.900
2	12+950	Sul	Erosão em sulco e solapamento das margens da nascente	289.618	7.457.000
3	12+950	Sul	Erosão em sulco e solapamento das margens da represa	289.581	7.457.030
4	16+800	Sul	Área escavada sem cobertura vegetal	286.551	7.454.630
5	17+000	Sul	Ravina e Erosão em Sulco	286.466	7.454.480

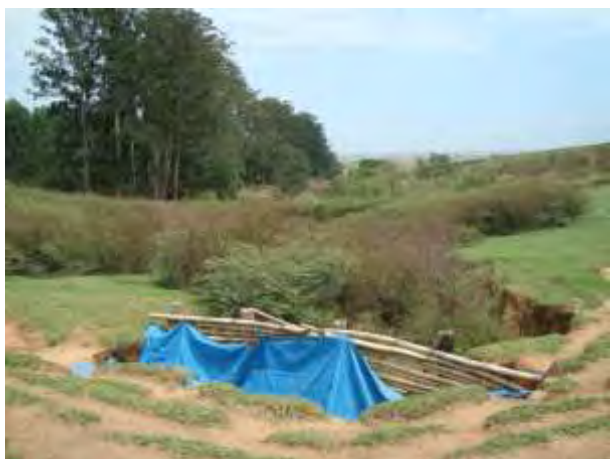
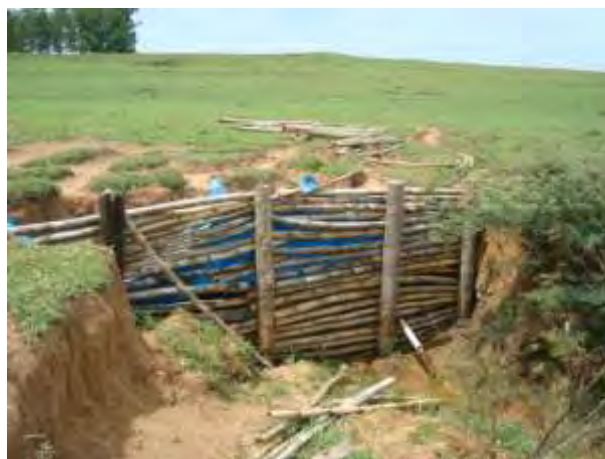
**Foto 7.1.2.10-2:** Km 12+950, Pista Sul, Ponto 2 – Erosão em sulco e solapamento das margens da nascente.

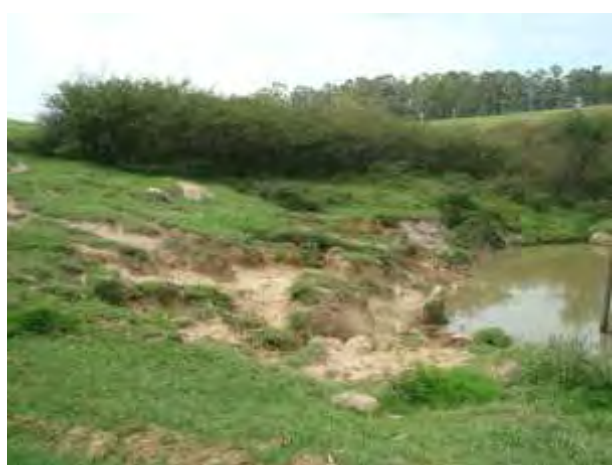
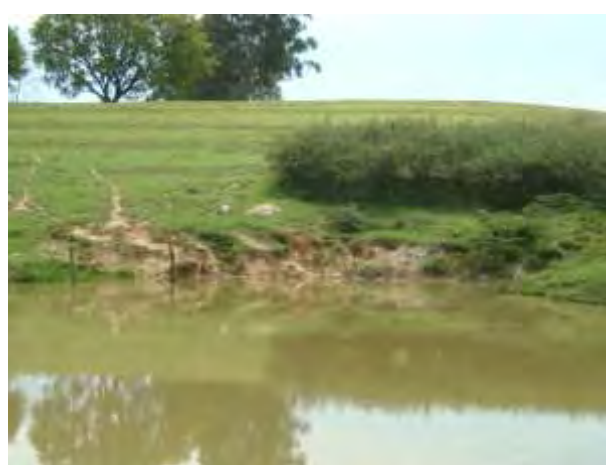
**Foto 7.1.2.10-3:** Km 12+950, Pista Sul, Ponto 3 - Erosão em sulco e solapamento das margens da represa.

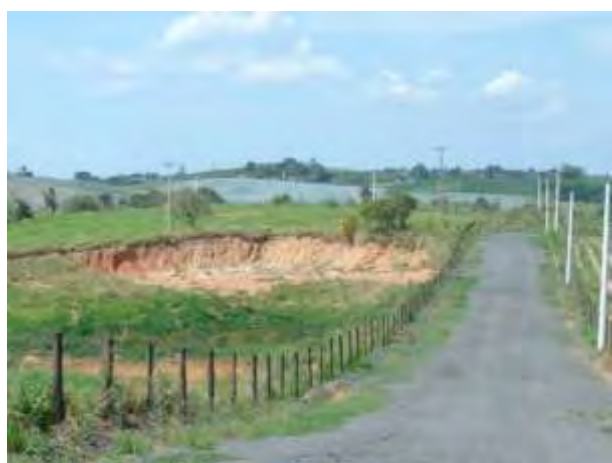
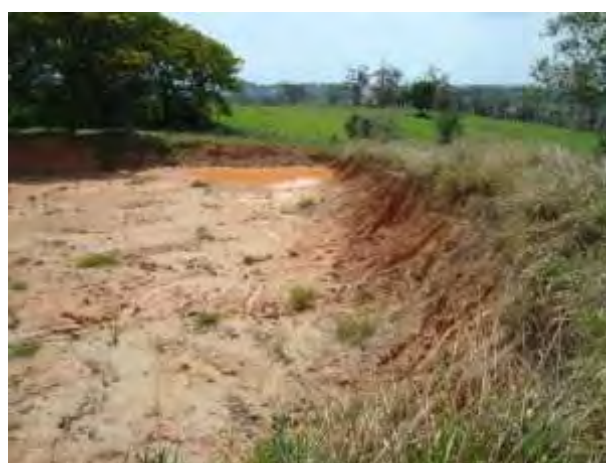
**Foto 7.1.2.10-4:** Km 16+800, Pista Sul, Ponto 4 – Área escavada sem cobertura vegetal.

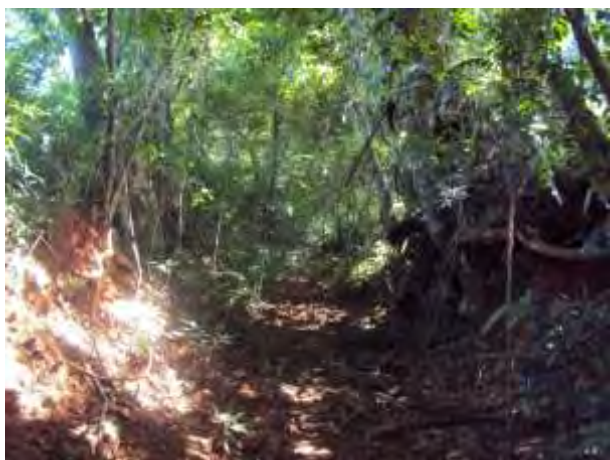
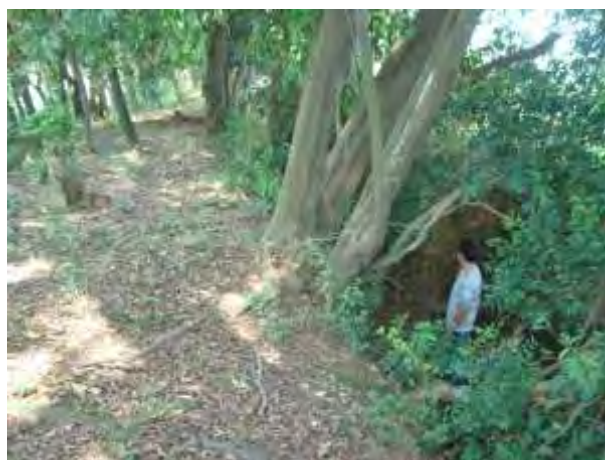
**Foto 7.1.2.10-5:** Km 17+000, Pista Sul, Ponto 5 – Ravina e Erosão em Sulco.

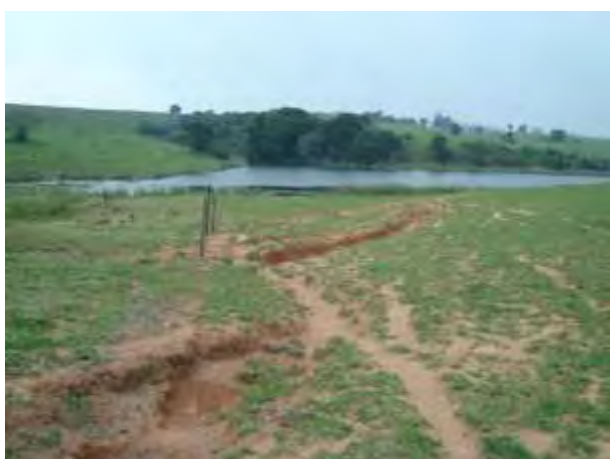
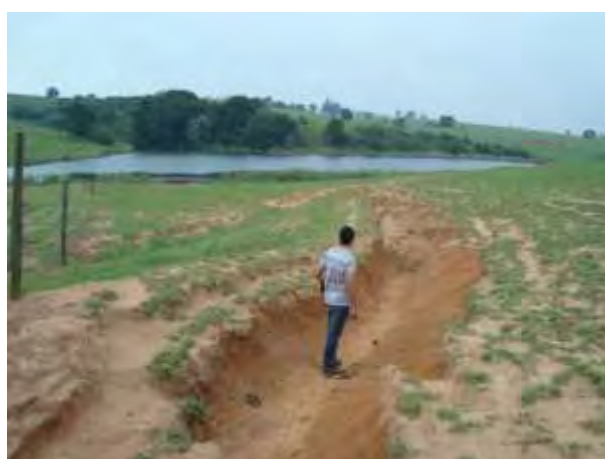
**Foto 7.1.2.10-6:** Km 20+400, Pista Sul, Ponto 6 – Ravina e Erosão em Sulco.

Nº	km	Pista	Descrição do Passivo	X	Y
6	20+400	Sul	Ravina e Erosão em Sulco	285.429	7.451.260
7	20+400	Sul	Assoreamento da represa	285.402	7.451.296
8	21+000	Sul	Erosão em sulco e solapamento das margens do curso d'água	285.130	7.450.690
9	21+250	Sul	Ravina e Erosão em Sulco	285.058	7.450.530
10	21+800	Sul	Voçoroca	284.656	7.450.020

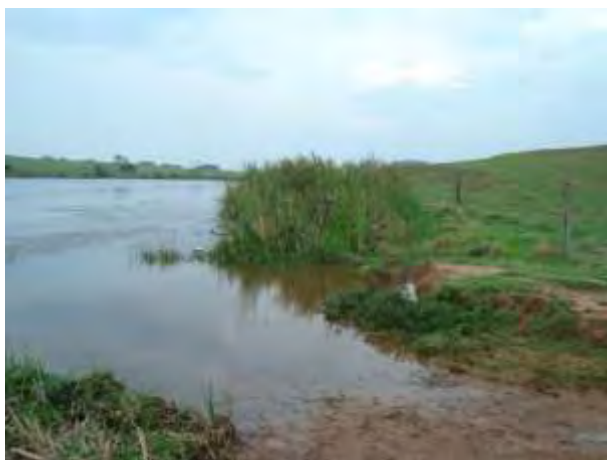
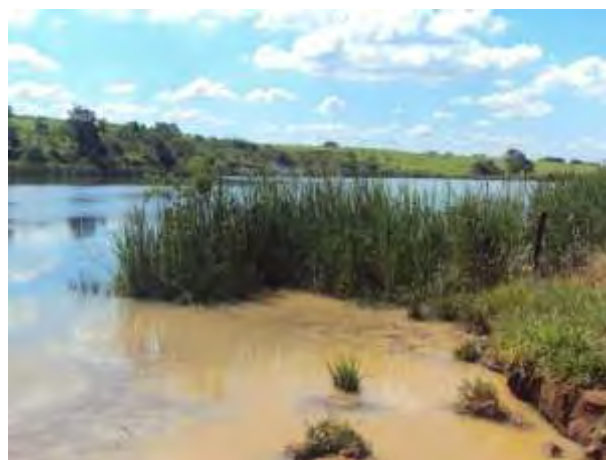
**Foto 7.1.2.10-7:** Km 20+400, Pista Sul, Ponto 7 – Assoreamento da represa.

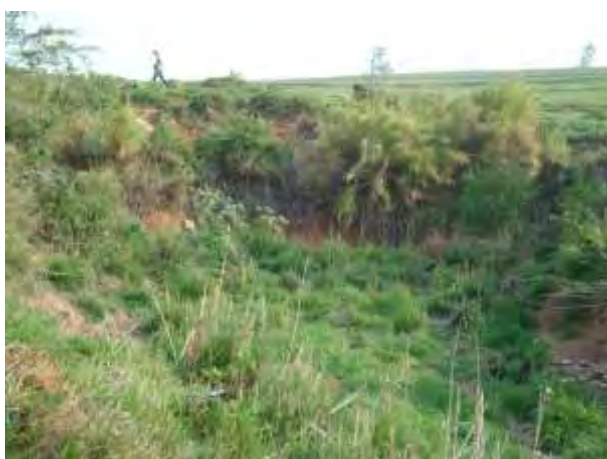
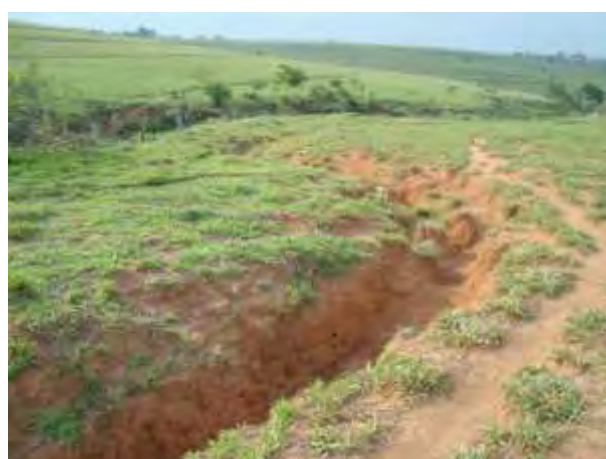
**Foto 7.1.2.10-8:** Km 21+000, Pista Sul, Ponto 8 – Erosão em sulco e solapamento das margens do curso d'água.

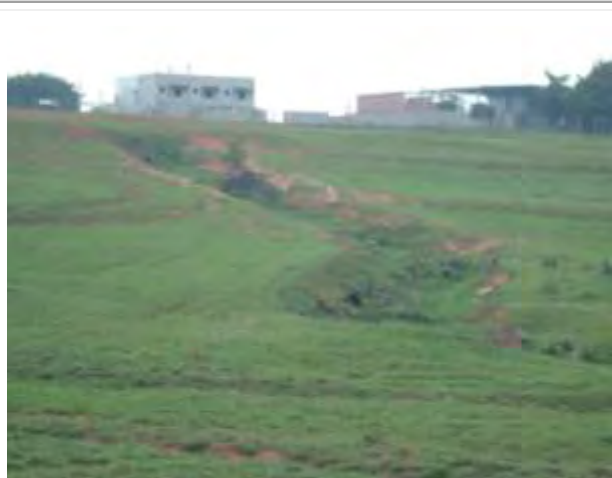
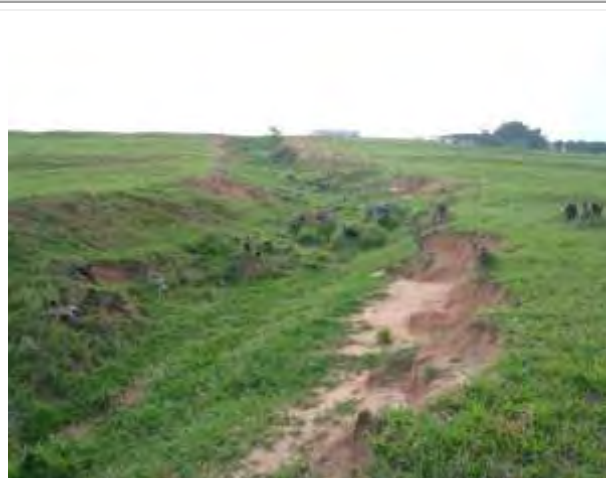
**Foto 7.1.2.10-9:** Km 21+250, Pista Sul, Ponto 9 – Ravina e Erosão em Sulco.

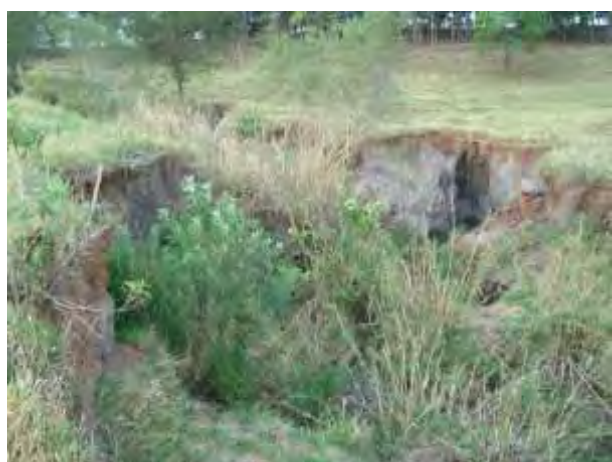
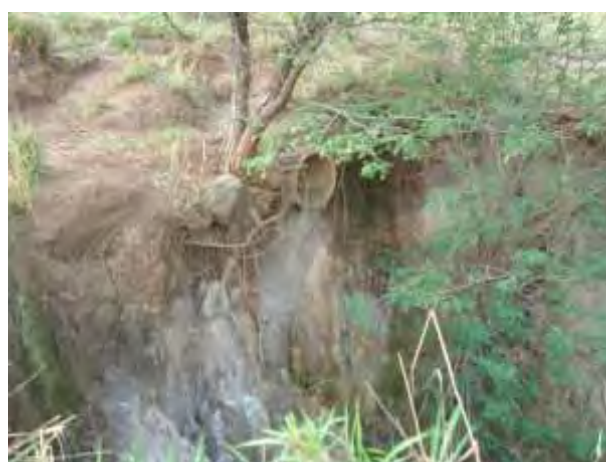
**Foto 7.1.2.10-10:** Km 21+800, Pista Sul, Ponto 10 – Voçoroca.
