Figura 8.2.1-1 – Processos Minerais / DNPM incidentes na ADA e entorno

Quadro 8.2.1-6
Processos Minerais Identificados junto ao DNPM

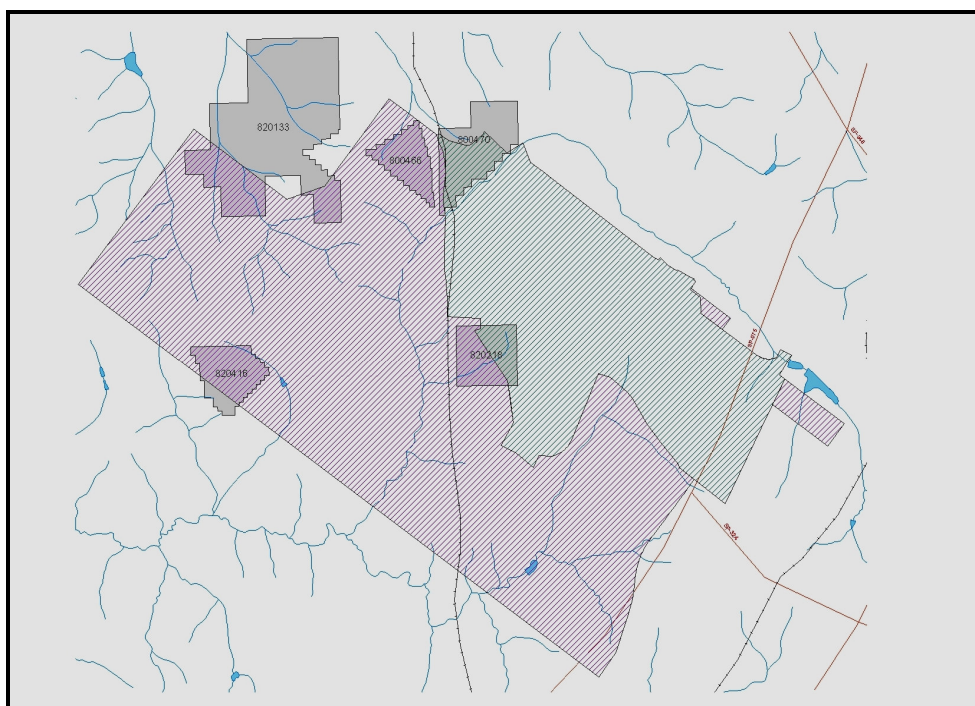
Das áreas identificadas acima, merece especial atenção a poligonal relativa ao **Processo DNPM 800466/77**, uma vez que a mesma está totalmente inserida na área diretamente afetada pelas obras de ampliação e refere-se a uma “concessão de lavra” para argila, cuja titularidade é de Cerâmica Mingone Ltda. (“imissão de posse” realizada em 23/10/2007).
